PAŃSTWOWA KOMISJA BADANIA WYPADKÓW LOTNICZYCH

Informacja o zdarzeniu [Raport]

Numer ewidencyjny zdarzenia:	1814/16			
Rodzaj zdarzenia:	<i>Wypadek</i>			
Data zdarzenia:	<i>22 lipca 2016 r.</i>			
Miejsce zdarzenia:	<i>Krosno EPKR</i>			
Rodzaj, typ statku powietrznego:	<i>Szybowiec SZD-9 Bis Bocian 1E</i>			
Znak rozpoznawczy SP:	<i>SP-3030</i>			
Użytkownik / Operator SP:	<i>Aeroklub Podkarpacki</i>			
Dowódca SP:	<i>Uczeń pilot szybowcowy</i>			
Liczba ofiar / rodzaj obrażeń:	<i>Śmiertelne</i>	<i>Poważne</i>	<i>Lekkie</i>	<i>Bez obrażeń</i>
				<i>1</i>
Nadzorujący badanie:	<i>Jacek Bogatko</i>			
Podmiot badający:	<i>Aeroklub Podkarpacki.</i>			
Skład zespołu badawczego:	<i>Nie wyznaczano</i>			
Zalecenia:	<i>Nie</i>			
Adresat zaleceń:	<i>Nie dotyczy</i>			
Data zakończenia badania:	<i>9 września 2016r.</i>

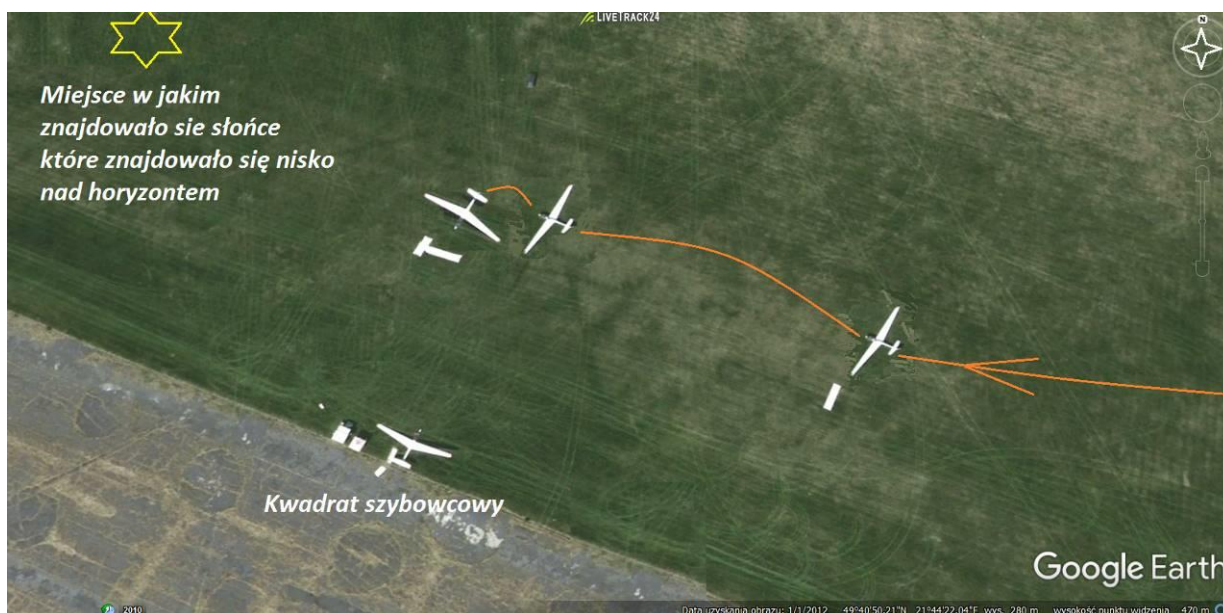
Ilustracja nr 1. Schemat lądowania.

W dniu 22 lipca 2016 r. na lotnisku w Krośnie (EPKR) odbywały się loty szkolne na szybowcu SZD -9 Bis Bocian 1E. Starty za wyciągarką odbywały się na kierunku pasa startowego 260°. Około godziny 19:43 uczeń-pilot wystartował do swojego 10 lotu tego dnia a zarazem pierwszego samodzielnego na zadanie I ćwiczenie 8. Po wykonaniu kręgu nadlotniskowego w trakcie lądowanie, uczeń pilot nie wykonał załamania lotu przed przyziemieniem i uderzył przednią płożą w nawierzchnię lotniska, odbił się i ponownie przyziemił na koło podwozia głównego wykonując cyrkiel w lewo o 90° (ilustracja nr 1). Zdaniem Komisji uczeń- pilot po odbiciu się szybowca od ziemi oddał drążek sterowy od siebie, co doprowadziło do ponownego przyziemienia szybowca z dużą siłą na płożę i koło podwozia głównego a w konsekwencji do cyrkiela i uszkodzenia szybowca.

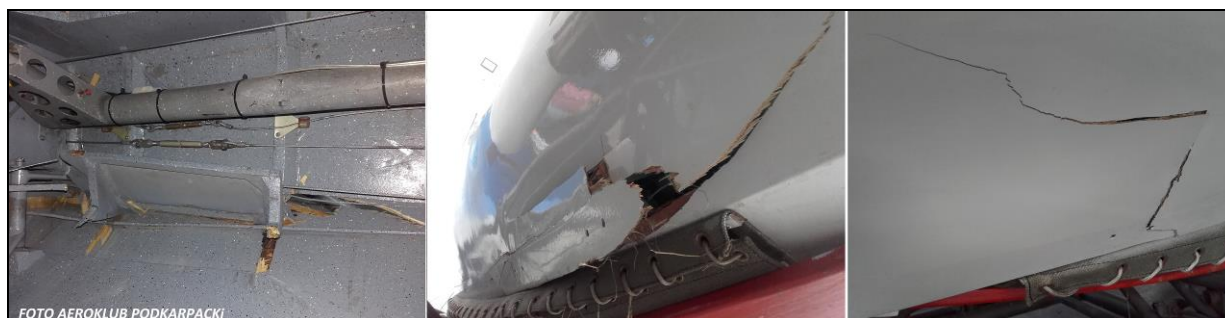
W wyniku lądowania złamana została przednia płoża, uszkodzeniu uległa przednia część kadłuba, miska siedzenia w pierwszej kabynie oraz wyłamane zostało koło podwozia głównego wraz z wahaczem (ilustracja nr 2,3).

Ilustracja nr 2. Uszkodzenia kadłuba. Widoczne wyrwane żebro pod fotelem w pierwszej kabynie oraz pęknięcia kadłuba po lewej i prawej stronie kadłuba.
