## PAŃSTWOWA KOMISJA BADANIA WYPADKÓW LOTNICZYCH

### Informacja o zdarzeniu [raport]

Numer ewidencyjny zdarzenia:	<b>1795/16</b>			
Rodzaj zdarzenia:	<b>INCYDENT</b>			
Data zdarzenia:	<b>26 lipca 2016 r.</b>			
Miejsce zdarzenia:	<b>Lotnisko Kielce-Maslów [EPKA]</b>			
Rodzaj, typ statku powietrznego:	<b>Samolot Techniavia/Aerotech Slovakia SMG-92 Turbo-Finist</b>			
Użytkownik / Operator SP:	<b>Pyrlandia Boogie, Lotnisko Michalków; 63-400 Ostrów Wlkp., skr.poczt.102</b>			
Dowódca SP:	<b>Pilot samolotowy liniowy</b>			
Liczba ofiar / rodzaj obrażeń:	<i>Śmiertelne</i>	<i>Poważne</i>	<i>Lekkie</i>	<i>Bez obrażeń</i>
	-	-	-	<b>11</b>
Nadzorujący badanie:	<b>Tomasz Makowski</b>			
Podmiot badający:	<b>Użytkownik</b>			
Skład zespołu badawczego:	<b>Nie powoływano</b>			
Forma dokumentu zawierającego wyniki:	<b>Raport/Informacja o zdarzeniu</b>			
Zalecenia:	<b>NIE</b>			
Adresat zaleceń:	<b>NIE DOTYCZY</b>			
Data zakończenia badania:	<b>24.08.2016 r.</b>

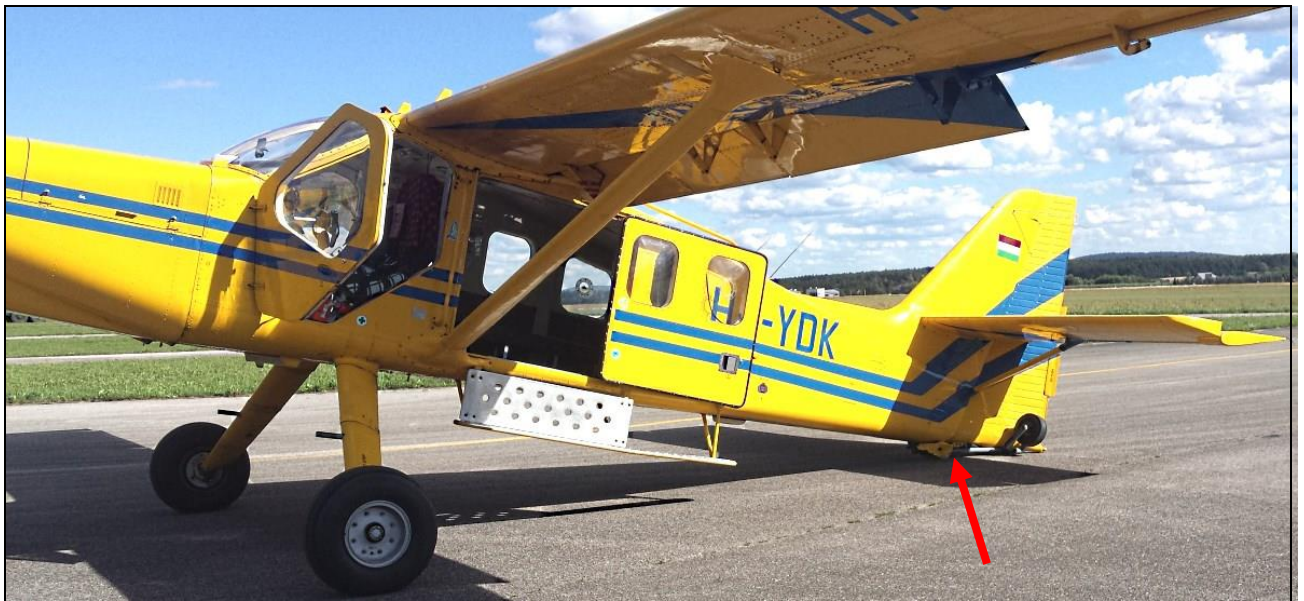
Ogólny widok uszkodzonego samolotu.

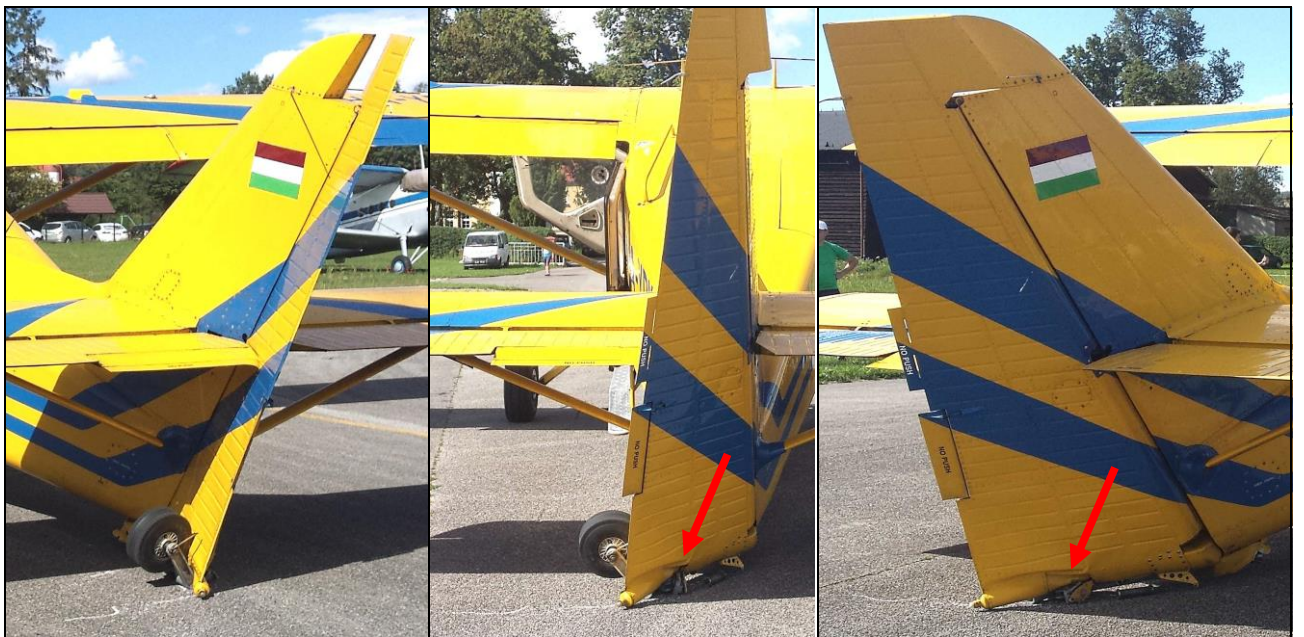
Zbliżenia na tylną część kadłuba i usterzenie, widoczne uszkodzenie steru kierunku.

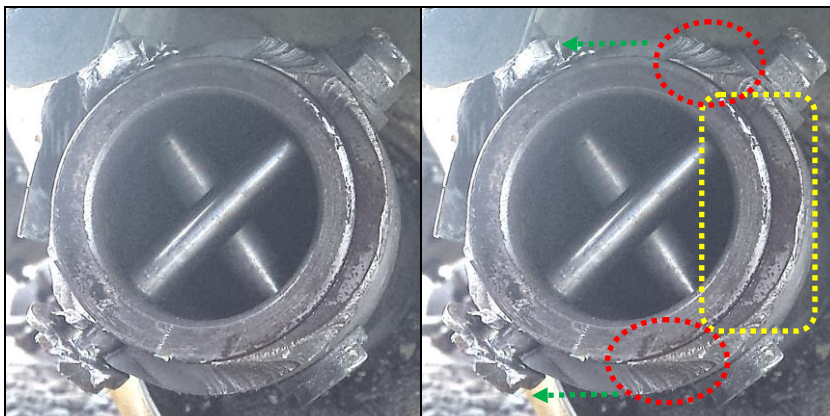
Przełom elementu mocującego goleń podwozia tylnego.

Zaznaczone strefy przełomu elementu mocującego goleń podwozia tylnego do struktury kadłuba:

- kolor żółty – strefa penetracji korozji
- kolor czerwony – strefa zmęczenia niskocyklicznego
- kolor zielony – strefa doraźnego dołamania

- 1. Zużycie eksploatacyjne samolotu powodujące wystąpienie zjawisk zmęczeniowych w elementach tylnego podwozia i jego zamocowania.*
- 2. Specyfika zastosowanego rozwiązania konstrukcyjnego podwozia tylnego i jego zamocowania do płatowca.*

*Zalecono pilotom oględziny stanu nitowania tylnej części kadłuba w rejonie zamocowania podwozia tylnego podczas każdego przeglądu przedlotowego oraz okresowe sprawdzanie luzów mocowania podwozia tylnego.*

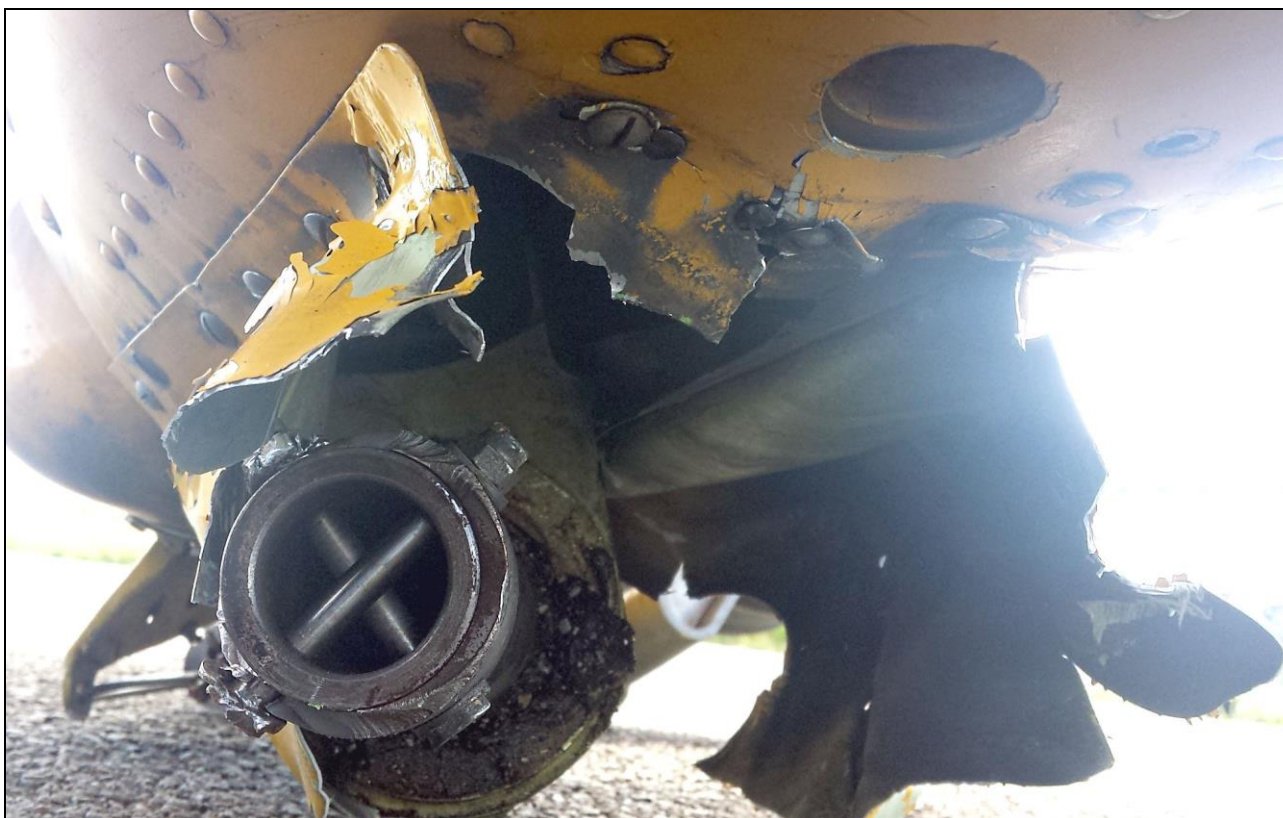
**Uszkodzenia pokryw kadłuba w najbliższym sąsiedztwie zamocowania podwozia tylnego.**
