## PAŃSTWOWA KOMISJA BADANIA WYPADKÓW LOTNICZYCH

### Informacja o zdarzeniu [raport]

Numer ewidencyjny zdarzenia:	<b>1945/16</b>			
Rodzaj zdarzenia:	<b>WYPADEK</b>			
Data zdarzenia:	<b>4 sierpnia 2016 r.</b>			
Miejsce zdarzenia:	<b>lotnisko EPLU</b>			
Rodzaj, typ statku powietrznego:	<b>szybowiec SZD-51-1 Junior</b>			
Dowódca SP:	<b>pilot szybowcowy</b>			
Liczba ofiar / rodzaj obrażeń:	<i>Śmiertelne</i>	<i>Poważne</i>	<i>Lekkie</i>	<i>Bez obrażeń</i>
	-	-	-	<b>1</b>
Nadzorujący badanie:	<b>Maciej Lasek</b>			
Podmiot badający:	<b>Aeroklub Zagłębia Miedziowego</b>			
Skład zespołu badawczego:	<b>nie wyznaczano</b>			
Forma dokumentu zawierającego wyniki:	<b>INFORMACJA O ZDARZENIU[RAPORT]</b>			
Zalecenia:	<b>NIE</b>			
Adresat zaleceń:	<b>NIE DOTYCZY</b>			
Data zakończenia badania:	<b>09.09.2016.</b>

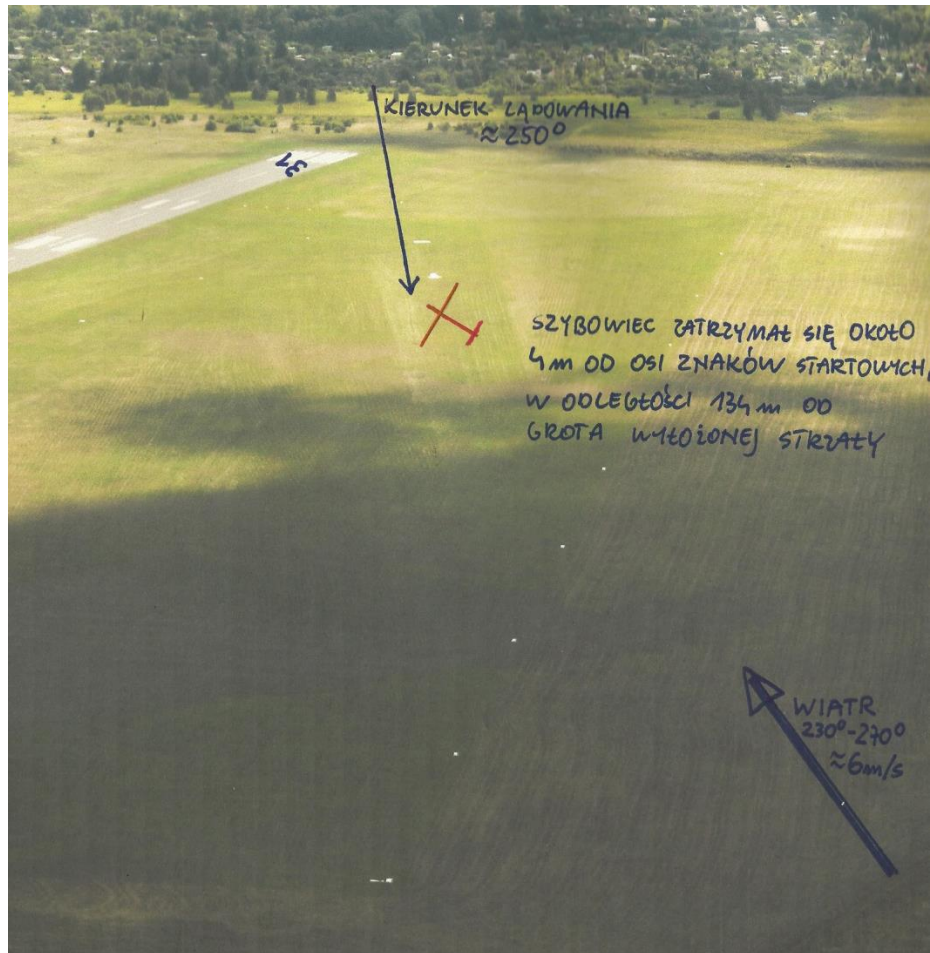
W trakcie lądowania szybowiec przyziemił z przymkniętymi hamulcami aerodynamicznymi na zwiększonej prędkości (wg. pilota 100-110 km/h) z lekkim zwisem na lewe skrzydło. Nastąpiło odbicie z koła głównego, a następnie utrata kierunku pod wiatr (w lewo) i w wyniku nieutrzymania równowagi poprzecznej zaczepienie końcówką lewego skrzydła o pojedyncze wyższe "trawki" rosnące na regularnej, koszonej płycie lotniska. Lewy zwis i zaczepienie lewą końcówką skrzydła o trawę zainicjowały dynamiczny "cyrkiel" w lewo z uniesionym ogonem i podparciem dziobem szybowca w okolicy haka do startu z lin gumowych. Po wykonaniu "cyrkla" w lewo szybowiec zatrzymał się około 50 metrów od miejsca pierwszego kontaktu koła głównego z ziemią, obrócony o około 200° w stosunku do kierunku lądowania.

Fot. 1 Szkic sytuacyjny rozłożenia startu i miejsce zatrzymania szybowca

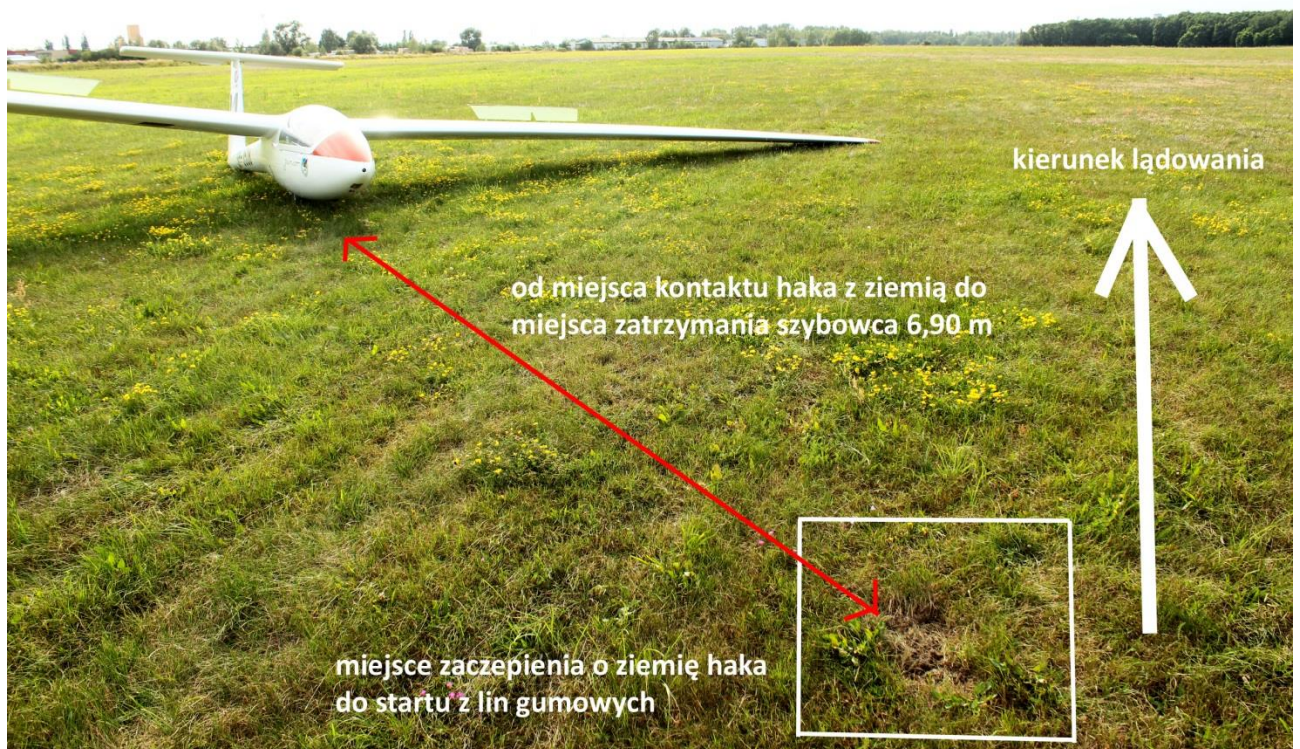
Fot. 2 Zdjęcie miejsca przyziemienia

Błąd pilota polegający na przyziemieniu ze zwiększoną prędkością i przymkniętymi hamulcami aerodynamicznymi, bez zachowania równowagi poprzecznej, w efekcie czego szybowiec odbił się od ziemi z koła głównego i zaczepił o trawę końcówką skrzydła lewego wykonując dynamiczny "cyrkiel" w lewo.

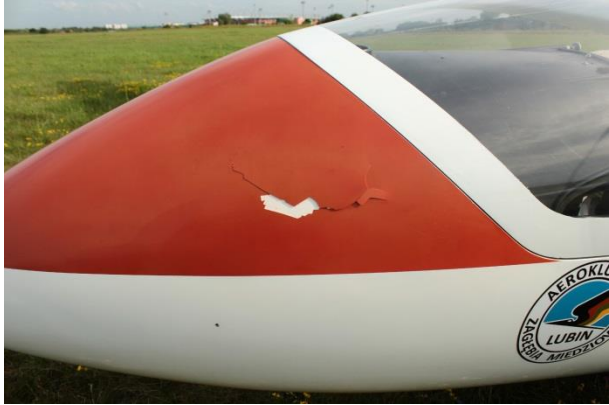
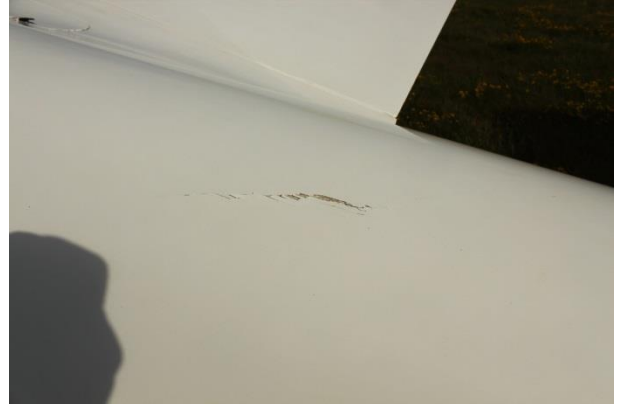
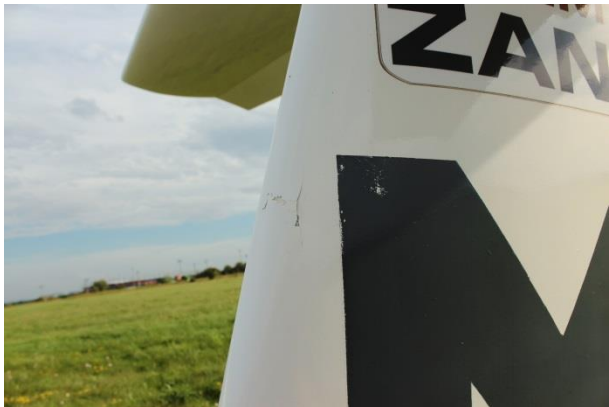
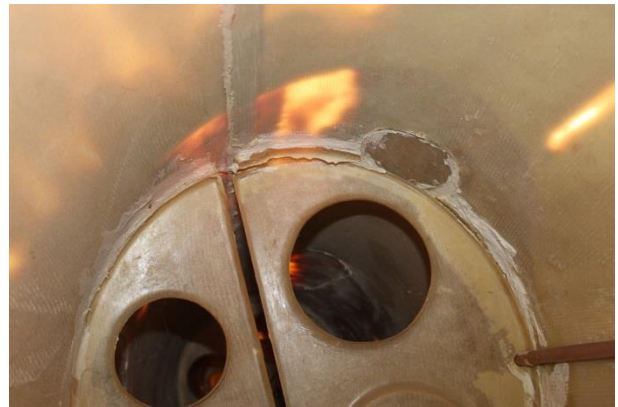
Fot. 3,4,5,8 Zdjęcia uszkodzeń kadłuba (zdjęcia nadesłane Komisji przez zgłaszającego zdarzenie)

Uszkodzenia szybowca stwierdzone na miejscu zdarzenia: zerwana linka podtrzymująca owiewkę kabiny, uszkodzona krawędź natarcia skrzydła prawego w odległości około 75cm od nasady, miejscowe zniszczenia pokrycia kadłuba za skrzydłami, wyklejone wręgi w kadłubie, złamana krawędź natarcia i dźwigarek statecznika pionowego, odklejone od dźwigarka pokrycie statecznika pionowego.
