PAŃSTWOWA KOMISJA BADANIA WYPADKÓW LOTNICZYCH

Informacja o zdarzeniu [raport]

Numer ewidencyjny zdarzenia:	2047/16			
Rodzaj zdarzenia:	WYPADEK			
Data zdarzenia:	09 sierpnia 2016 r.			
Miejsce zdarzenia:	Wydminy k/Giżycka			
Rodzaj, typ statku powietrznego:	Samolot ultralekki Aeroprakt 22L2			
Dowódca SP:	Uczeń-pilot			
Liczba ofiar / rodzaj obrażeń:	<i>Śmiertelne</i>	<i>Poważne</i>	<i>Lekkie</i>	<i>Bez obrażeń</i>
	-	-	-	1
Nadzorujący badanie:	Jerzy Kędzierski / Tomasz Makowski			
Podmiot badający:	Użytkownik			
Skład zespołu badawczego:	Nie powoływano			
Forma dokumentu zawierającego wyniki:	Raport/Informacja o zdarzeniu			
Zalecenia:	NIE			
Adresat zaleceń:	NIE DOTYCZY			
Data zakończenia badania:	18.01.2017 r.

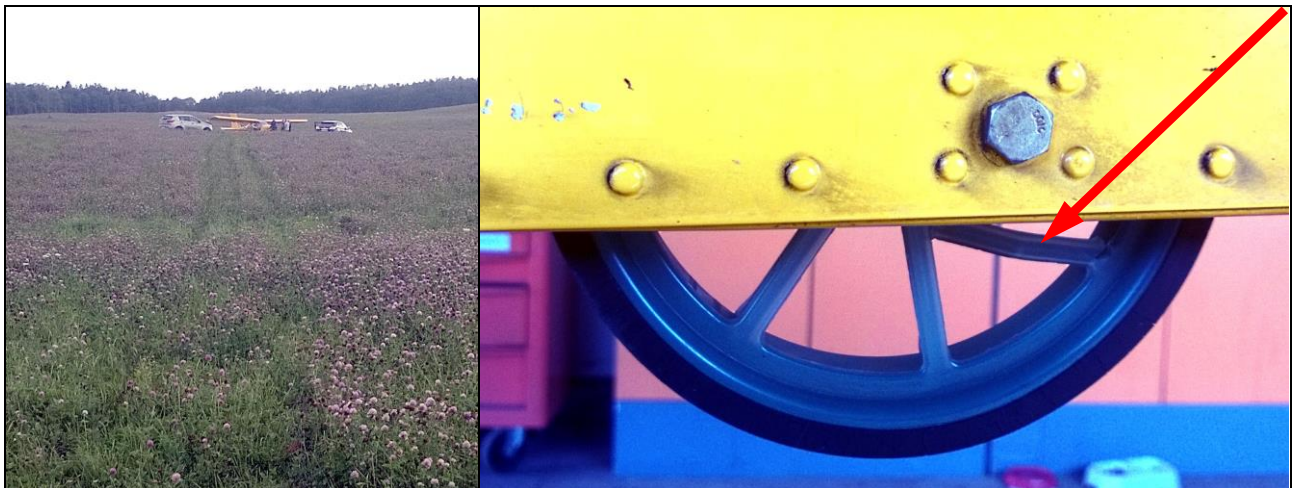
1, 2 – Miejsce lądowania z widocznym śladem i uszkodzone kółko ogonowe.

- a) Zasadnicza przyczyna zdarzenia: Utrata orientacji geograficznej przez ucznia-pilota;*
- b) Przyczyna uszkodzenia lewego skrzydła: Zderzenie z niezidentyfikowanym obiektem podczas lotu na wysokości ok. 2000 stóp;*
- c) Przyczyna uszkodzenia podwozia: Najechanie na twardy przedmiot w trakcie lądowania zapobiegawczego w terenie.*

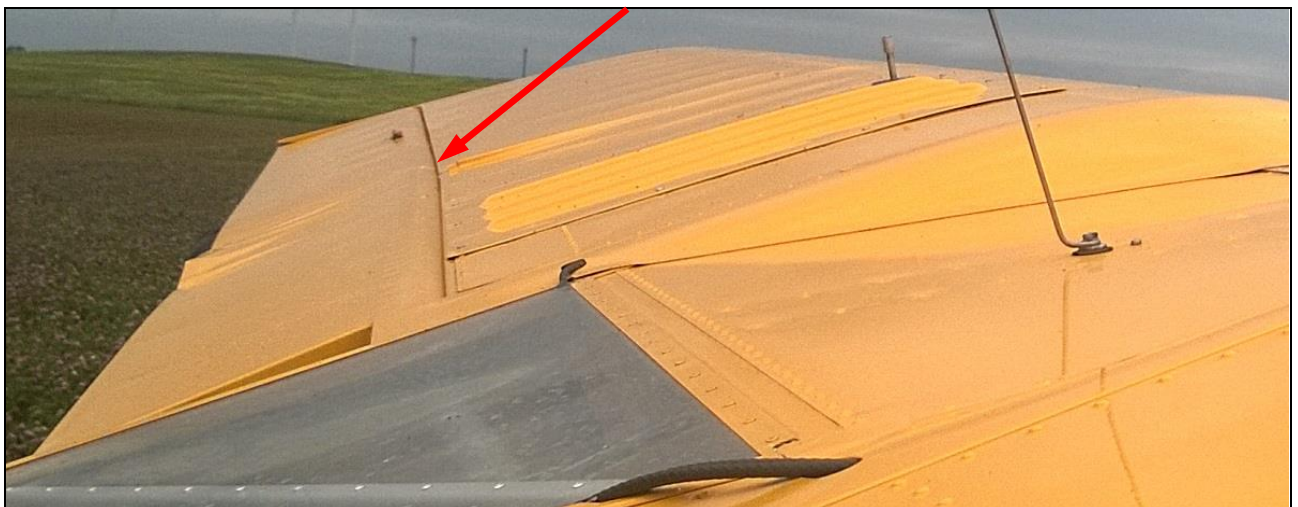
3 – Widok na górną powierzchnię lewego skrzydła. Zwraca uwagę widoczne załamanie szczeliny klapolotki.

Uszkodzenia samolotu: ślad uderzenia na końcówce lewego skrzydła z zarysowaniem od czerwonej farby, odkształcenie lewego skrzydła z odgięciem dźwigara do tyłu, zerwanie szwu nitowego łączącego blachy pokrycia kesonu lewego skrzydła na żebrze noska, złamanie krawędzi spływu lewego skrzydła i złamanie klapolotki oraz uszkodzone pomocnicze kółko ogonowe i wygięta goleń prawego podwozia głównego. Nie stwierdzono uszkodzenia transpondera.

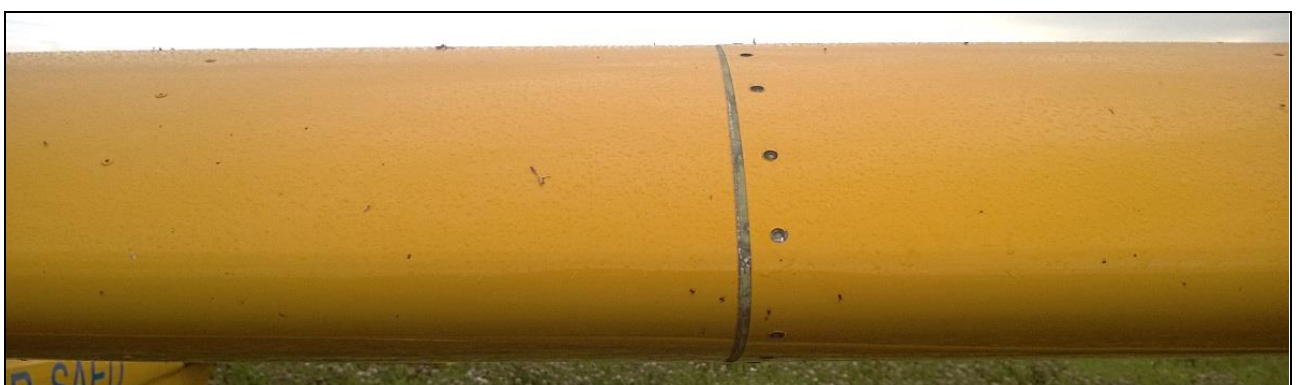
4 – Ścięty szew nitowy na połączeniu arkuszy blach pokrycia noska.
