PAŃSTWOWA KOMISJA BADANIA WYPADKÓW LOTNICZYCH

Informacja o zdarzeniu [raport]

Numer ewidencyjny zdarzenia:	1229/17			
Rodzaj zdarzenia:	WYPADEK			
Data zdarzenia:	21 czerwca 2017 r.			
Miejsce zdarzenia:	Lotnisko Kętrzyn-Wilamowo [EPKE]			
Rodzaj, typ statku powietrznego:	Samolot ultralekki 3Xtrim 450 – Ultra 23			
Użytkownik / Operator SP:	Invest Mazury sp. z o.o. ul.Olsztyńska 15A, 11-500 Giżycko			
Dowódca SP:	Pilot samolotowy z licencją PPL(A) i Świadectwem Kwalifikacji UACP			
Liczba ofiar / rodzaj obrażeń:	<i>Śmiertelne</i>	<i>Poważne</i>	<i>Lekkie</i>	<i>Bez obrażeń</i>
	-	-	-	2
Nadzorujący badanie:	Tomasz Makowski			
Podmiot badający:	Użytkownik			
Skład zespołu badawczego:	NIE POWOŁYWANO			
Forma dokumentu zawierającego wyniki:	RAPORT KOŃCOWY			
Zalecenia:	NIE MA			
Adresat zaleceń:	NIE MA			
Data zakończenia badania:	08.08.2017 r.

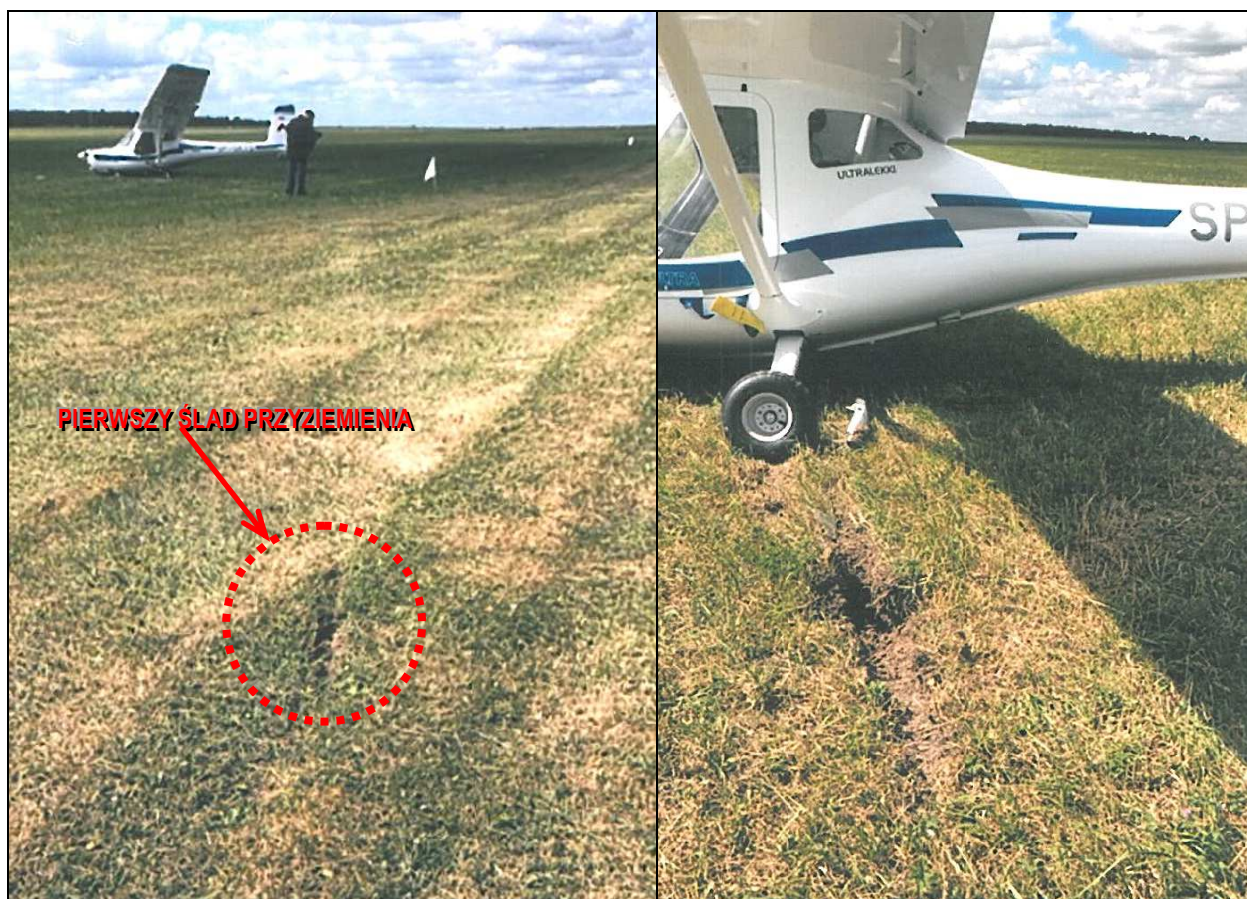
1, 2 – Miejsce zdarzenia i ślady samolotu [wszystkie ilustracje w niniejszym raporcie: Użytkownik samolotu].

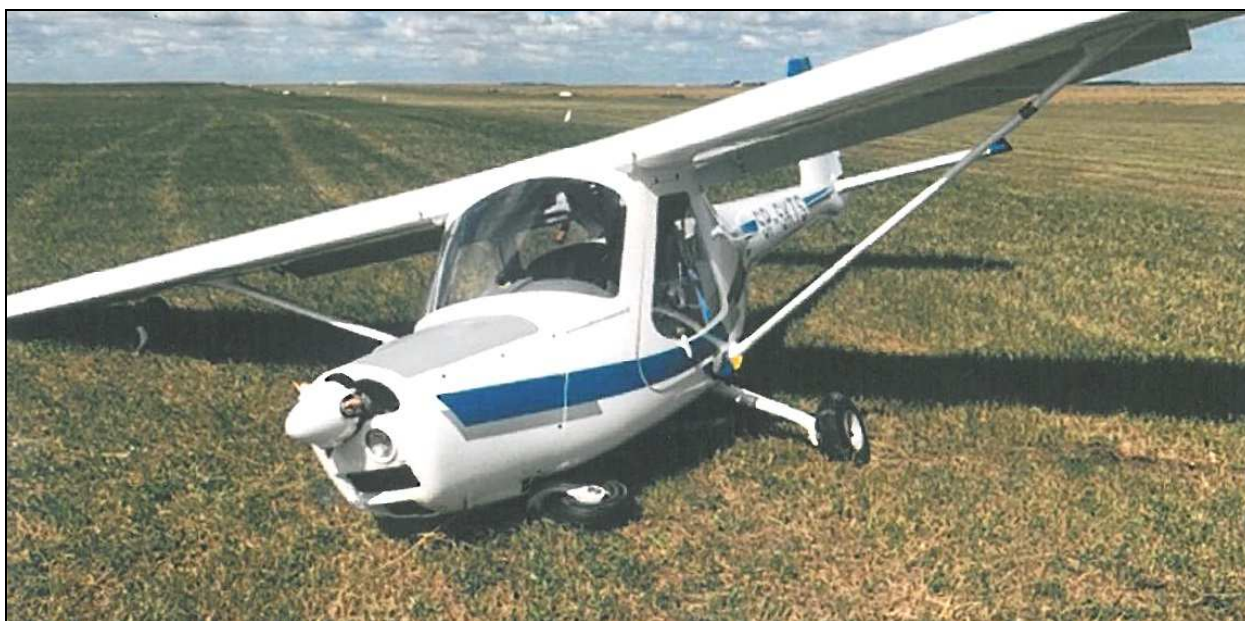
3 – Ogólny widok samolotu na miejscu wypadku. Widoczne uszkodzenia.

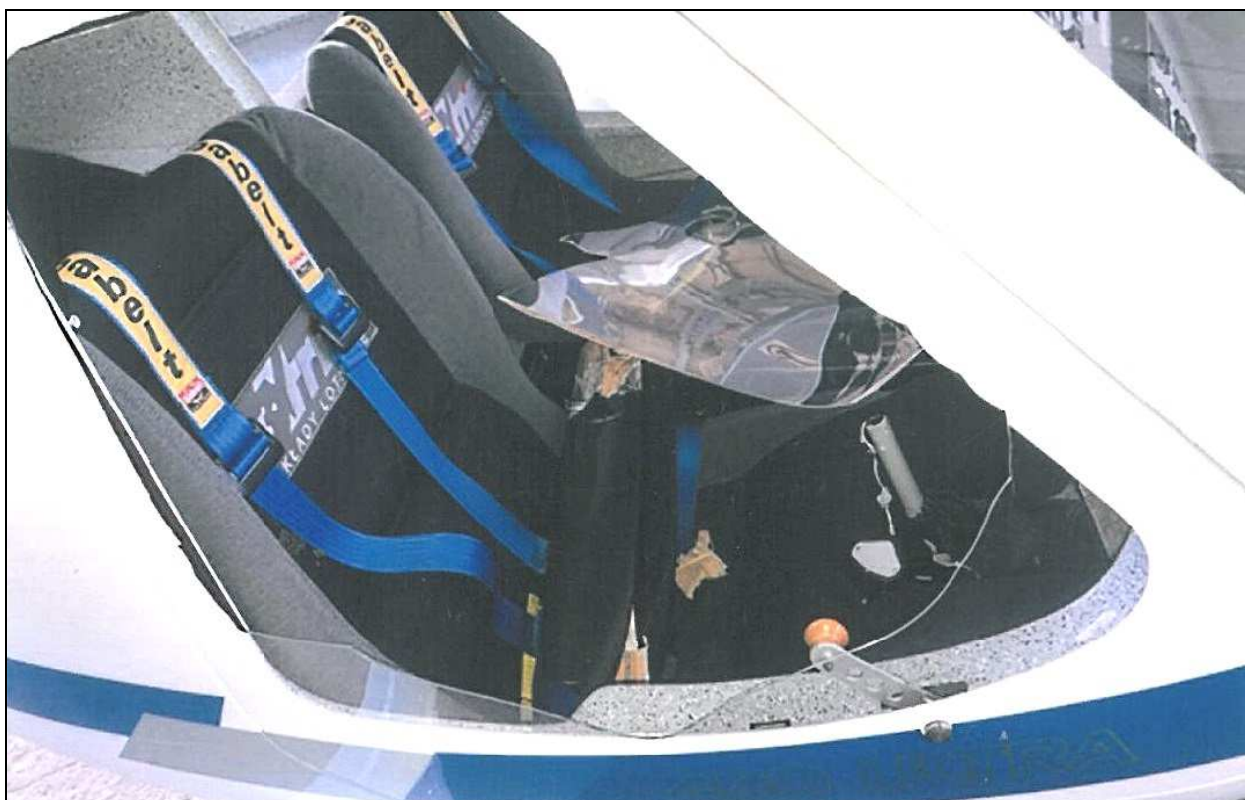
4 – Zniszczone oszklenie prawych drzwi.

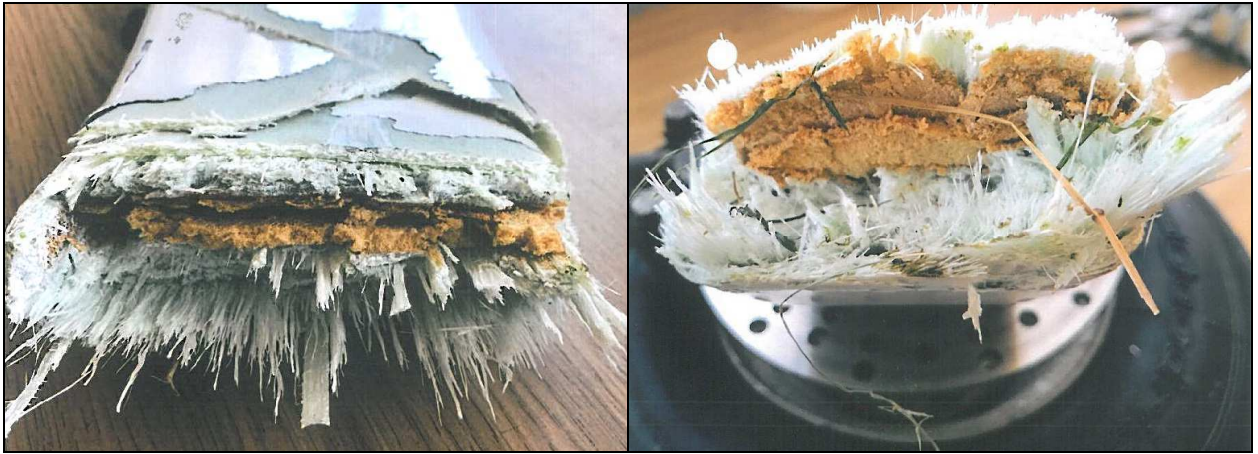
Badanie zdarzenia, zakwalifikowanego początkowo jako incydent, wykonane zostało przez Użytkownika samolotu. W trakcie badania stwierdzona została konieczność przekwalifikowania zdarzenia na wypadek. Analiza przebiegu i okoliczności zdarzenia doprowadziła do wniosku o decydującym wpływie na jego zaistnienie odrywającego się wiru („bąbla”) powietrza wstępującego w wyniku tworzenia się komina termicznego, który silnie poderwał lewe skrzydło lądującego samolotu, powodując w efekcie gwałtowną reakcję ucznia-pilota i twarde przyziemienie na prawe podwozie główne, co doprowadziło do przekroczenia wytrzymałości goleni i jej złamania.

5, 6 – Przełom prawej nogi podwozia głównego.

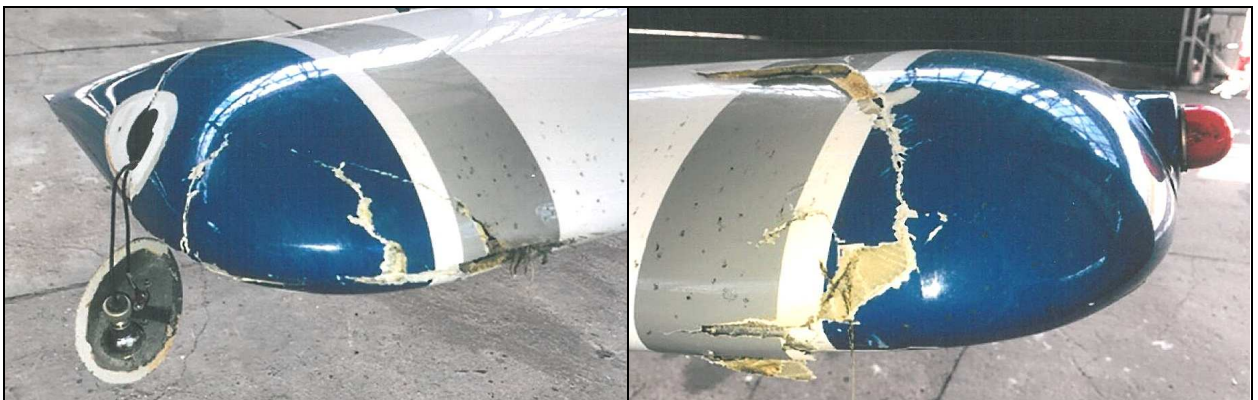
7, 8 – Uszkodzenia końcówek skrzydeł.
