1620/17

RAPORT KOŃCOWY

**z badania zdarzenia lotniczego statku powietrznego
o maksymalnym ciężarze startowym nie przekraczającym 2250 kg***

Szybowiec SZD-9 bis Bocian 1 E o znakach rozpoznawczych SP-2749, właściciel i użytkownik Aeroklub Bielsko-Bialski.

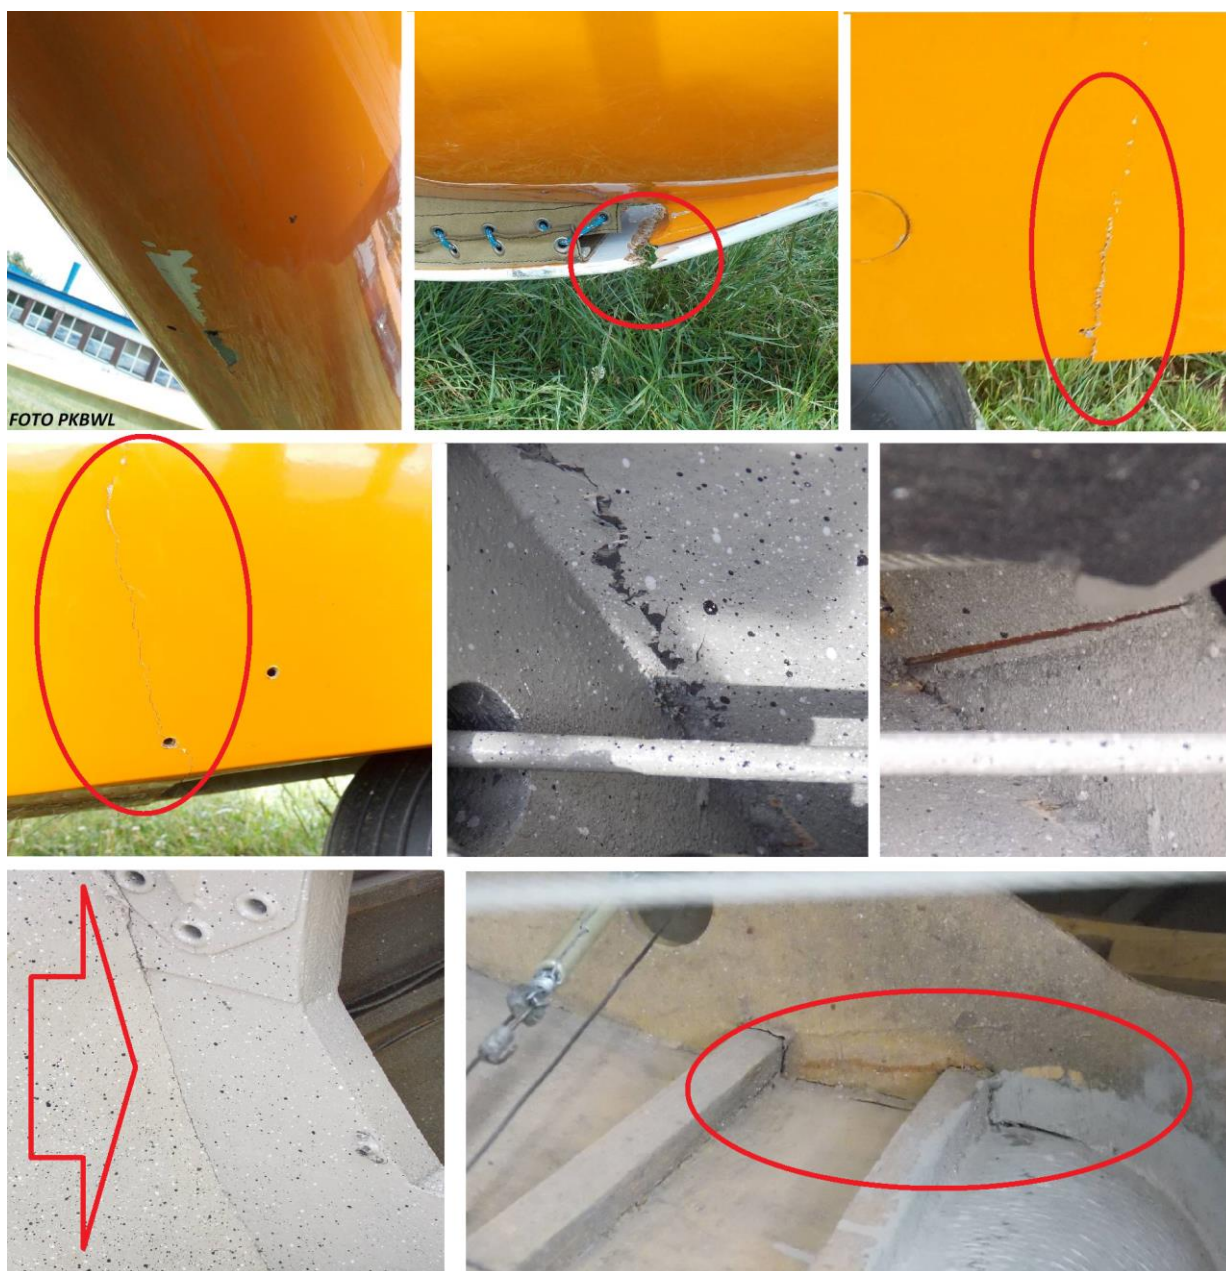
Uszkodzona tylna część kadłuba, złamana płoza przednia, pęknięcie poszycia za skrzynką

podwozia głównego, pęknięte i wyklejone wręgi w okolicy skrzynki podwozia. Uszkodzenia szybowca pokazano na ilustracjach nr 1.

Ilustracje nr 1. Na ilustracji pokazano uszkodzone elementy szybowca.

Błąd ucznia – pilota polegający na niewłaściwym użyciu hamulców aerodynamicznych (pomylenie położenia dźwigni hamulców w pozycji „zamknięte” z pozycją „otwarte”).

Zdarzenie omówiono z uczniami – pilotami zwracając uwagę na specyfikę lotniska, omówieniem zasad obliczenia do lądowania z uwzględnieniem przeszkód. Uczeń - pilot ma wykonać dodatkowe loty na celność lądowania.
