**MINISTERSTWO INFRASTRUKTURY
PAŃSTWOWA KOMISJA BADANIA WYPADKÓW LOTNICZYCH**

RAPORT KOŃCOWY

Zdarzenie nr: 383/07

Zlin-526 F SP-CDF, Zlin-526 AFS SP-ELE,

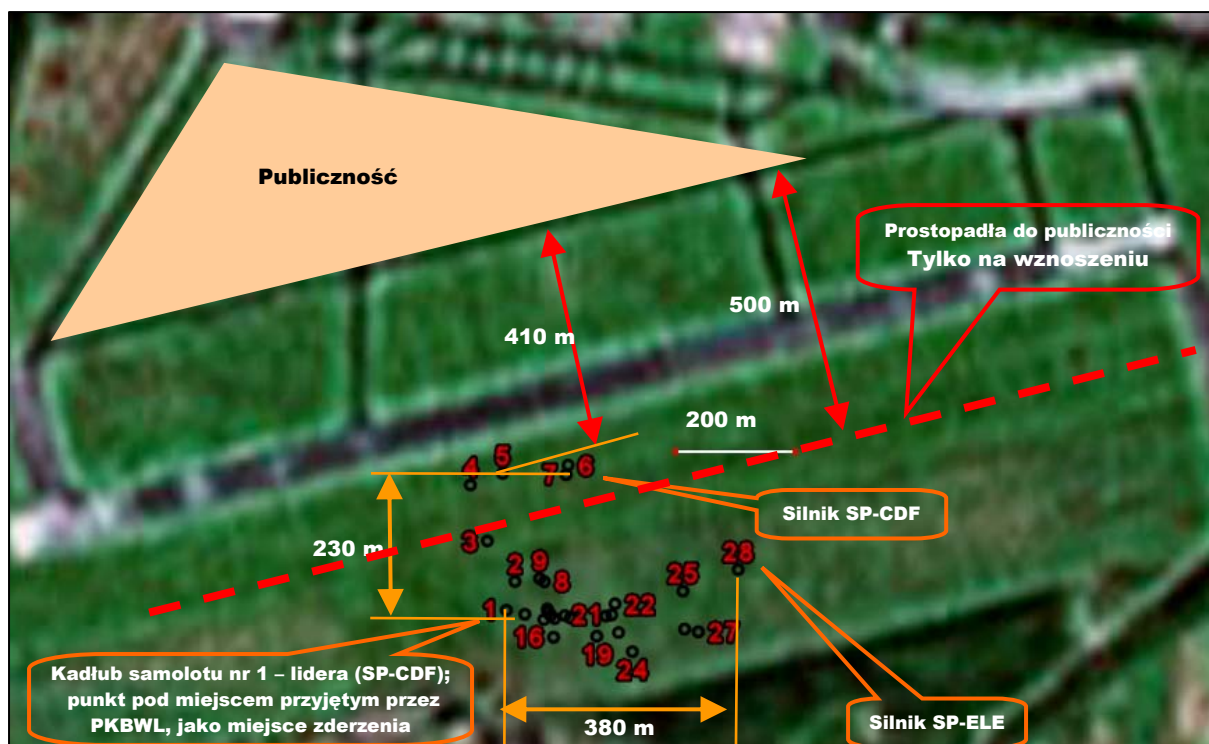
Rys. 2. Rozrzut szczątków samolotów w stosunku do widzów.

bliżej niż 410m od publiczności. Najbliżej publiczności, na odległość 410m spadła część fotela pilota lidera. Silnik samolotu lidera spadł w odległości 420m od publiczności.

Szczątki samolotu „bazy” przemieściły się w kierunku wschodnim, na odległość 380m od miejsca zderzenia. Najdalej, na odległość 380m spadł silnik samolotu nr 2 SP-ELE.

Jak wynika z przedstawionego szkicu odległość 500m (linia oznaczająca wykonywanie figur w kierunku publiczności) zapewniła pełne bezpieczeństwo publiczności również w przypadku, gdyby najdalej lecące szczątki samolotu nr 2 leciały w kierunku publiczności. Wtedy najdalej lecące szczątki samolotu spadłyby nie bliżej niż 260m od publiczności.

Jak wynika z przedstawionych danych, zalecane w wytycznych Prezesa ULC, odległości separacja widzów nie zapewnia bezpieczeństwa publiczności w czasie wykonywania figury „różyczka” z mijanką w dolnym położeniu. Według oceny Komisji wynika to z faktu, że w dokumencie nie rozpatrywano figury polegającej na mijaniu się samolotów w czasie wykonywania akrobacji.

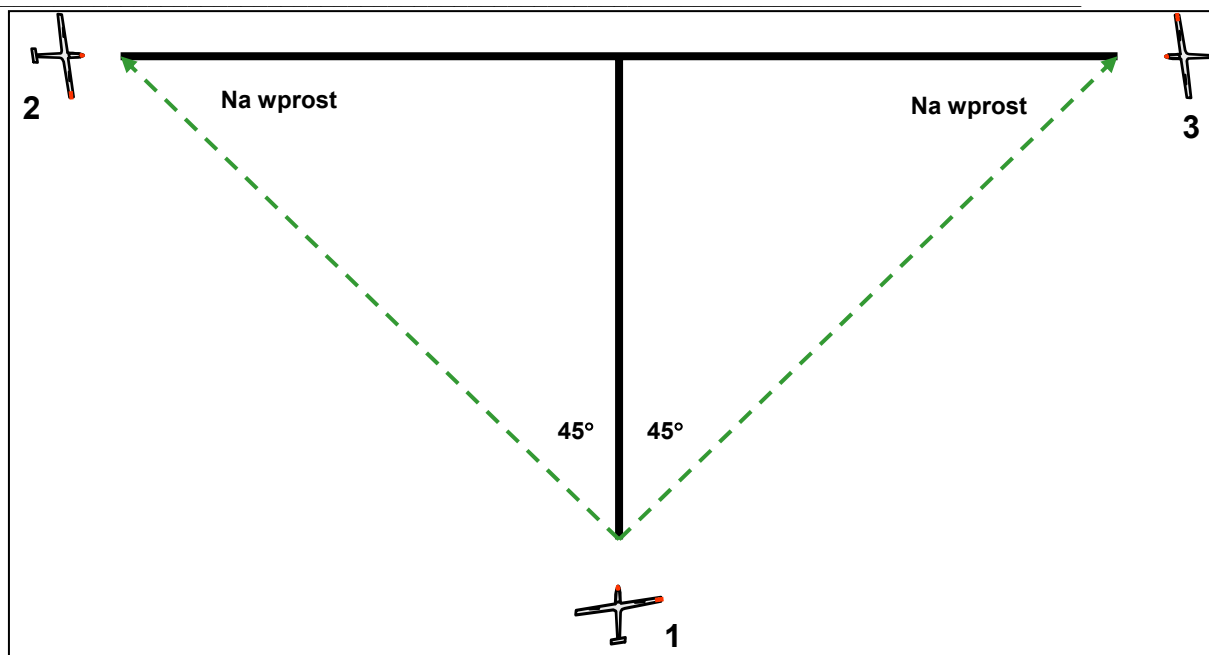
Rys. 5. Wzajemne położenie samolotów w czasie wykonywania figury „różyczka” z zaznaczeniem kątów obserwacji.

W czasie wykonywania manewru „różyczka” samoloty 2 i 3 znajdowały się z prawej i lewej strony lidera pod kątem około 45° ⁸. W związku z tym musiałyby być jednocześnie widziane po kątem 90° , a więc w obszarze widzenia peryferyjnego dalekiego. Z tego też powodu, szczególnie w chwili kiedy piloci 2 i 3, będąc w czasie zniżania po przejściu pionu w dół, mogli się wzajemnie obserwować i składać meldunki, lider (1) nie miał takiej możliwości. Na rysunku 5 przedstawiono wzajemne położenie samolotów w czasie wykonywania figury „różyczka” z zaznaczeniem kątów obserwacji.

Jak wynika z rysunku, piloci samolotów nr 2 i 3 prowadzili obserwację na wprost, a więc w obszarze centralnego widzenia. Lider (1) miał obserwowane samoloty, przez cały czas trwania figury, w obszarze widzenia peryferyjnego. Aby dokładnie obserwować obydwa samoloty musiałby obserwować je na zmianę, co jednak biorąc pod uwagę czas potrzebny na rozpoznanie obiektu i podjęcie ewentualnej decyzji o zmianie toru lotu, który wynosi ponad 3 s, co przy średniej prędkości przemieszczania się samolotów około 80m/s powoduje, że odwrócenie wzroku od obserwacji jednego samolotu w celu obserwacji drugiego powoduje, że pierwszy samolot przemieści się na odległość ponad 200m. Ponowne jego odszukanie i rozpoznanie jest utrudnione. Szczegółowa analiza tego problemu została przedstawiona w ekspertyzie.

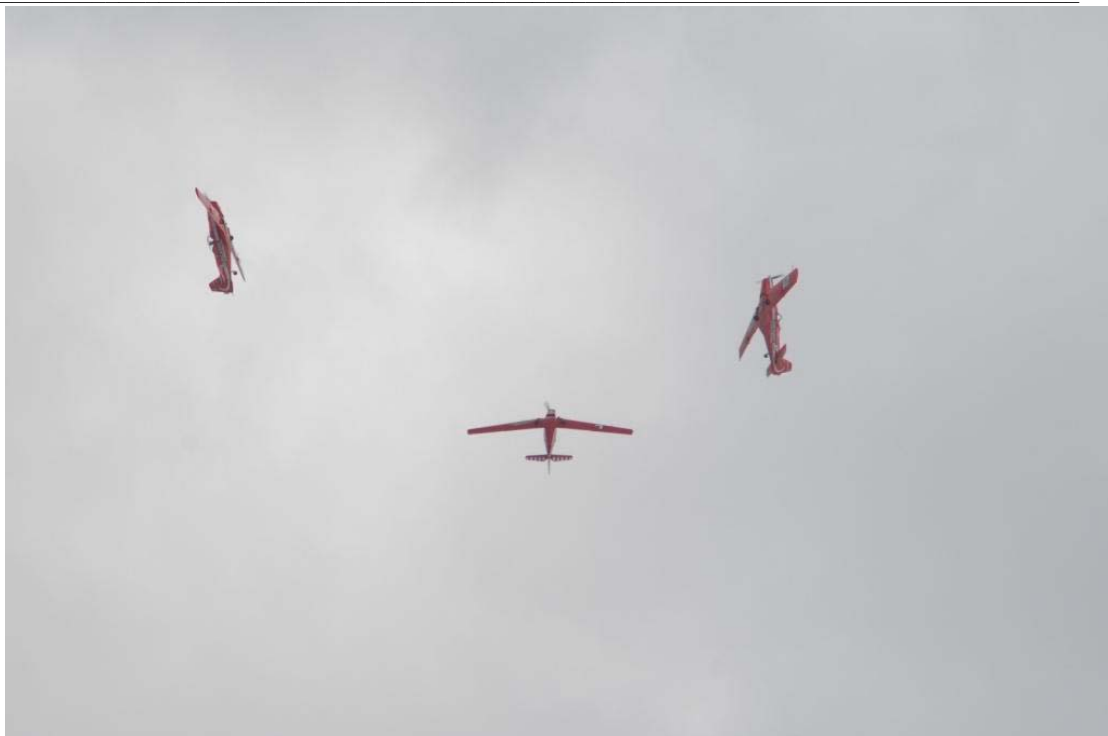
Zdjęcie – prowadzeni kończą ¼ beczki na wznoszeniu, lider kontynuuje pętlę.

Jak widać na zdjęciu-w czasie gdy skrzydłowi wykonują jeszcze lot w pionie lider leci z kątem wznoszenia około 45°. W rezultacie tego szybciej znalazł się w pozycji plecowej niż pozostałe dwa samoloty. Był również na mniejszej wysokości. Po przejściu do lotu plecowego piloci samolotów 2 i 3 wykonali lot w położeniu plecowym przez czas około 3s natomiast lider bez tego wytrzymania w locie plecowym wykonywał dalszą część pętli. Po przejściu do pozycji pionowej pilot samolotu nr 3 podał komendę „WIDZĘ” a pilot samolotu 2 (baza) potwierdził, że widzi samolot nr 2 poprzez podanie komendy „TAK”. Lider nie podał żadnej komendy. Sposób wykonania pętli przez lidera, przy zachowaniu zbliżonej prędkości lotu doprowadziłby do przelecenia strefy mijanki kilka lub kilkanaście sekund przed pozostałymi samolotami. Jediną możliwością kompensacji innego wykonania pętli było zmniejszenie prędkości lotu. Jak wynika z obliczeń, prędkość lotu samolotu lidera w czasie zderzenia była o około 80km/h mniejsza niż pilota samolotu numer 2 (bazy) i około 70km/h mniejsza niż pilota samolotu nr 3. Schematycznie sposób wykonania lotu lidera i samolotu bazy przedstawiono na rysunku 6.

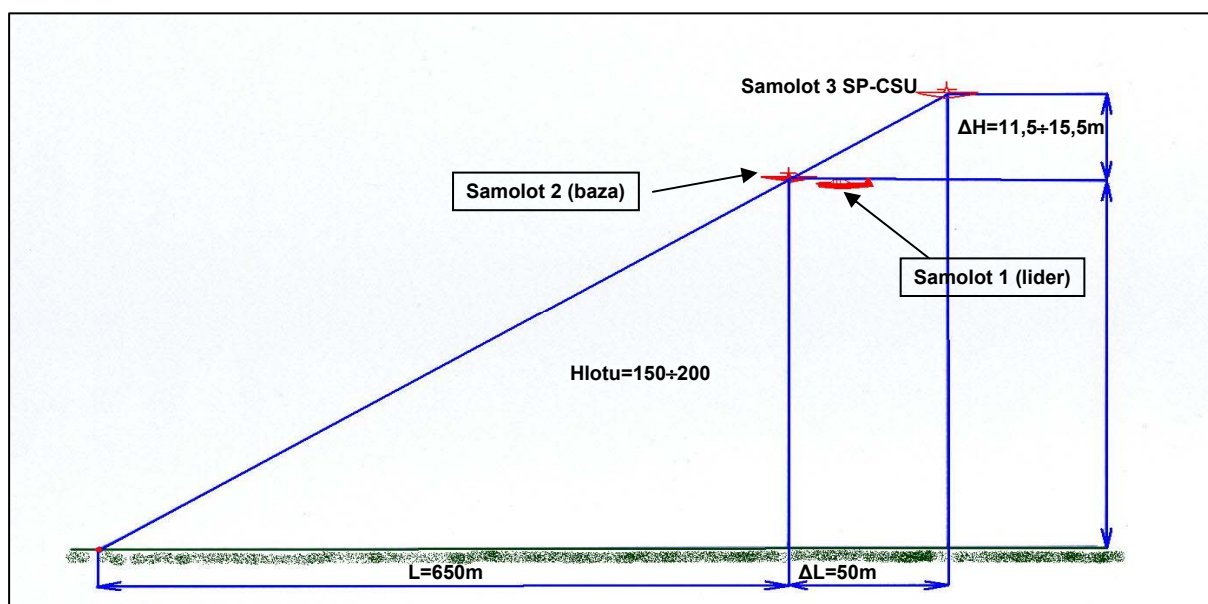
Rys. 7. Wzajemne położenie samolotów w chwili zderzenia (samolot nr 3 leci w kierunku obserwatora, samolot nr 2 w kierunku od obserwatora).

Wzajemne położenie samolotów zostało obliczone na podstawie analizy zdjęć poklatkowych wykonanych przez fotografa znajdującego się w odległości 650m od miejsca upadku samolotu lidera. Wysokość lotu $H=150-200$ m przyjęto na podstawie informacji pilotów. Piloci samolotów nr 2 i 3 wzajemnie obserwowali się i pilot samolotu nr 3 wykonywał lot w taki sposób, że w chwili mijania się z samolotem nr 2 był od niego wyżej o około 15m i z boku o około 50m (mijanie odbyło się zgodnie z założeniem prawymi burtami). Wzajemne położenie samolotów w chwili zderzenia przedstawiono na rysunku 7.
