ALBUM ILUSTRACJI
z wypadku samolotu Cirrus SR22; SP-IKP
13 listopada 2011 r., Żyglin

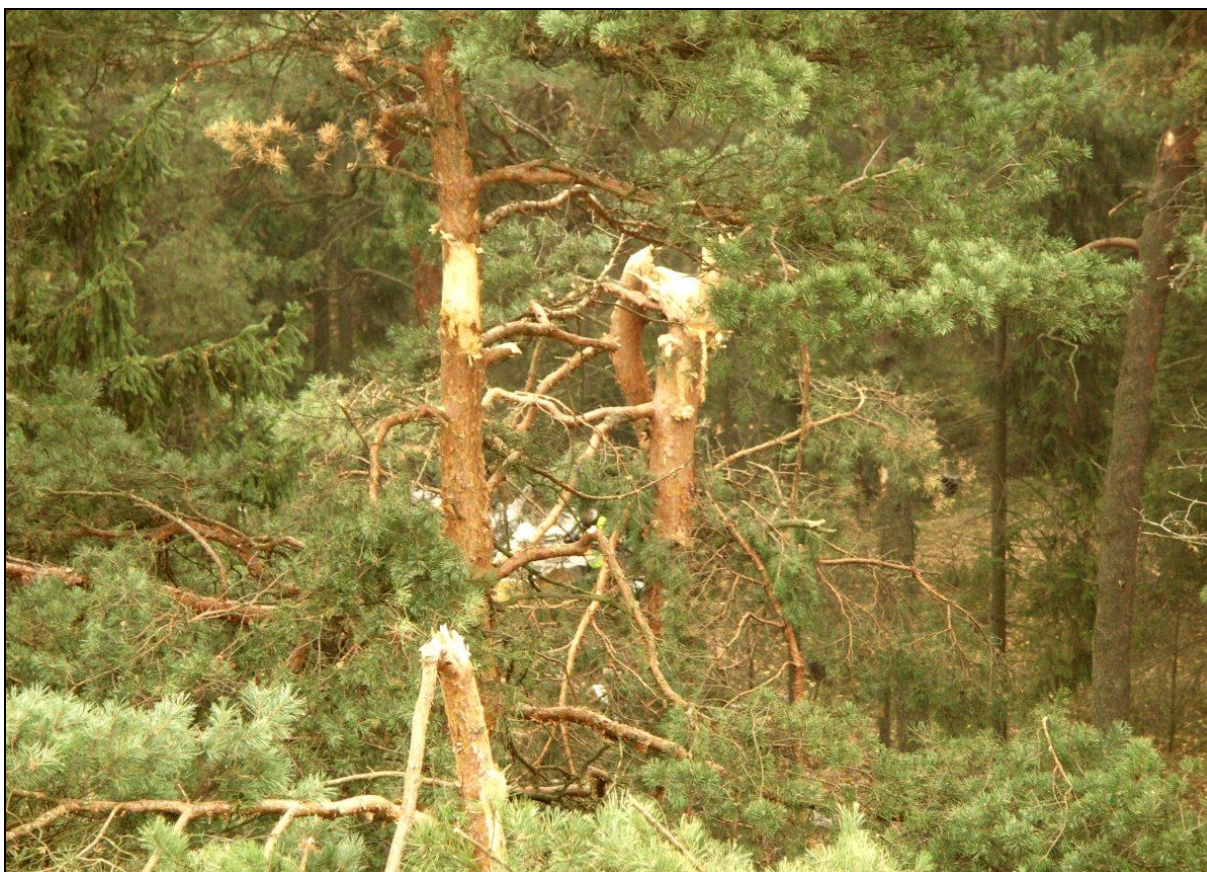
5 – Uszkodzenia koron i pni drzew w miejscu pierwszego uderzenia samolotu o przeszkodę.

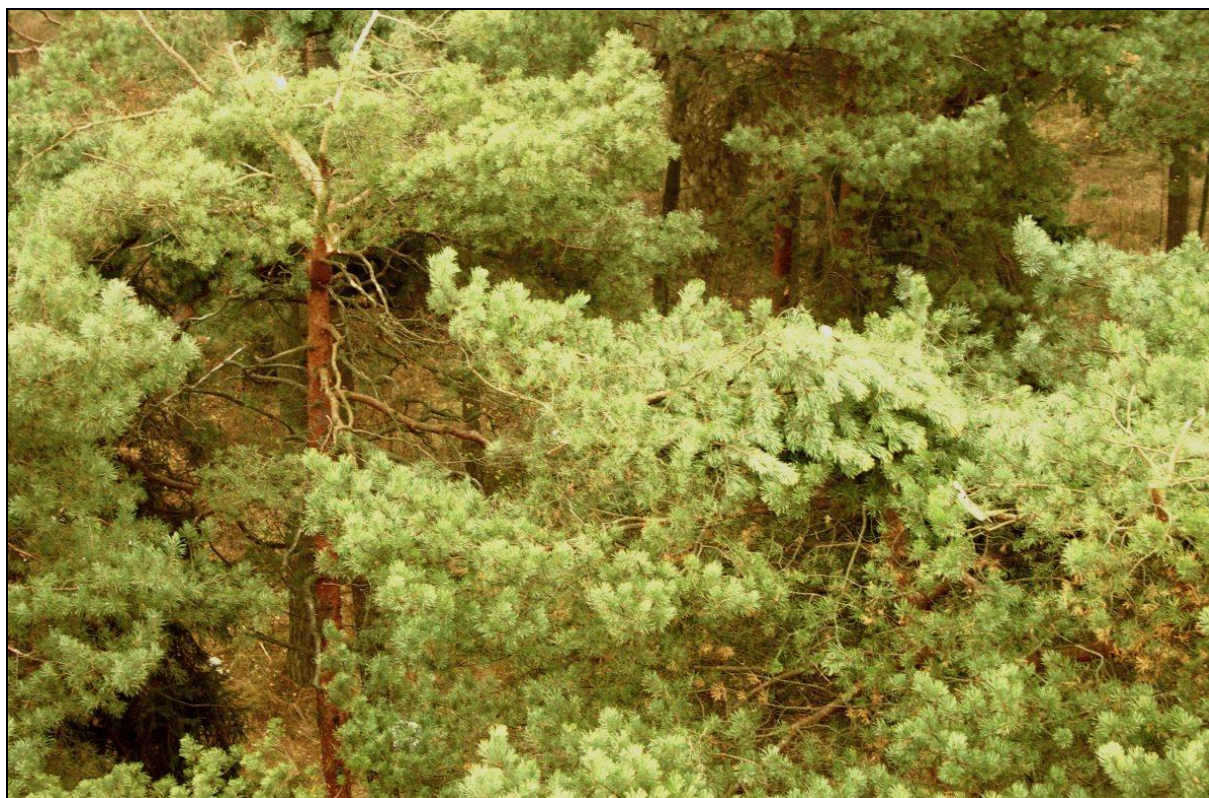
6 – Uszkodzenia koron i pni drzew w miejscu pierwszego uderzenia samolotu o przeszkodę - zbliżenie.

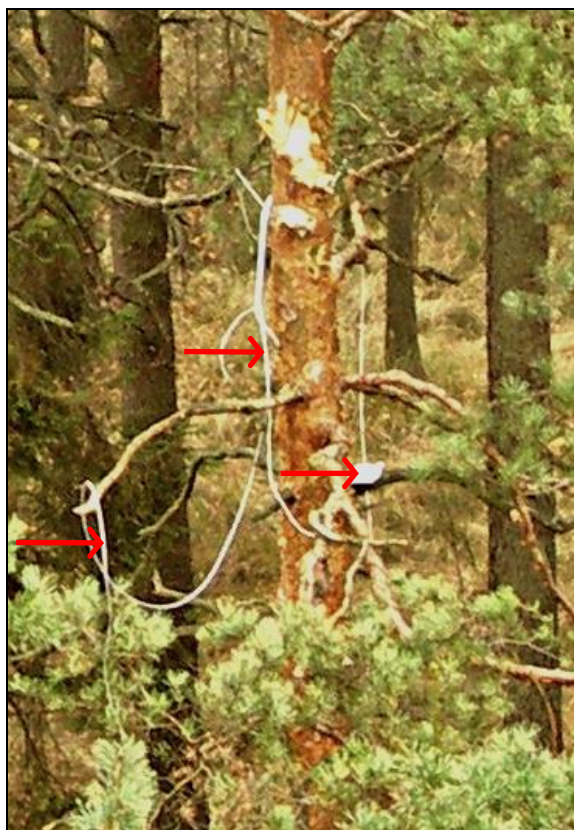
7 – Uszkodzenia koron drzew w miejscu pierwszego uderzenia samolotu o przeszkodę - zbliżenie.

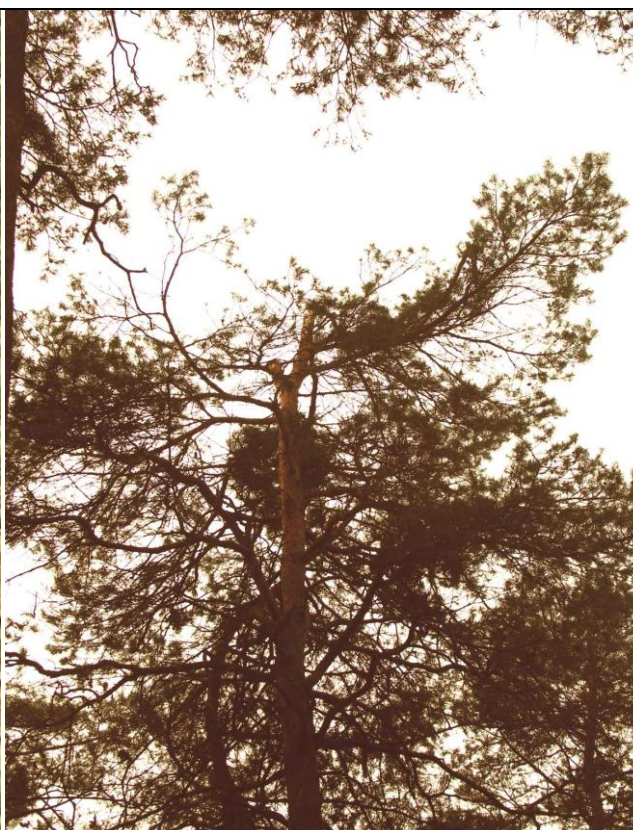
8 – Uszkodzenia koron drzew w miejscu pierwszego uderzenia samolotu o przeszkodę - zbliżenie. Na drzewie widoczne szczątki skrzydła.

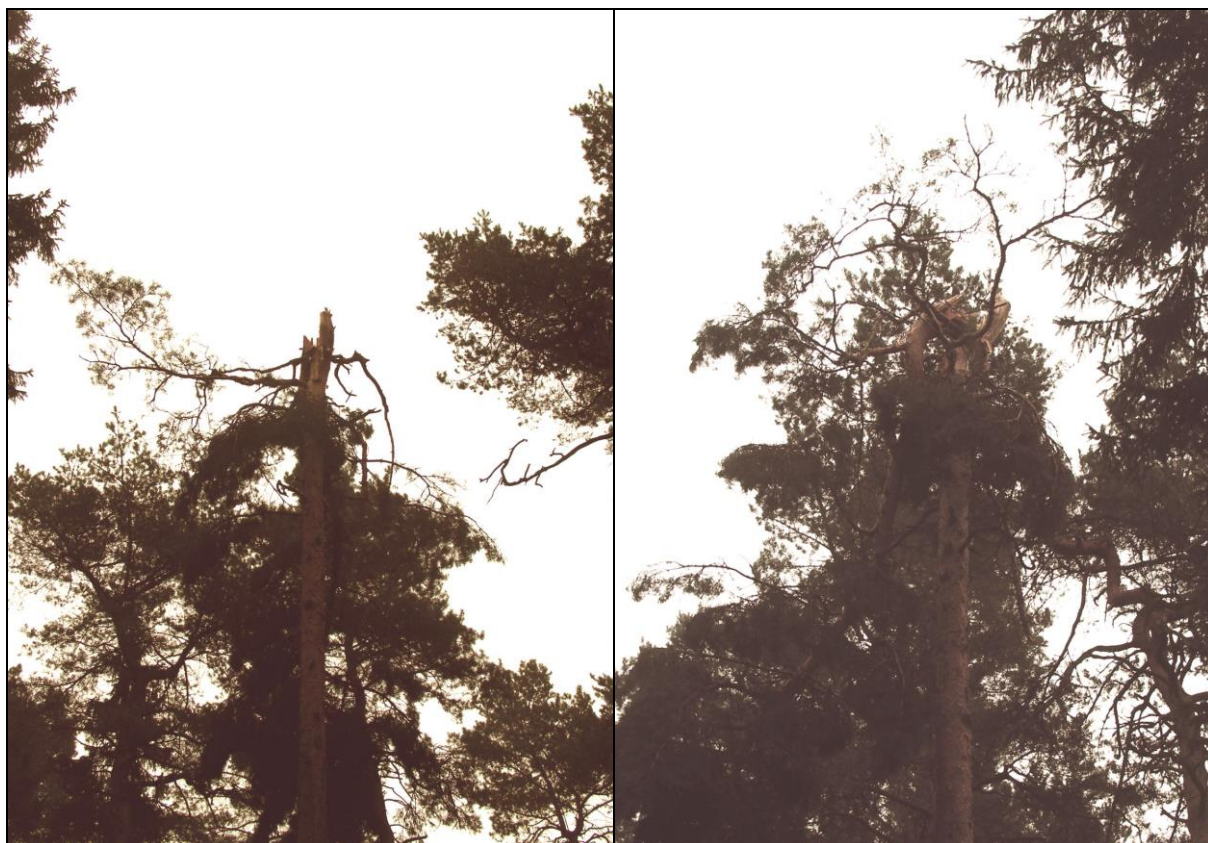
9 – Uszkodzenia koron i pni drzew w miejscu pierwszego uderzenia samolotu o przeszkodę – zbliżenie z ziemi.

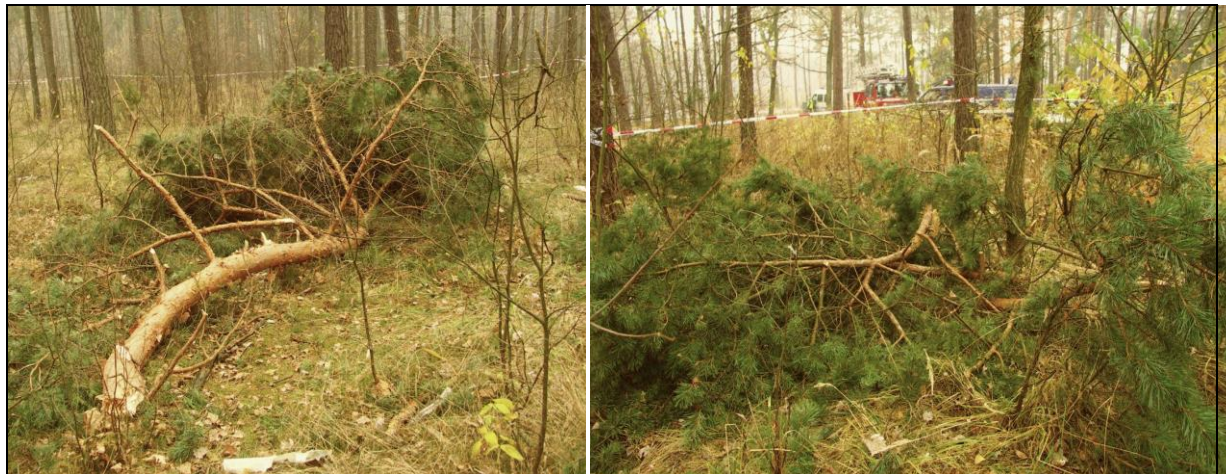
10, 11 – Uszkodzenia koron i pni drzew w miejscu pierwszego uderzenia samolotu o przeszkody – zbliżenie z ziemi.

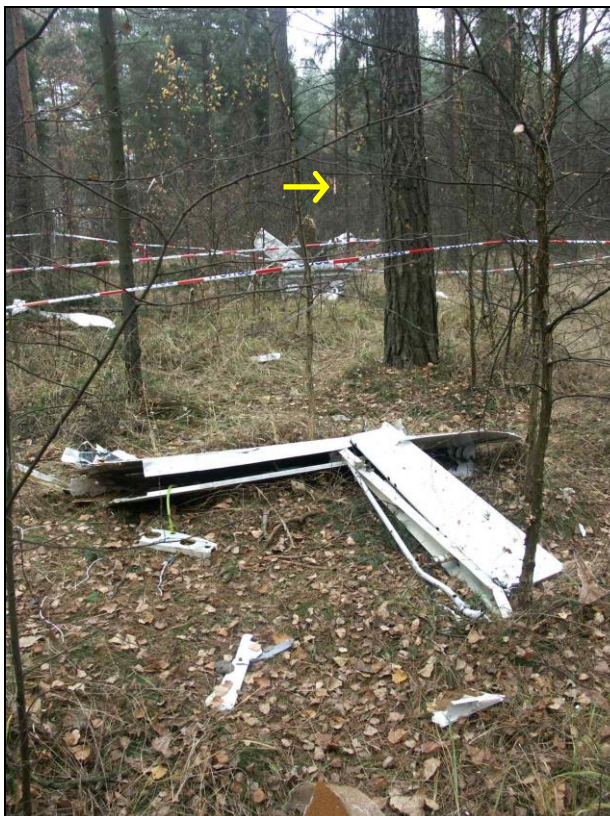
14 – Szczątki prawego skrzydła w pobliżu miejsca pierwszego zderzenia z drzewami. Widok w kierunku, w przybliżeniu, prostopadłym do kierunku lotu samolotu.

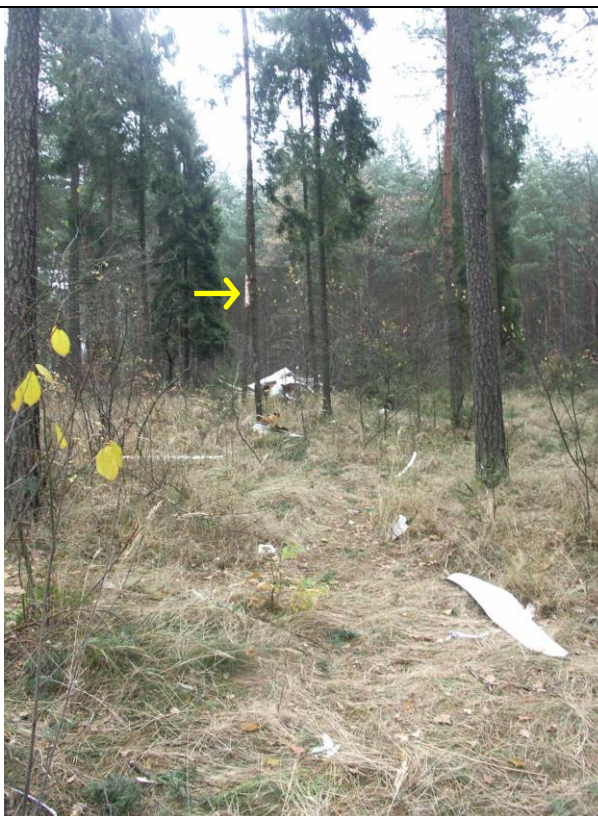
15 – Szczątki lewego skrzydła w pobliżu miejsca pierwszego zderzenia z drzewami – końcówka skrzydła z lotką. Strzałką oznaczone uszkodzone drzewo.

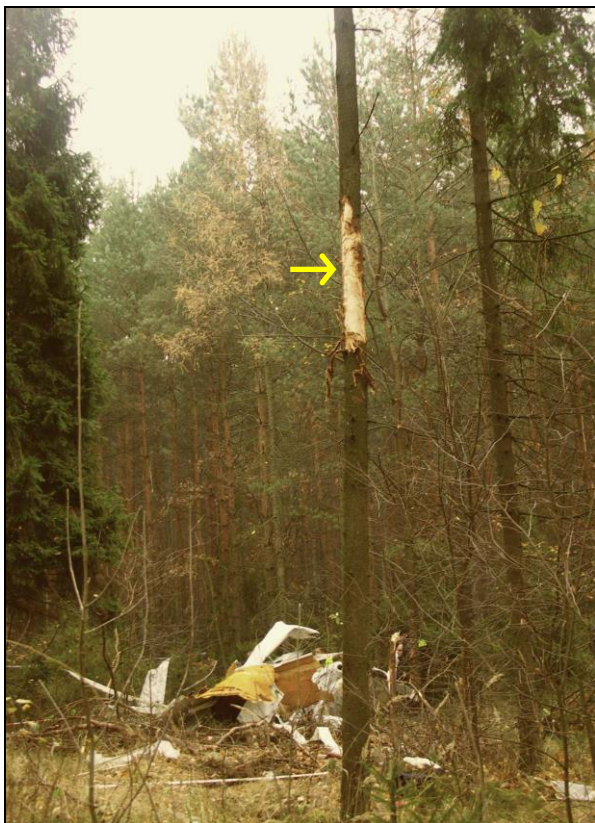
16 – Szczątki skrzydła w pobliżu miejsca pierwszego zderzenia z drzewami. Strzałką oznaczono drzewo uderzone prawdopodobnie łopatą śmigła.

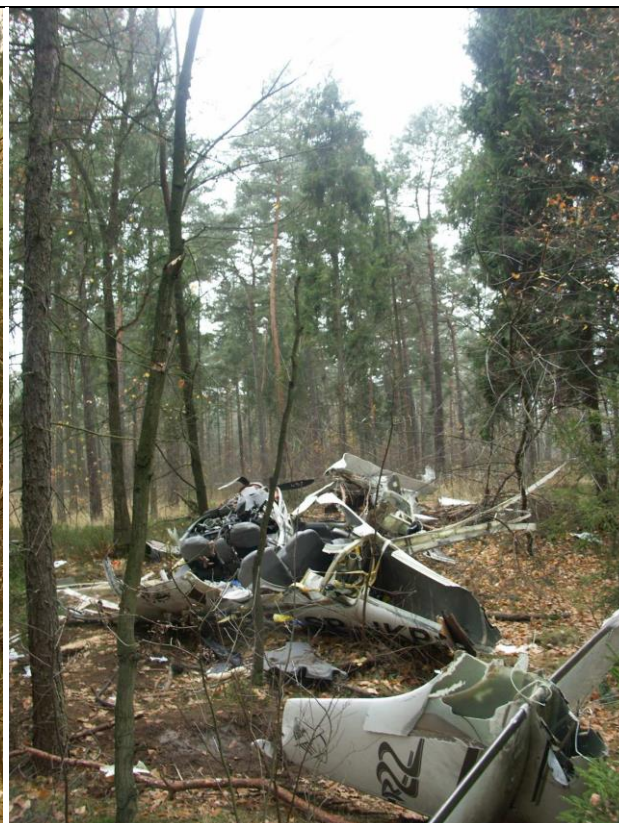
17 – Wrak samolotu na miejscu upadku – widok w kierunku lotu. Na pierwszym planie oznaczone strzałką drzewo uderzone prawdopodobnie łopatą śmigła.

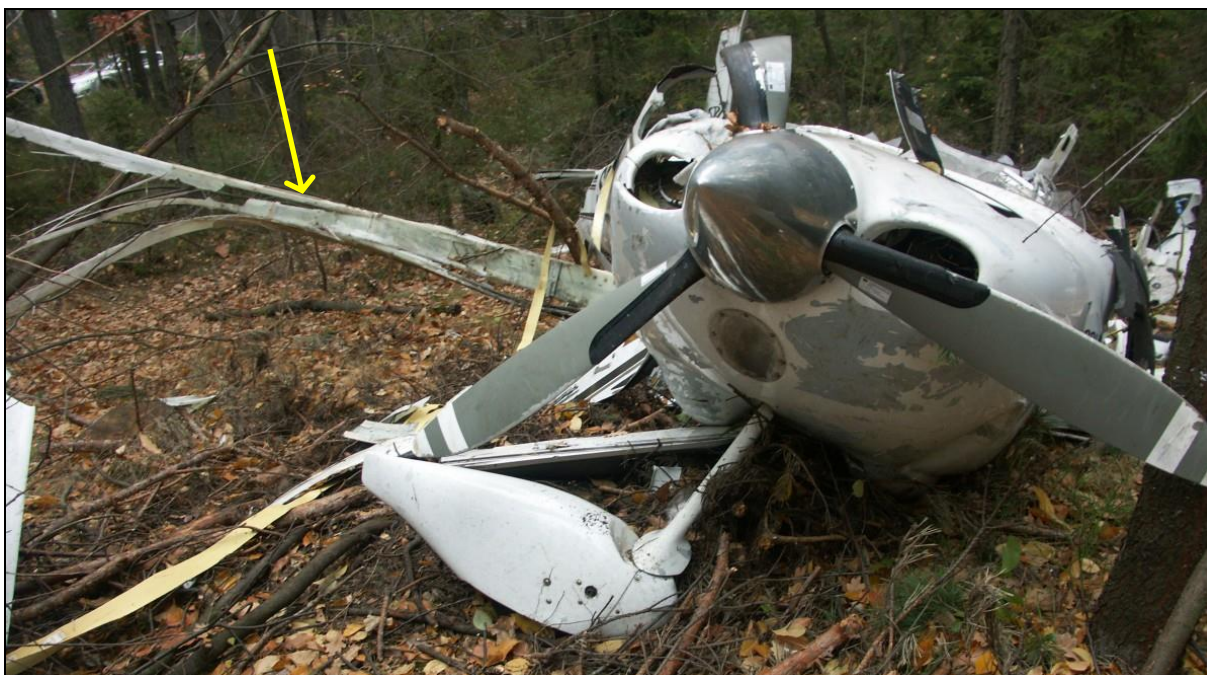
20 – Przód kadłuba samolotu, widok z lewej strony – widoczne śmigło, jedna zgięta łopata i dwie z niewielkimi uszkodzeniami, co świadczy o tym, że śmigło w chwili zderzenia z przeszkodą (drzewem) nie obracało się.

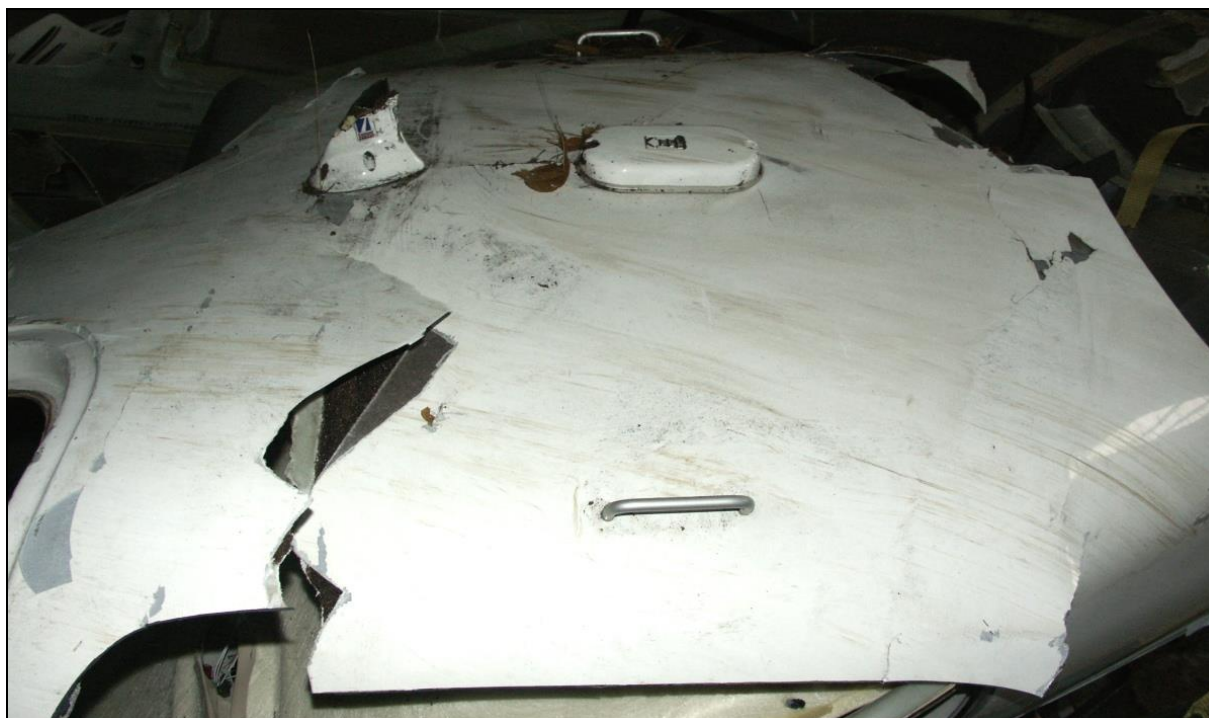
28 – Odcięty podczas akcji ratowniczej dach kabiny, widok od zewnątrz. Zwracają uwagę ślady kontaktu z przeszkodą (drzewem).

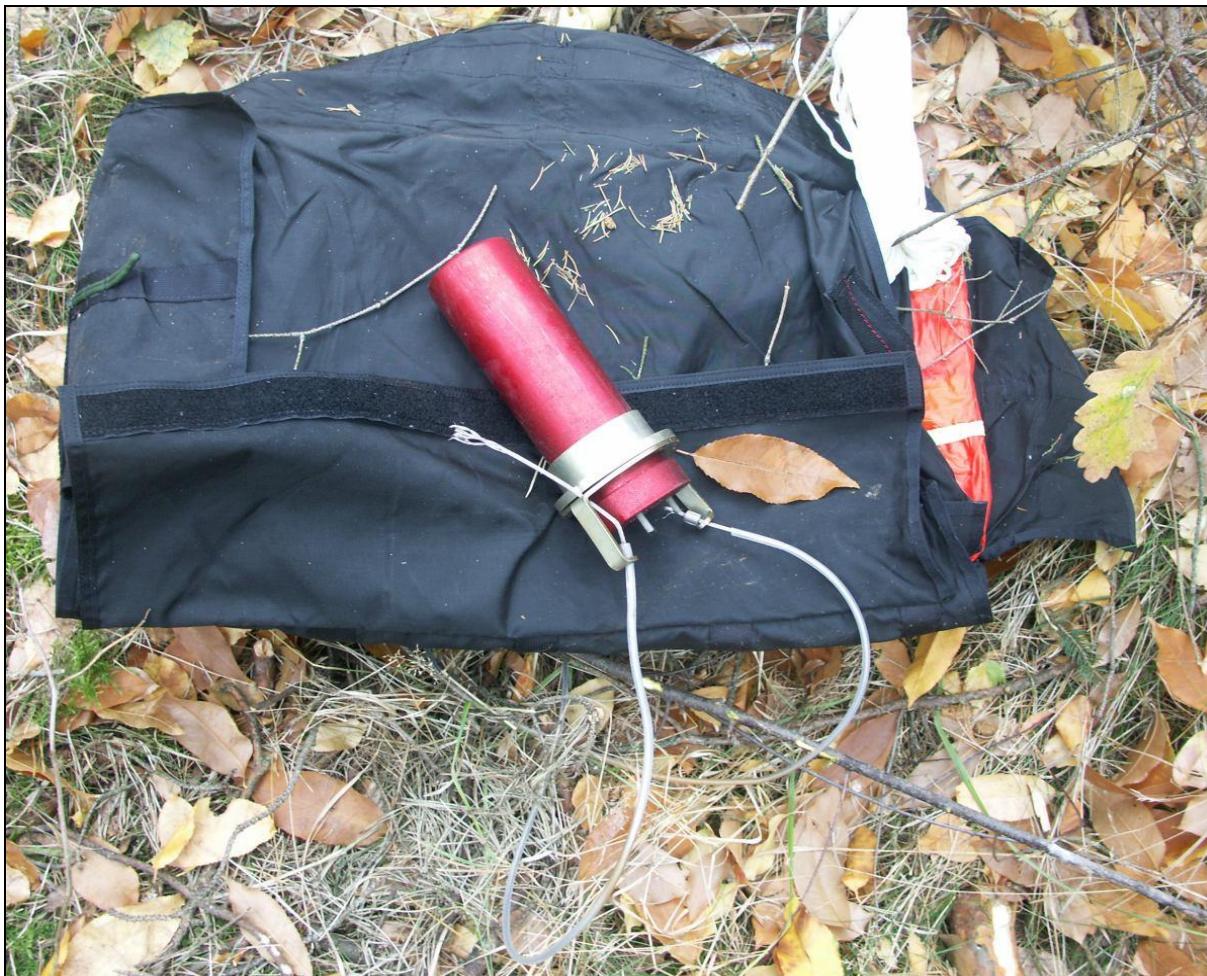
36 – Spadochron systemu ratowniczego CAPS, wystrzelony wskutek odkształceń konstrukcji na ostatnim odcinku drogi przemieszczania się kadłuba po ziemi.

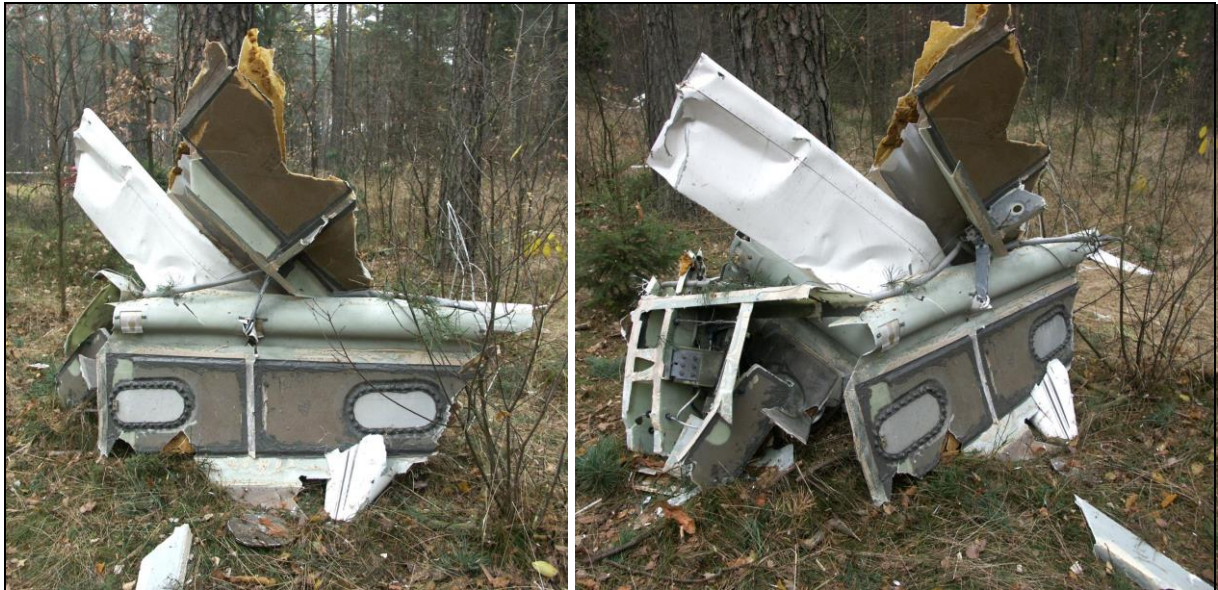
48, 49, 50, 51 – Usterzenie – widoczne osmalenia prawej strony, spowodowane odpaleniem systemu CAPS.

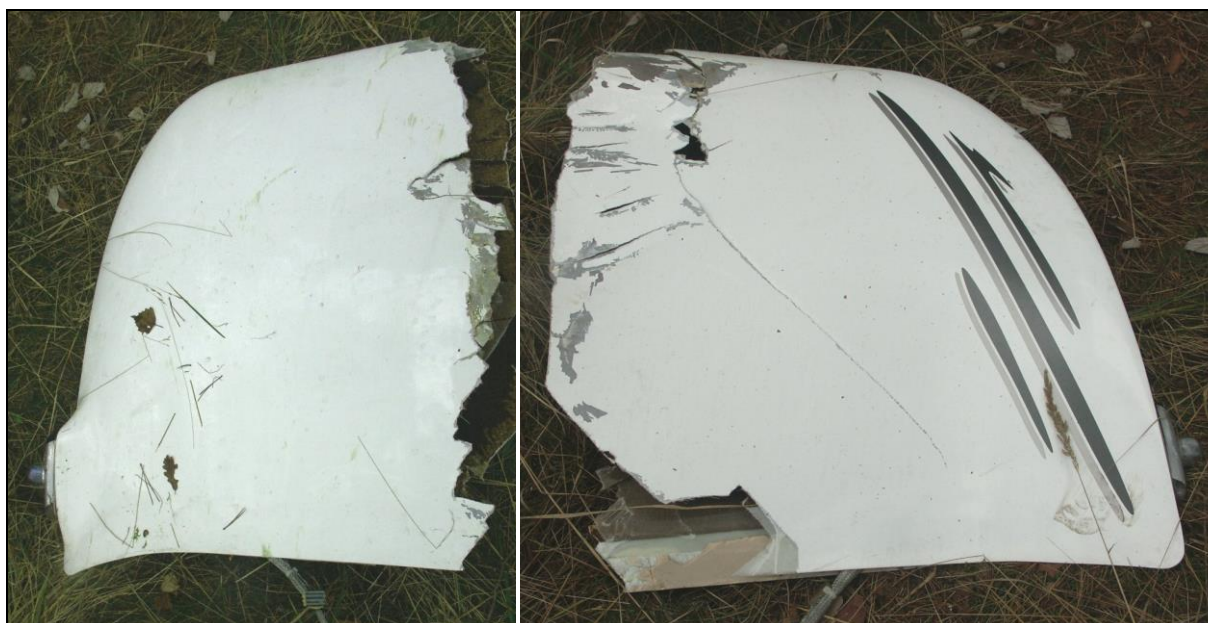
68, 69 – Szczątki nasadowej i środkowej części prawego skrzydła. Dwubarwną strzałką wskazany odwzorowany promień pnia drzewa, wokół którego owinęła się konstrukcja skrzydła podczas kolizji – średnica pnia zdecydowanie większa od średnicy koła podwozia.

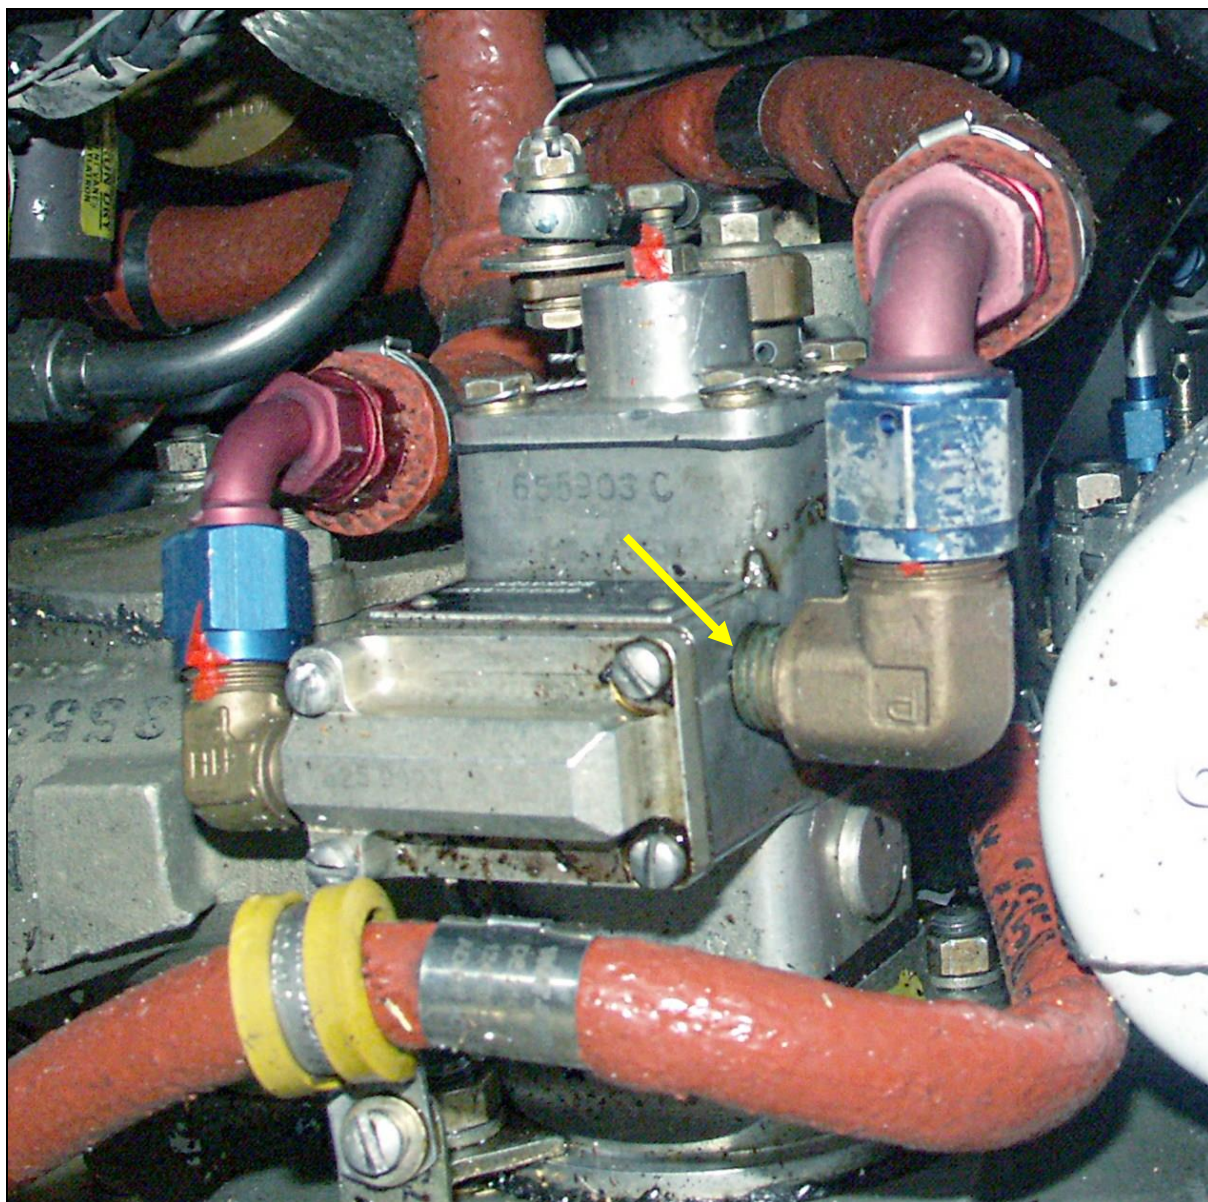
82 – Zespół napędowy – zbliżenie na elektryczną pompę paliwową. Strzałką wskazane miejsce pęknięcia kolanka w zespole pompy paliwowej.
