**MIĘDZYPANSTWOWY KOMITET LOTNICZY  
KOMISJA BADAŃ WYPADKÓW LOTNICZYCH**

**RAPORT KOŃCOWY  
Z BADANIA ZDARZENIA LOTNICZEGO**

| Typ samolotu | samolot, Tu-154M |
| Data i czas | 10.04.2010, 06:41 UTC,<br>10:41 czasu miejscowego |

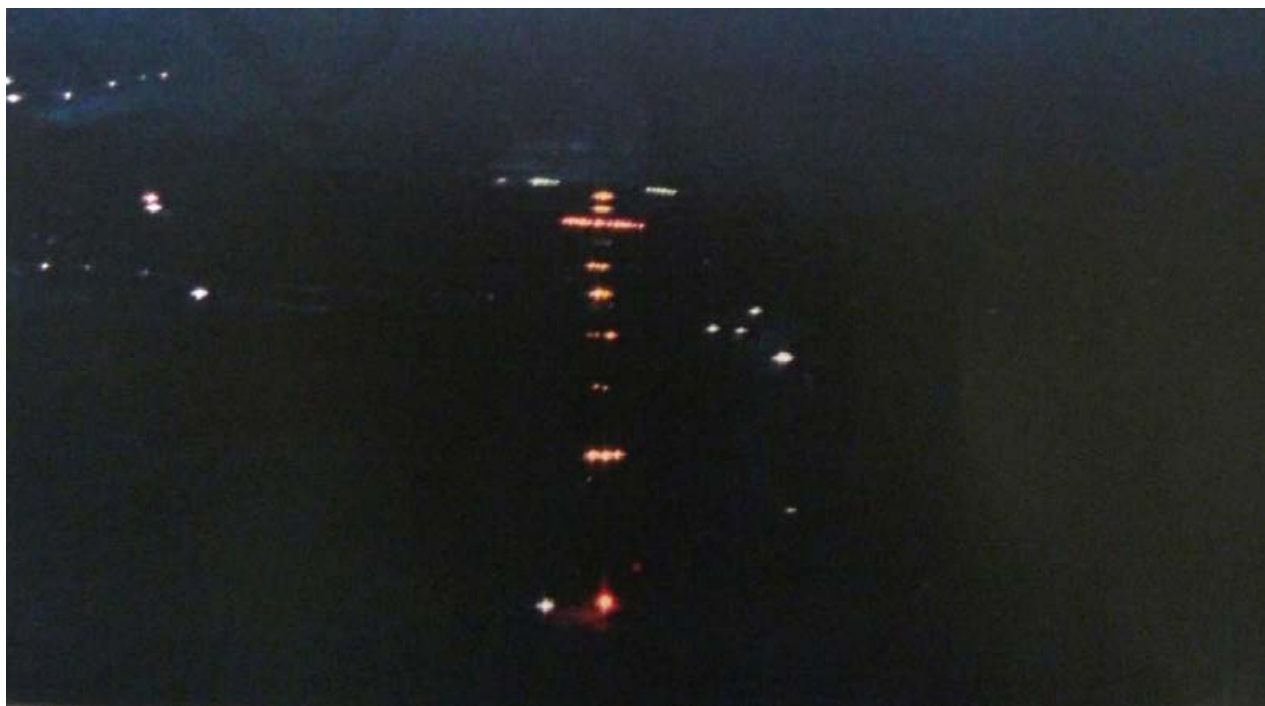
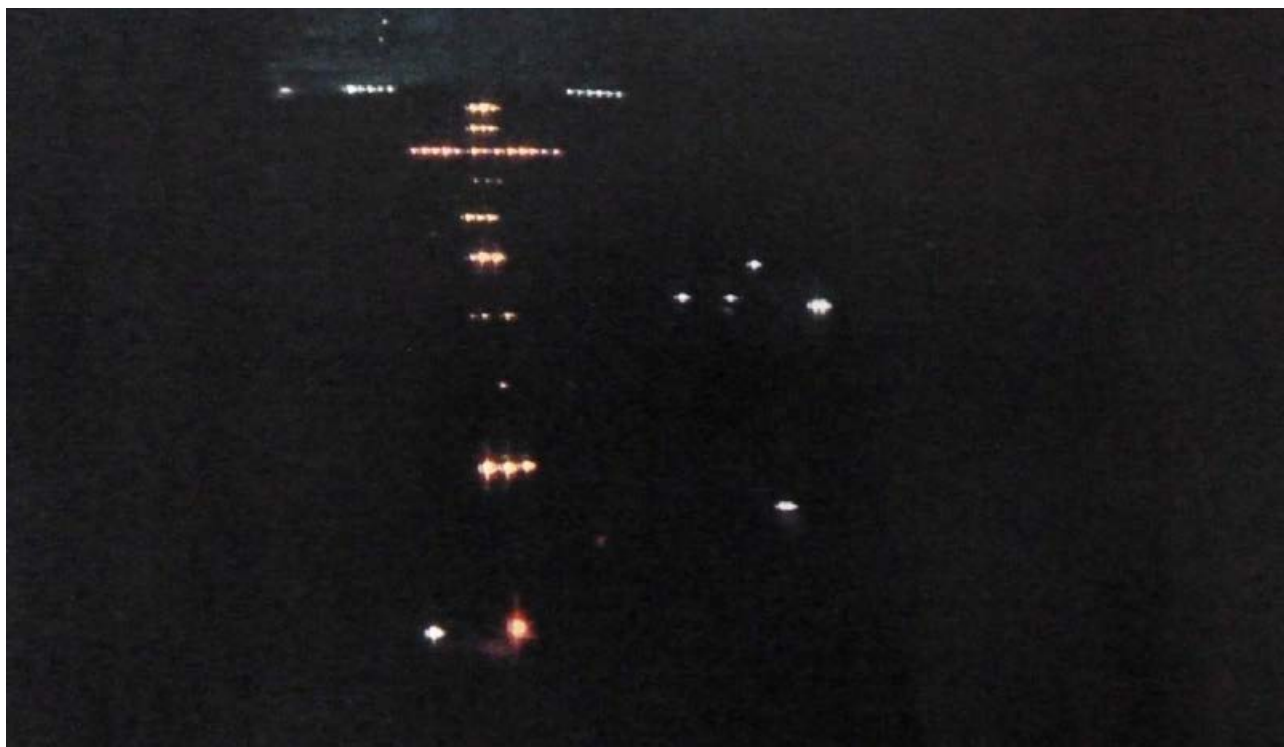
Oblot kontrolny 15.04.2010 (rysunek 12, Rysunek 13) wykazał, że w porównaniu z przytoczonym schematem, istnieje jeszcze jedna linia świateł w odległości 100m od progu WPP 26, liczba świateł wejściowych WPP 26 (koloru zielonego) w rzeczywistości wynosi po 6 świateł z każdej strony zamiast 8, jak to wskazano w IPP. Na podstawie wyników oblotu SSO ustalono, że w zależności od położenia i wysokości lotu, światła w odległości 400, 700 i 800 metrów od WPP 26 mogą być zacieniane przez rosnące wokół nich drzewa i krzewy.

Latarnia kodowa KNS-4U, umieszczona na BPRM (rysunek 12, rysunek 13), numer fabryczny LN 13419258, rok produkcji 1983, odpowiada dokumentacji technicznej pod względem rozmieszczenia w terenie. Latarnia kodowa przeznaczona jest do oznaczenia lotniska świetlnymi sygnałami (wg przeznaczenia nie jest częścią świateł zbliżania i WPP). Latarnia kodowa powinna emitować dwuliterowy sygnał rozpoznawczy, analogiczny do sygnału rozpoznawczego DPRM danego kierunku lądowania. Kolor promieniowania -czerwony. Tryb pracy latarni impulsowej, - błyskowy, z częstotliwością 30-60 błysków na minutę.

System świetlny został odtworzony 14.04.2010, co zostało potwierdzone danymi z oblotu 15.04.2010.

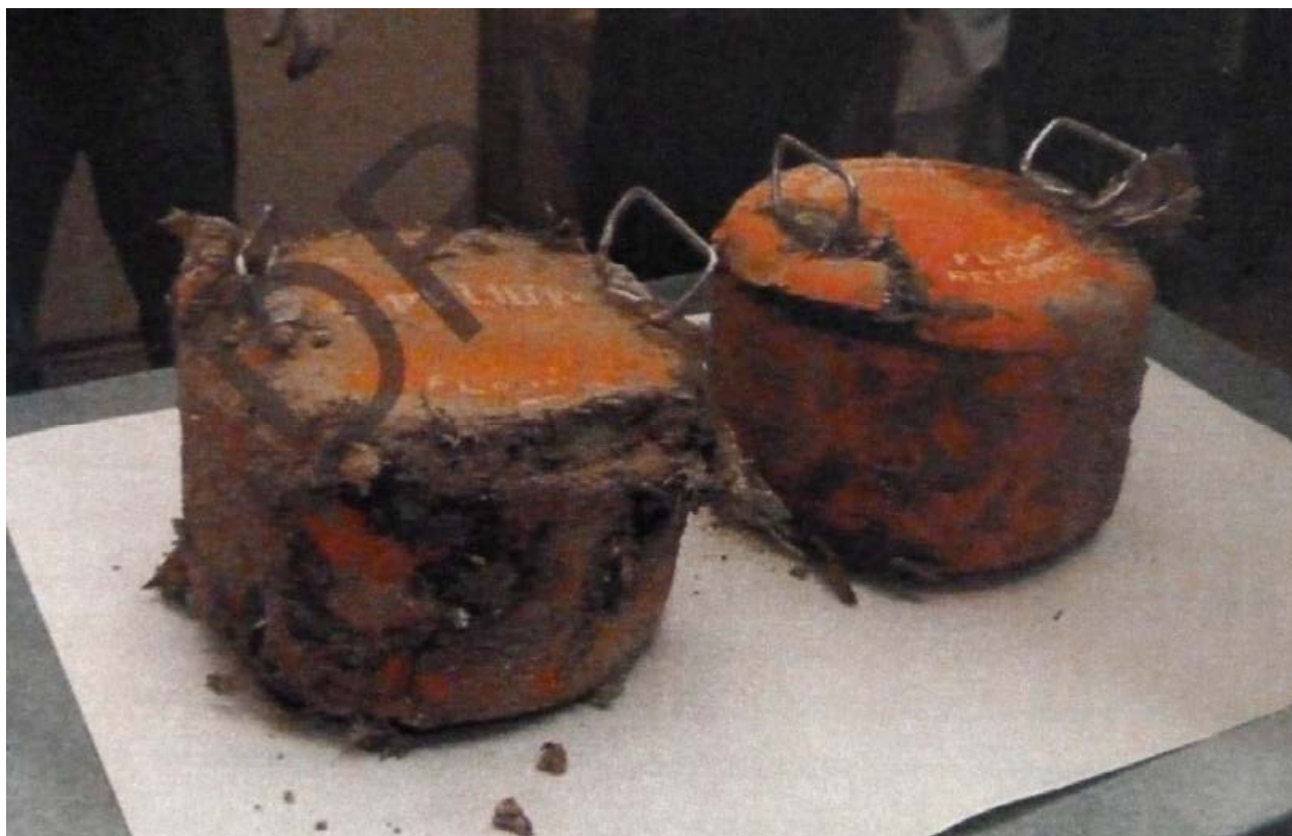
Rysunek 17.

Obudowa mechanizmu przesuwania taśmy 70A-10M nr 323025 systemu MARS-BM posiadała uszkodzenia mechaniczne, przewody łączące były oberwane, podstawy i tabliczki pomiarowej nie było, śladów oddziaływania wysokiej temperatury nie stwierdzono (rysunek 17).

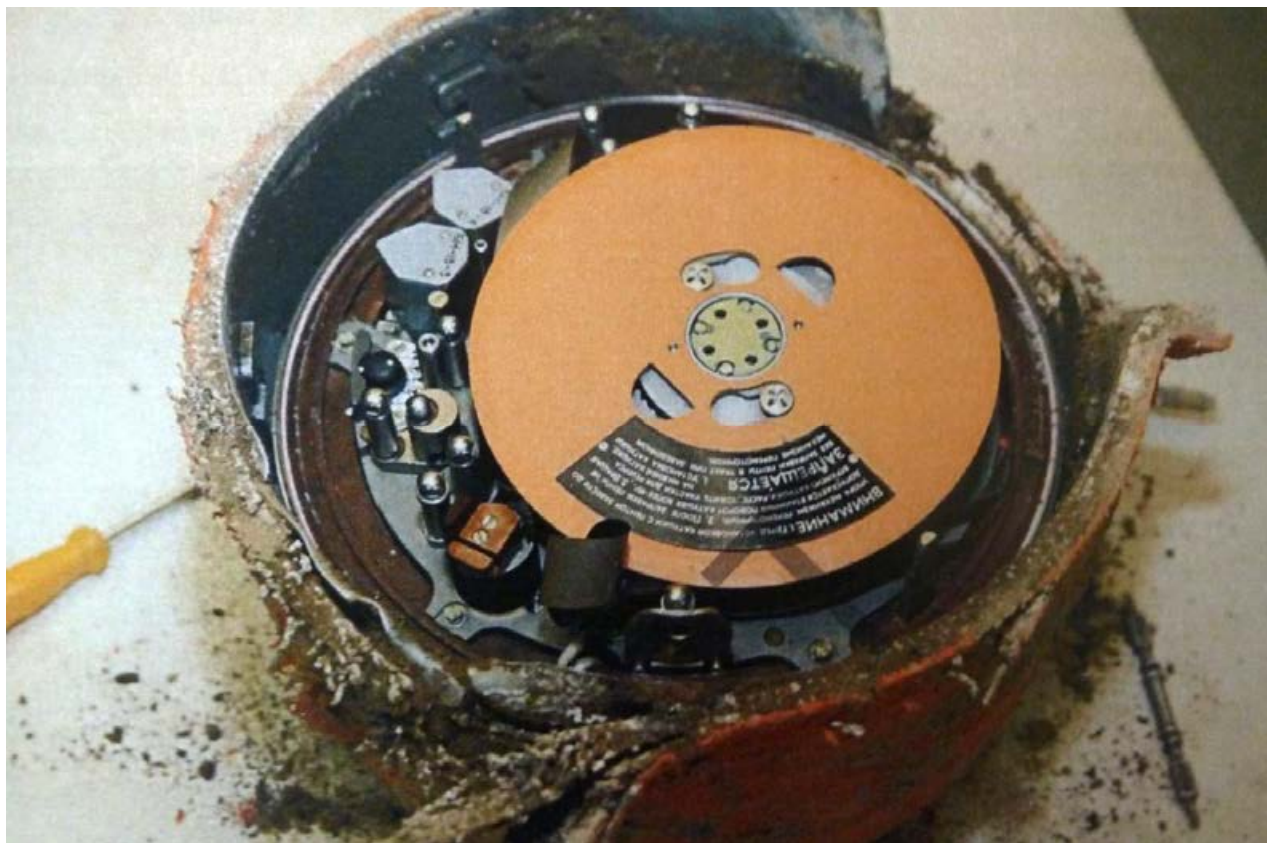
Rysunek 19

Dostarczona obudowa katastroficznego mechanizmu przesuwu taśmy MLP-14-5 nr 90969 posiadała znaczące uszkodzenia mechaniczne, nie było podstawy montażowej i pokrywy zamka obudowy, złącza elektryczne oberwane. Miejsce zamka zamykającego obudowę było zapchane ziemią (rysunek 17). W wyniku oględzin po otwarciu obudowy, stwierdzono, że magnetyczny nośnik informacji znajduje się na szpulach, lecz wyszedł ze ścieżki mechanizmu przesuwu taśmy, taśma magnetyczna w dobrym stanie, przełącznik zakresu - w położeniu „Automat” (rysunek 19).

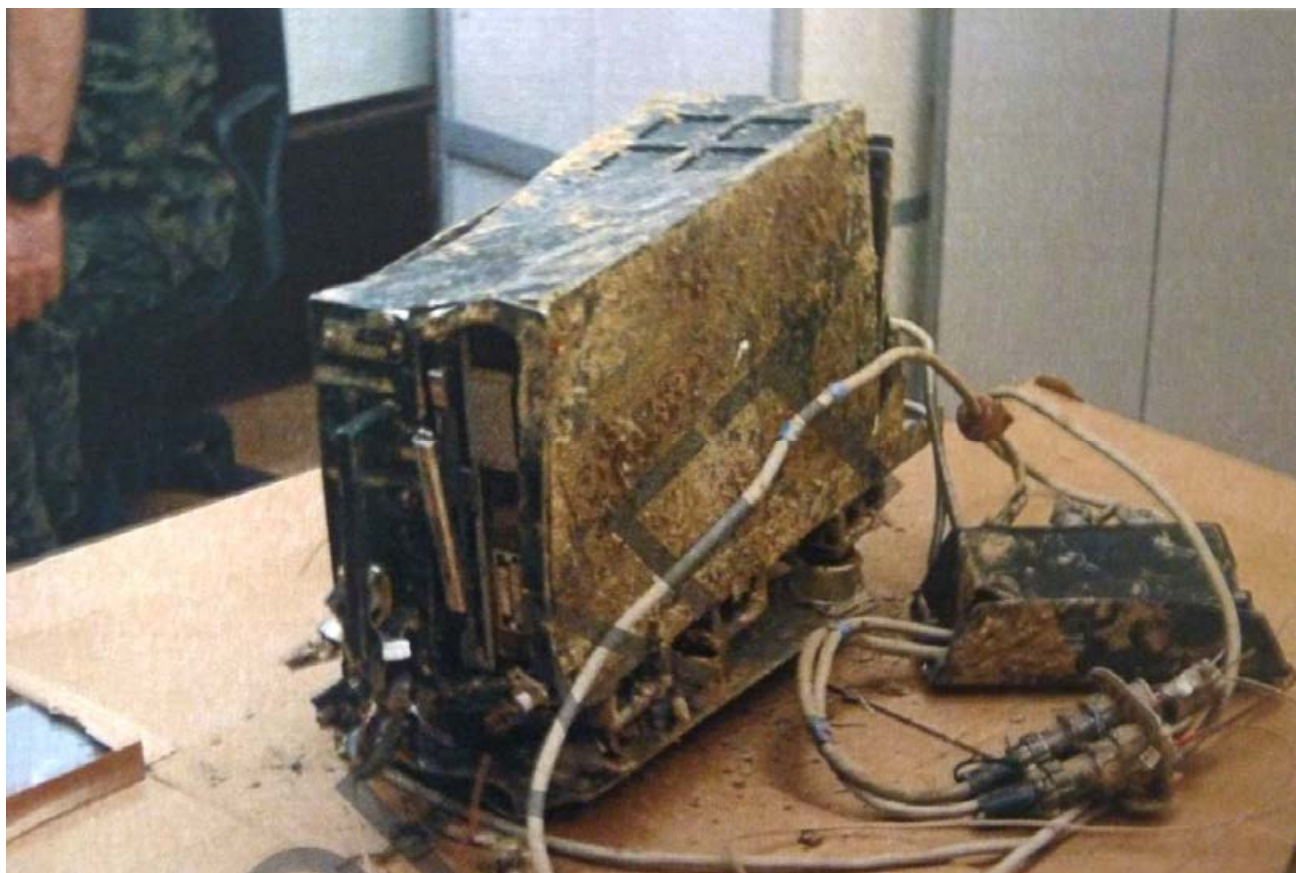
Rysunek 20.

2 nr 461195, założona na miejscu roboczym, została wyjęta po mechanicznym odtworzeniu geometrii mechanizmu.

Kaseta była otwarta i miała nieznaczne uszkodzenia, przeprowadzono naprawę uszkodzonego mechanizmu kasety z założeniem taśmy magnetycznej.

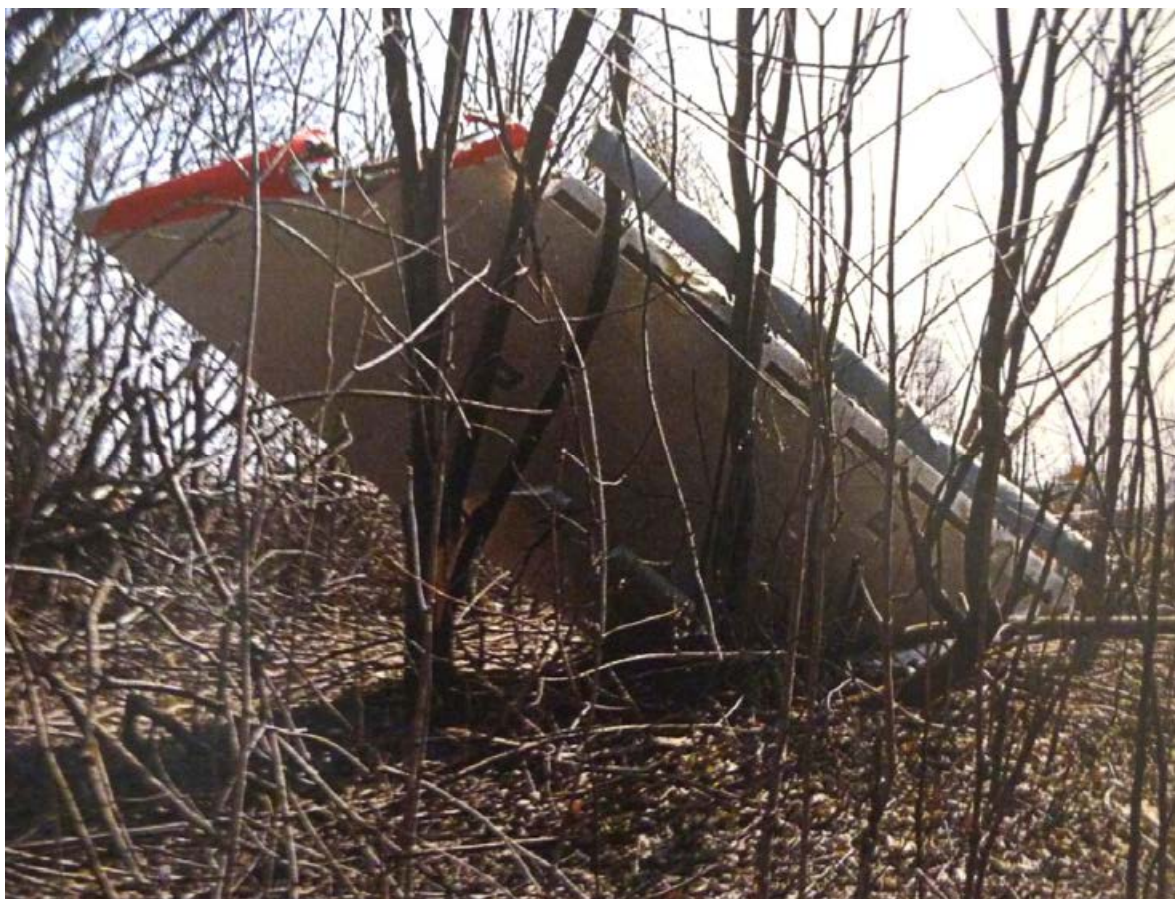
Rysunek 28.

W rejonie zderzenia odnaleziono fragmenty demontowalnej części lewego skrzydła (OCzK), w tym elementy konstrukcji skrzydła: fragmenty lewej konsoli skrzydła w pniu drzewa, fragment lotki - interceptora, owiewkę mechanizmu śrubowego lewej klapy, fragmenty lewego slotu, owiewkę lewej klapy zewnętrznej, prowadnicę lewej klapy, zasłonka skrzydła. Wszystkie fragmenty, odnalezione po trasie przemieszczania się samolotu na odcinku 150-200 m, również są elementami konstrukcyjnymi lewej konsoli samolotu (Rysunek 28).

Odnalezione fragmenty i ich wzajemne położenie pozwalają wywnioskować, że w wyniku zderzenia z drzewem nastąpiło zniszczenie konstrukcji skrzydła z oddzieleniem lewej części OCzK (długości **około 6,5 4,7** m) z następującym gwałtownym przechyleniem samolotu w lewo, co potwierdza brak uszkodzeń drzew z lewej strony kursu lotu bezpośrednio za brzozą oraz dalszym odchyleniem samolotu w lewo. Analiza uszkodzeń drzew i terenu na danym odcinku pozwala również wywnioskować, że w chwili zderzenia samolot nieznacznie się wznosił. Świadczy o tym wzrost wysokości śladów zderzeń z drzewami z 4 do 5m przy ogólnym wzniesieniu rzeźby terenu (przewyższenie miejsca zderzenia z brzozą 248 m).

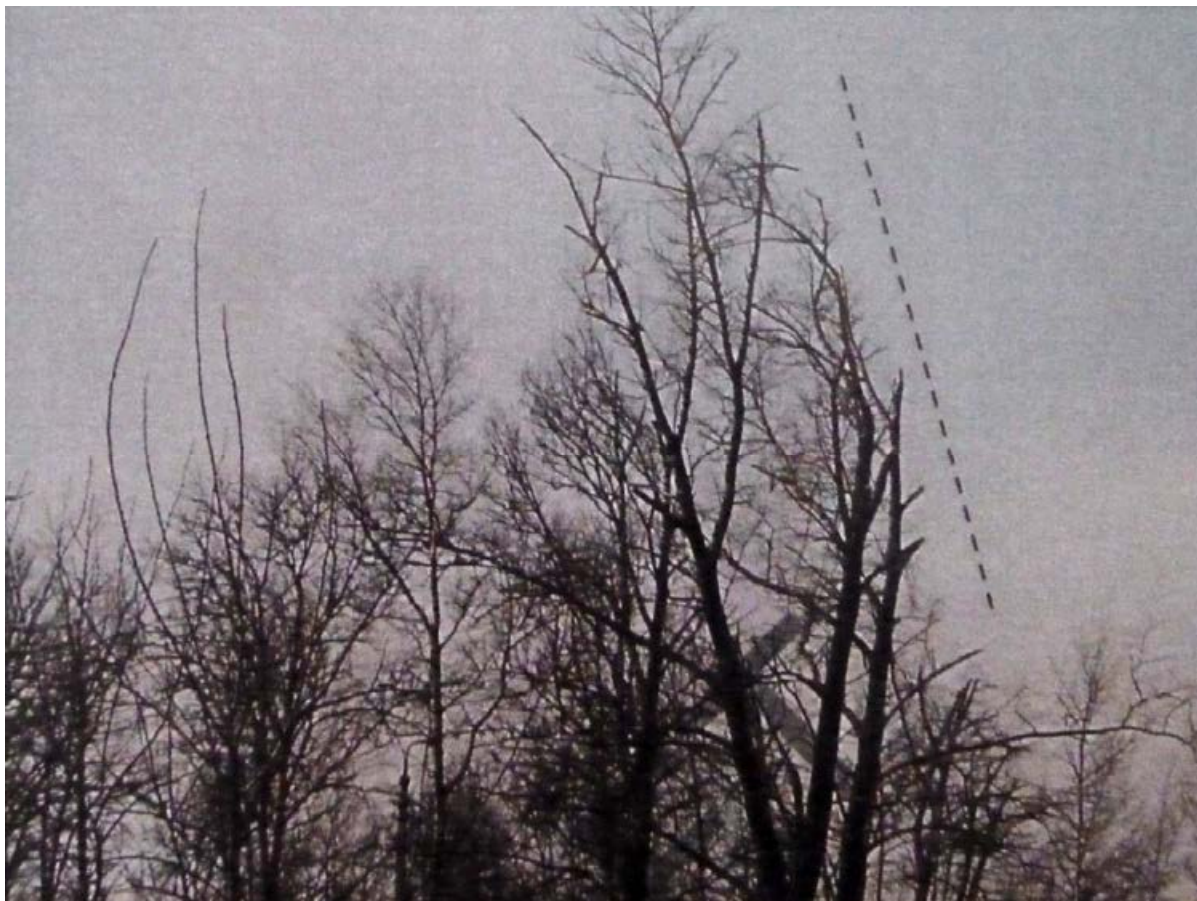
Rysunek 29.

Podczas dalszego przemieszczania się i obrotu samolotu w wyniku zderzeń z drzewami postępowało jego niszczenie: charakter cięcia drzewa w odległości 465 m od punktu pierwszego zderzenia świadczy o tym, że w tym momencie kąt przechylenia samolotu w lewo przekraczał 90° (Rysunek 29 i Rysunek 36); w odległości 530-550 m od miejsca pierwszego zderzenia odnaleziono fragmenty przegrody konstrukcji nośnej skrzydła, fragmenty lewej konsoli statecznika poziomego ze sterem wysokości i steru kierunku oraz ciągnię systemu sterowania sterem wysokości.

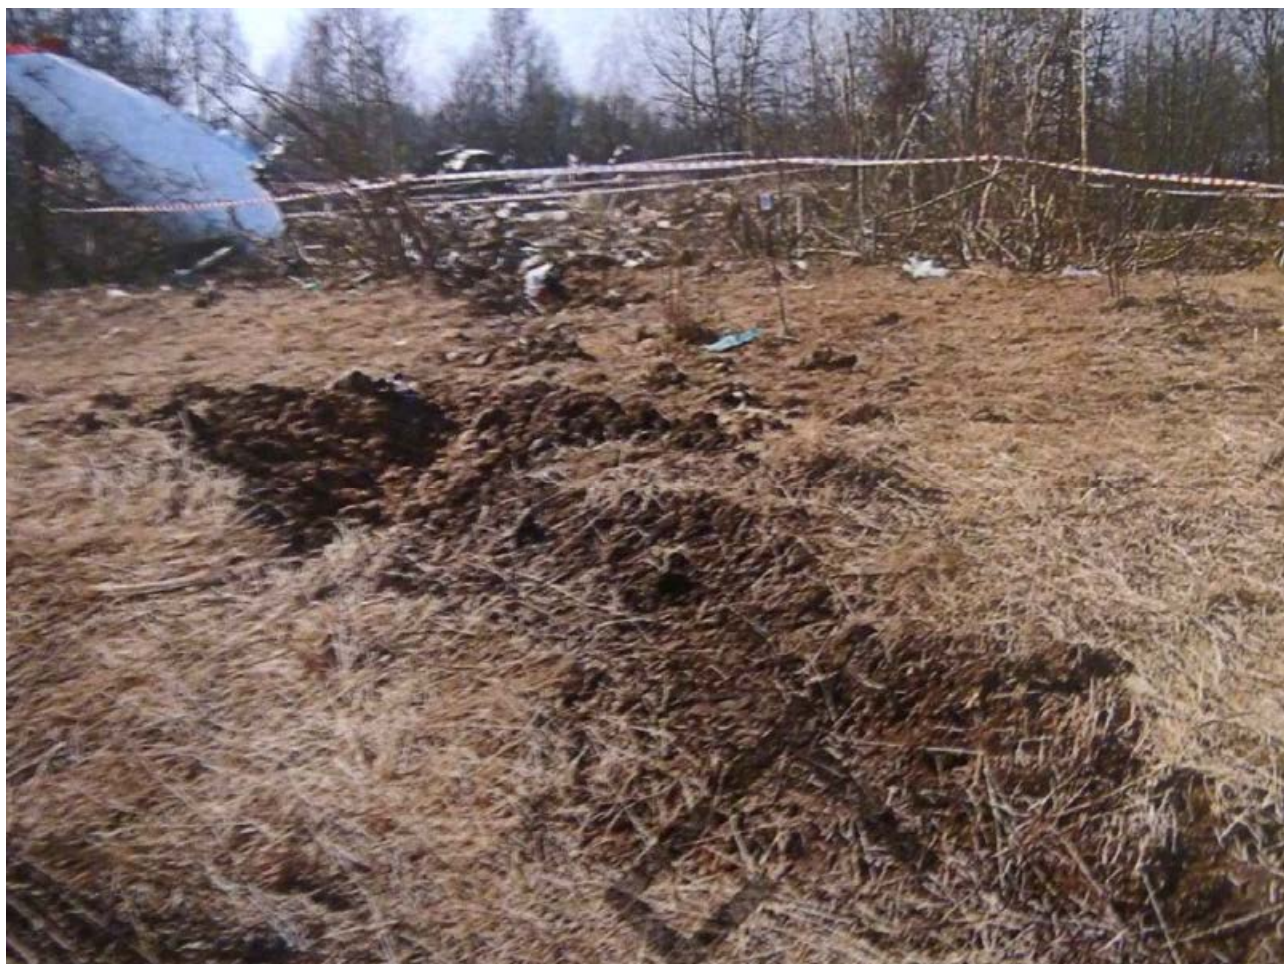
Rysunek 30.

Pierwsze zetknięcie samolotu z ziemią nastąpiło w odległości około 580m od miejsca pierwszego zderzenia (Rysunek 30).

W miejscu zetknięcia znajdują się charakterystyczne ślady w postaci bruzd wrytych przednią owiewką statecznika poziomego i pionowego o głębokości do 0,5 m i długości 22 m z fragmentami światła SI-2U z kompletu SMI-2KM oraz bruzdy wryte przez lewą konsolę skrzydła o głębokości do 0,4 m i długości 22 m z fragmentami poszycia lewej konsoli skrzydła i cięgłem Nr154.83.5711-090-009.

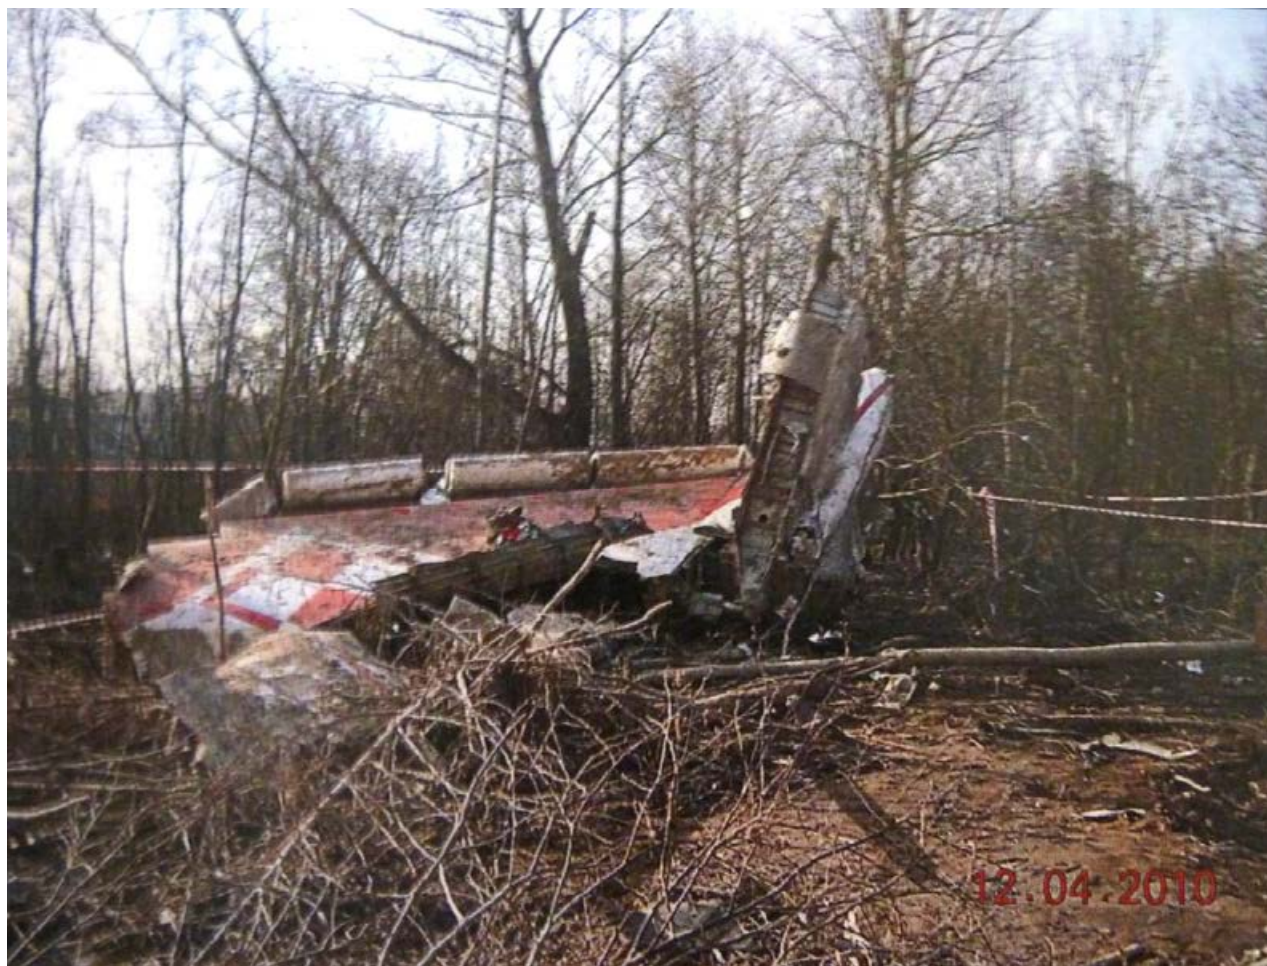
Rysunek 31.

W wyniku uderzenia o ziemię od samolotu oddzieliła się prawa konsola statecznika poziomego ze sterem wysokości oraz statecznik pionowy ze sterem kierunku (Rysunek 31), owiewką tylną i nasadami statecznika, które znajdują się w odległości 590-620 m od miejsca pierwszego zderzenia.
