# PAŃSTWOWA KOMISJA BADANIA WYPADKÓW LOTNICZYCH

**936/14**

## RAPORT KOŃCOWY

### z badania zdarzenia lotniczego statku powietrznego o maksymalnym ciężarze startowym nie przekraczającym 2250 kg<sup>1</sup>

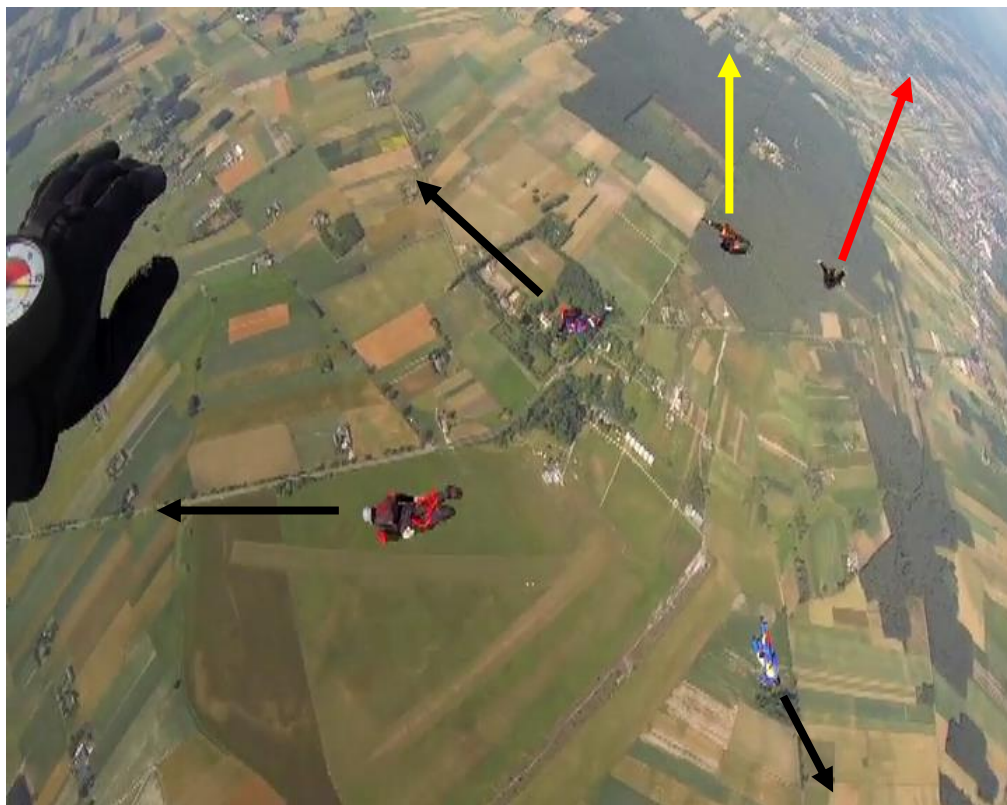
W chwili podania sygnału do rozejścia skoczkowie „A” i „B” znajdowali się blisko siebie. Następnie zaczęli się oddalać. Proces oddalania się skoczków został zarejestrowany w końcowym ujęciu nagrania (fot.1 i 2). Czerwoną strzałką oznaczono kierunek przemieszczania się skoczka „A”, a żółtą kierunek przemieszczania się skoczka „B”. Czarnymi strzałkami oznaczono kierunki przemieszczania się widocznych na zdjęciach pozostałych skoczków.

*Fot.1. Widoczny z lewej strony fotografii wysokościomierz na dłoni kamerzysty wskazuje wysokość 1200 m. Kierunki przemieszczania się skoczków „A” i „B” są rozbieżne. Fot. A. Wantola.*

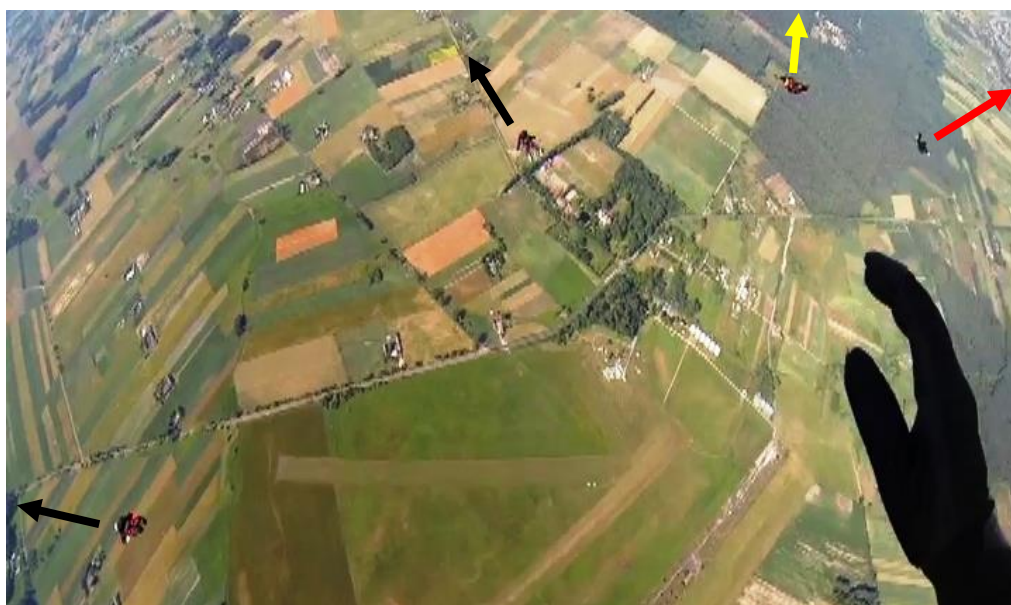
*Fot.2. Widoczny jest zwiększający się kąt rozejścia skoczków „A” i „B”. Fot. A. Wantola.*

Przebieg skoku: Zderzenie skoczków „A” i „B” nastąpiło w fazie otwierania się ich spadochronów, na wysokości około 630 m, czyli około 670 m poniżej wysokości rozejścia się formacji. Żaden świadek nie widział fazy skoku bezpośrednio przez otwarciem spadochronów skoczków „A” i „B”. Ta faza skoku nie została też utrwalona na filmie lub zdjęciach. Skoczek „B”, ze względu na doznane obrażenia nie pamiętał przebiegu skoku. Komisja odstąpiła od odczytu danych, z automatów zamontowanych w spadochronach skoczków „A” i „B”, gdyż wysokość otwarcia spadochronów była podobna, a dane te nie zawierają informacji określających poziome kierunki przemieszczania się skoczków. Brak takich danych nie pozwolił, który ze skoczków zmienił początkowy kierunek toru przemieszczania się w poziomie po rozejściu formacji, czy też obaj skoczkowie zmienili tory przemieszczania się w kierunku do siebie. Niezależnie od tego, kto i jak zmienił kierunek spadania i w jakim położeniu względem siebie znajdowali się skoczkowie, faktem pozostaje, że w czasie otwarcia spadochronów, separacja pozioma między skoczkami była niewystarczająca.

**Brak separacji poziomej podczas otwierania spadochronów.**
