## RAPORT KOŃCOWY

### z badania zdarzenia statku powietrznego

Numer ewidencyjny zdarzenia:	<b>1971/17</b>			
Rodzaj zdarzenia:	<i>Wypadek</i>			
Data zdarzenia:	<i>5 sierpnia 2017 r.</i>			
Miejsce zdarzenia:	<i>Mielec (EPML)</i>			
Rodzaj, typ statku powietrznego:	<i>Szybowiec SZD – 22 Mucha Std.</i>			
Znak rozpoznawczy SP:	<i>SP-2245</i>			
Użytkownik / Operator SP:	<i>Aeroklub Mielecki ATO</i>			
Dowódca SP:	<i>Pilot szybowcowy</i>			
Liczba ofiar / rodzaj obrażeń:	<i>Śmiertelne</i>	<i>Poważne</i>	<i>Lekkie</i>	<i>Bez obrażeń</i>
		<i>1</i>		
Nadzorujący badanie:	<i>Jacek Bogatko</i>			
Podmiot badający:	<i>PKBWL</i>			
Skład zespołu badawczego:	<i>Nie wyznaczano</i>			
Zalecenia:	<i>Nie</i>			
Adresat zaleceń:	<i>Nie dotyczy</i>			
Data zakończenia badania:	<i>13marca 2018 r.</i>

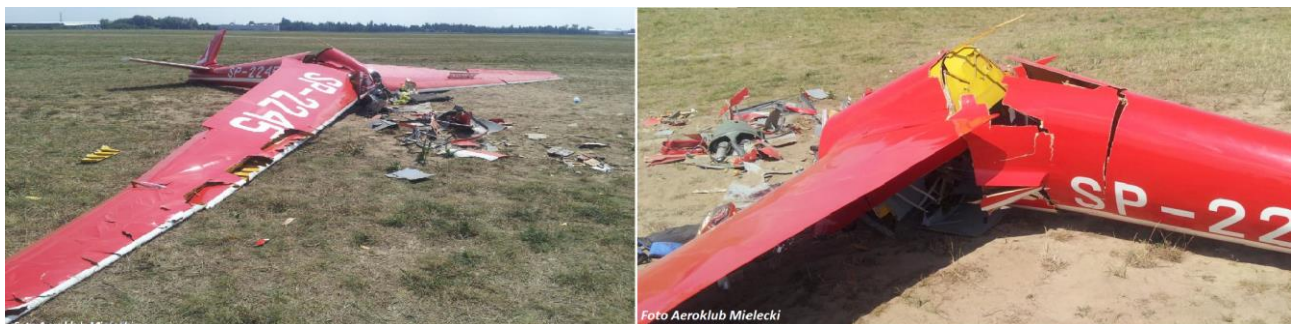
W wyniku wypadku całkowicie rozbity został przód szybowca z kabiną pilota, zniszczone zostało prawe i lewe skrzydło, kadłub uległ złamaniu na wysokości krawędzi spływu skrzydeł. Szybowiec uległ całkowitemu zniszczeniu (ilustracji nr 3).

*Ilustracja nr 3. Widok na uszkodzenia szybowca po wypadku.*

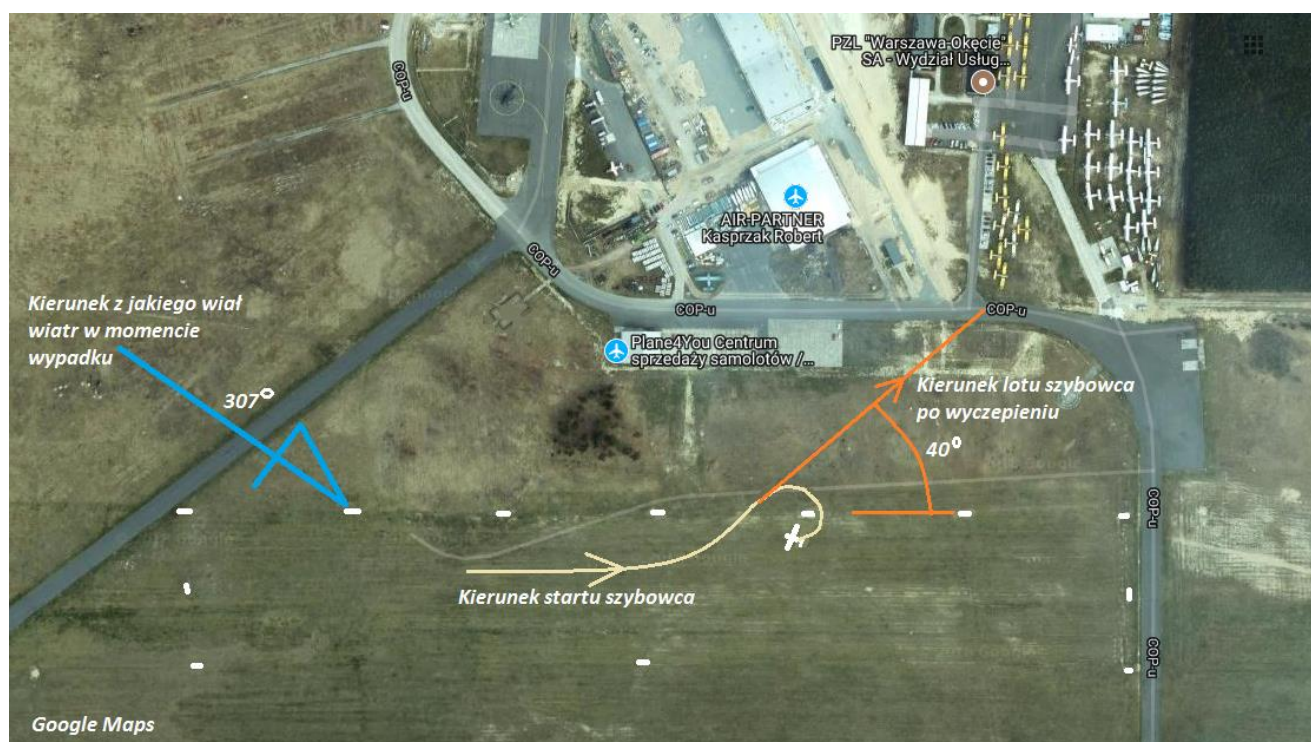
*Ilustracja nr 4. Na ilustracji zaznaczono kierunek z jakiego wiał wiatr w momencie startu szybowca. Zaznaczono przybliżoną trajektorię lotu szybowca.*

Ponieważ w godzinach przedpołudniowych przeważał wiatr wiejący z kierunków północno – wschodnich, prowadzący loty instruktor wyłożył start na kierunku 09. Jak można odczytać z zapisu kierunku z jakiego wiał wiatr pomiędzy godziną 10:20 a 14:00 był on zmienny w zakresie od 0° do około 350°. W momencie zdarzenia wiatr był tylny – boczny w stosunku do kierunku startu i wiał z kierunku 307°. Jak odnotowała stacja meteorologiczna znajdująca się na lotnisku prędkość wiatru w momencie zdarzenia wynosiła 2.6 m/s, a temperatura powietrza 27°C. Gwałtowne zmiany kierunku wiatru zarejestrowane w tym okresie czasu świadczą o przemieszczaniu się poziomych wirów powietrza związanych z ruchem kominów termicznych. Analizując filmy zarejestrowane przez kamery monitoringu, zapisu kierunku i prędkości wiatru oraz zeznań świadków, Komisja stwierdziła, że w momencie startu szybowiec miał tylny-boczny wiatr i najprawdopodobniej znalazł się w obszarze prądów zstępujących (duszenia) towarzyszących przemieszczającemu się kominowi termicznemu. Dodatkowo, wysoka temperatura powietrza miała wpływ na jego mniejszą gęstość, co przekłada się na zmniejszenie siły nośnej szybowca (większa prędkość przeciągnięcia) jak i na mniejszą moc osiąganą przez silnik wyciągarki. Zdaniem Komisji ustawienie przepustnicy silnika wyciągarki w pozycji  $\frac{3}{4}$  mocy (stosowanej w normalnych warunkach dla szybowca Mucha Std) w tym przypadku było zbyt małe i dawało zbyt małą prędkość holowania.

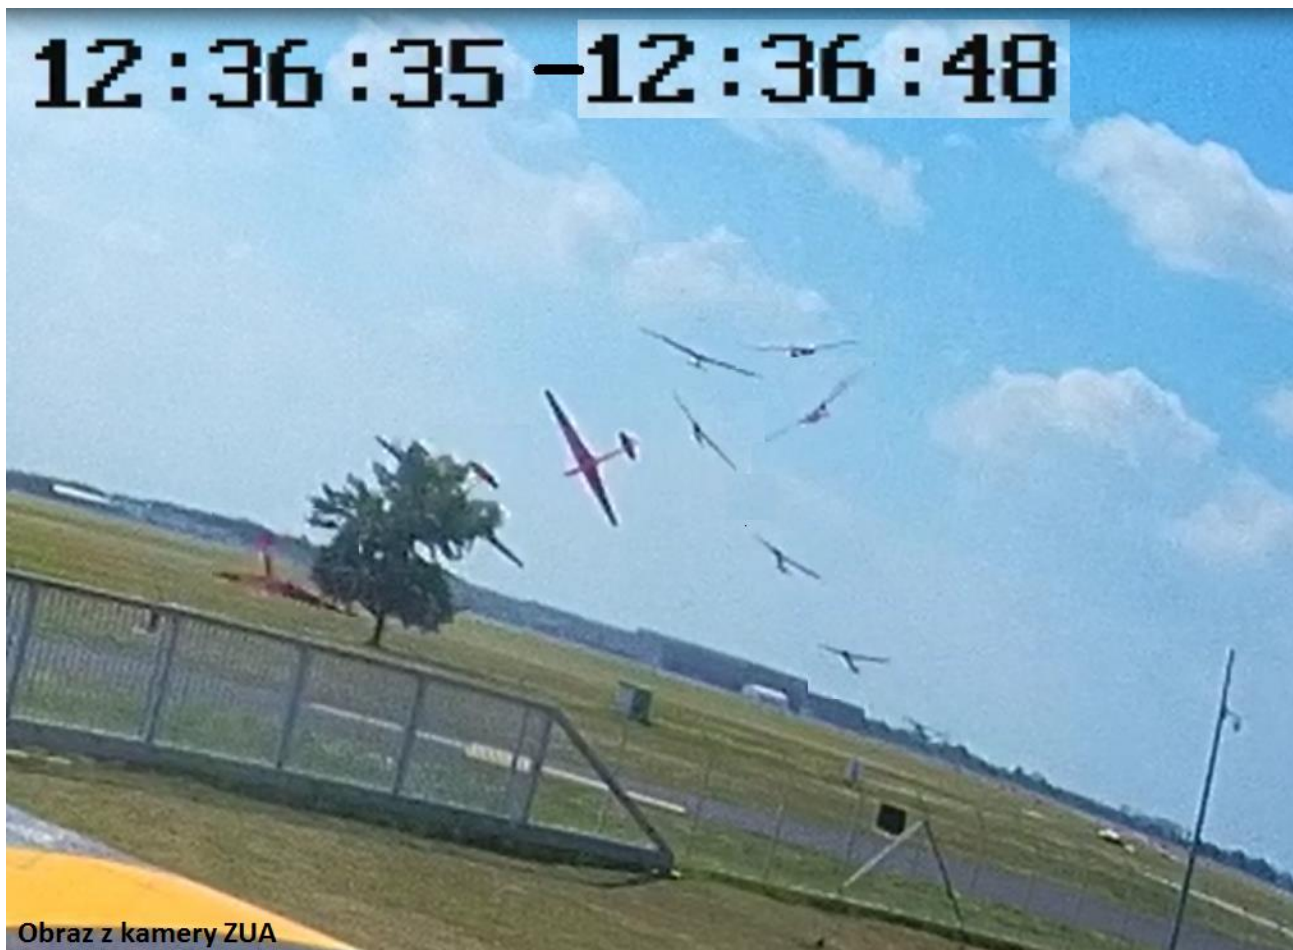
Około godzinie 12:30 do lotu na szybowcu SZD-22 Mucha Std. przygotowywał się pilot szybowcowy. Sprawdził łączność radiową z kwadratem i wykonał przegląd przedstartowy szybowca. Po zajęciu miejsca w kabinie około godziny 12:36 pilot wydał drogą radiową komendę do wyciągarkowego „Wyciągarka, Mucha 45 naprężaj północną linę”. Wyciągarkowy odpowiedział „Naprężam północną linę, wyciągarka” po chwili pilot wydał komendę „Naprężona, startuj”. Wyciągarkowy ustawił przepustnicę gazu w pozycji około  $\frac{3}{4}$  mocy wyciągarki, która w normalnych warunkach jest standardowym ustawieniem dla tego typu szybowca. Zaraz po oderwaniu się szybowca od ziemi pilot dał komendę „Szybciej, szyb..., szybciej”. Wyciągarkowy zwiększył ciąg, pomimo tego szybowiec na wznoszeniu zaczął odchyłać kierunek swojego lotu w lewo. Na wysokości około 50 m pilot wyczepił linę wyciągarkową i oddał drążek sterowy od siebie aby zabezpieczyć prędkość. Wyczepienie szybowca nastąpiło na kierunku północno - wschodnim z odchyleniem od kierunku startu o około  $40^\circ$ . Pilot podjął decyzję o lądowaniu na wprost, jednak w związku z tym, że przed sobą miał teren bazy ZUA (ilustracja 4), wprowadził szybowiec w prawy zakręt aby wykonać lądowanie na kierunku pasa startowego 09. W trakcie wykonywania zakrętu pilot przeciągnął szybowiec, który wpadł w korkociąg a następnie zderzył się z ziemią (ilustracja nr 5).

*Ilustracja nr 5. Na ilustracji okazano przebieg wypadku na zdjęciach poklatkowych wykonanych z filmu zarejestrowanego przez kamerę monitoringu ZUA.*

**Przeciągnięcie szybowca w trakcie wykonywania zakrętu po wyczepieniu na małej wysokości.**

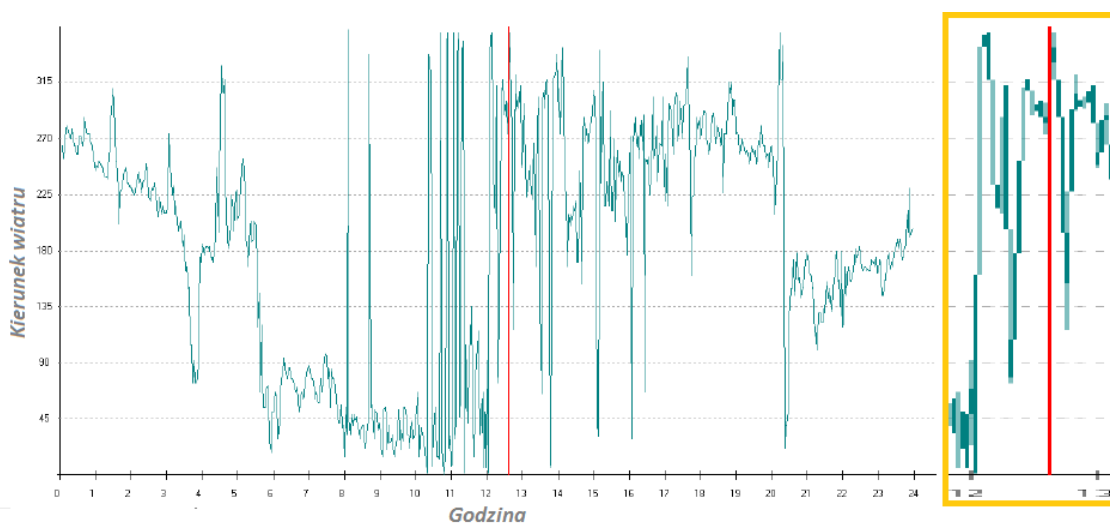
●**Pogoda.** W dniu wypadku według prognozy pogody GAMET na lotnisku EPML do wysokości 1000 ft. wiatr miał wiać z kierunku  $270^{\circ}$  z prędkością 5-10 kt. Zapis kierunku z jakiego wiał wiatru w dniu zdarzenia z lotniskowej stacji meteorologicznej przedstawiono na ilustracji nr 6 poniżej.

**Ilustracja nr 6. Odczyt kierunku wiatru zanotowany przez lotniskową stację meteorologiczną w dniu wypadku. W żółtej ramce pokazano odczyt kierunku wiatru w momencie wypadku.**
