ALBUM ILUSTRACJI

**z wypadku samolotu ultralekkiego 3Xtrim 450 Ultra 17; SP-SSZW
16 października 2017 r., Warząchewka Królewska**

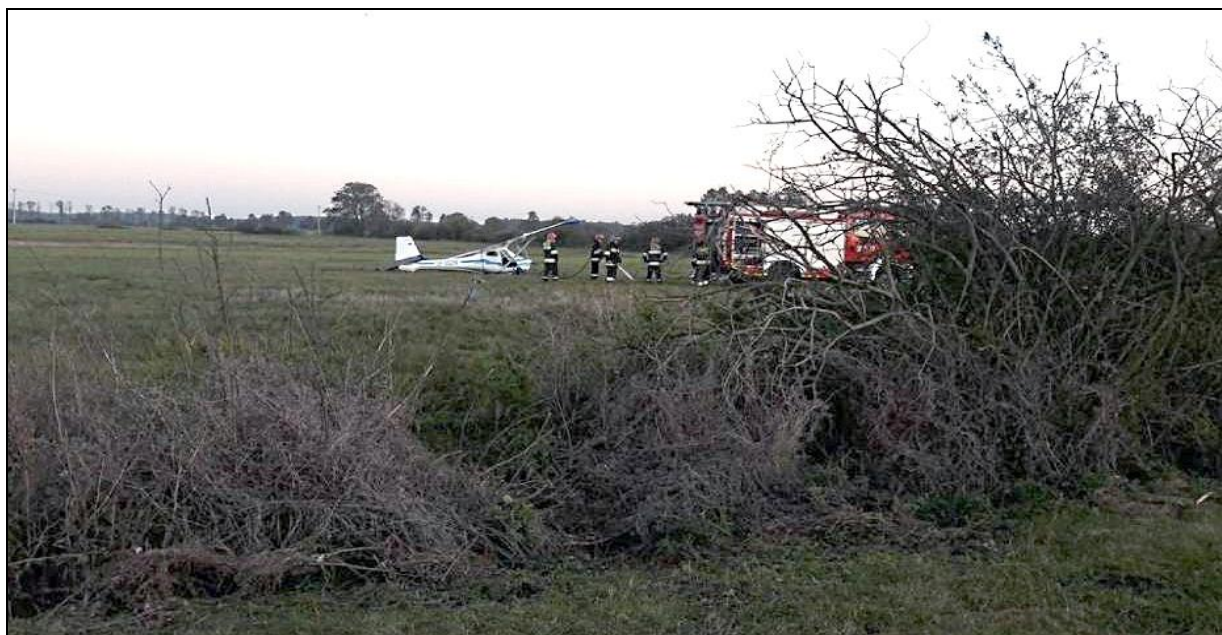
6 – Miejsce zawadzenia o krzaki przed przyziemieniem [foto: Wojciech Nawrocki, wloclawek.naszemiasto]

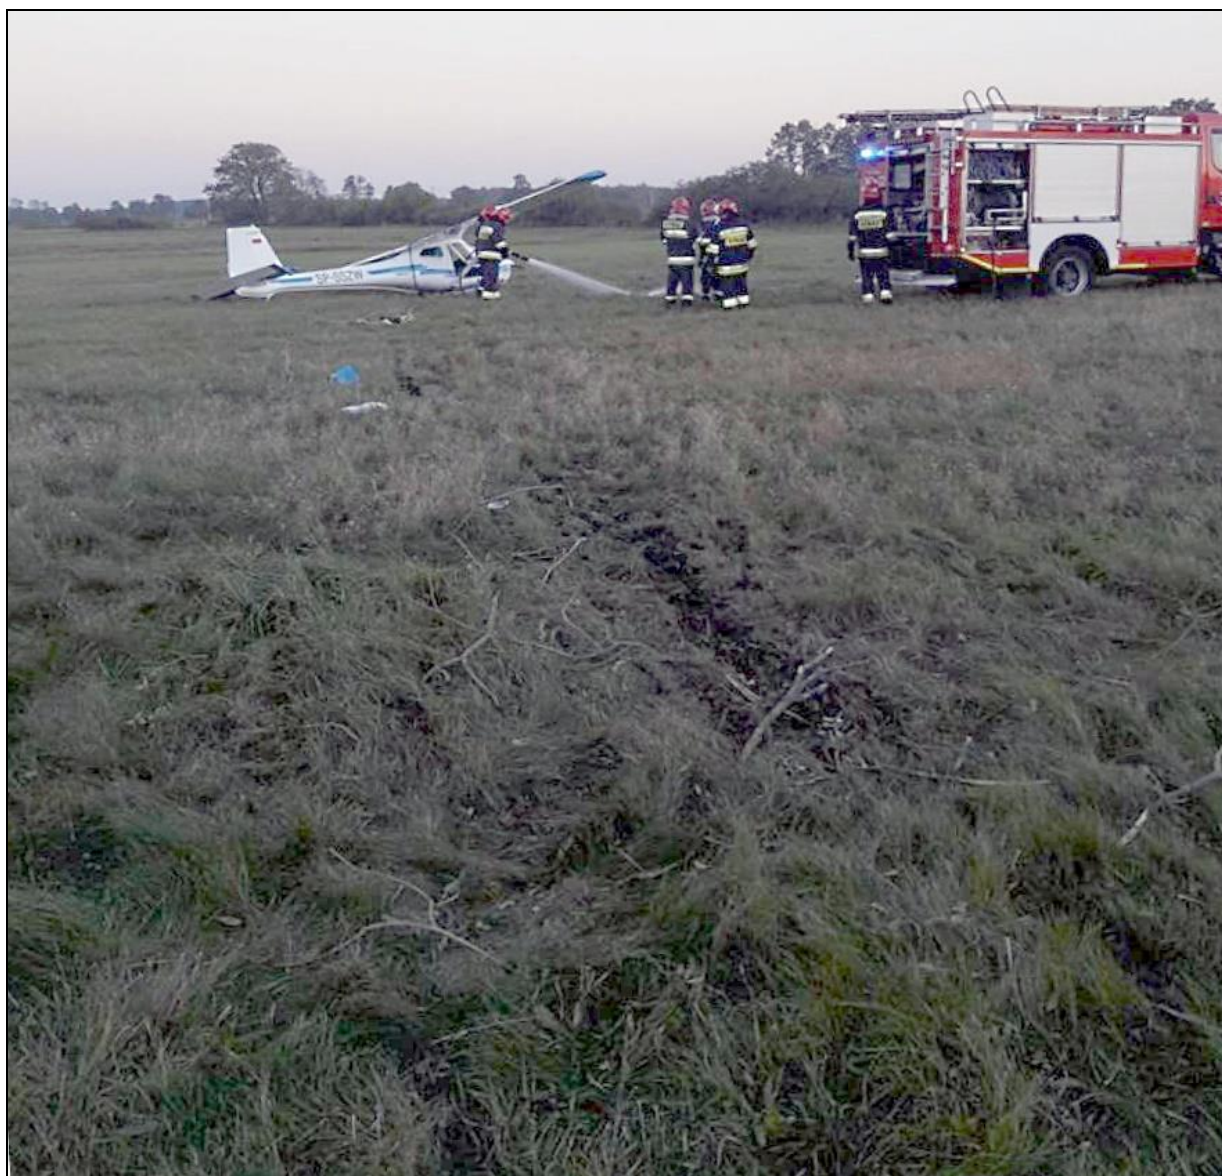
7 – Ślad przyziemienia – bruzda wryta złamaną golenią przedniego podwozia [foto: Wojciech Nawrocki, wloclawek.naszemiasto]

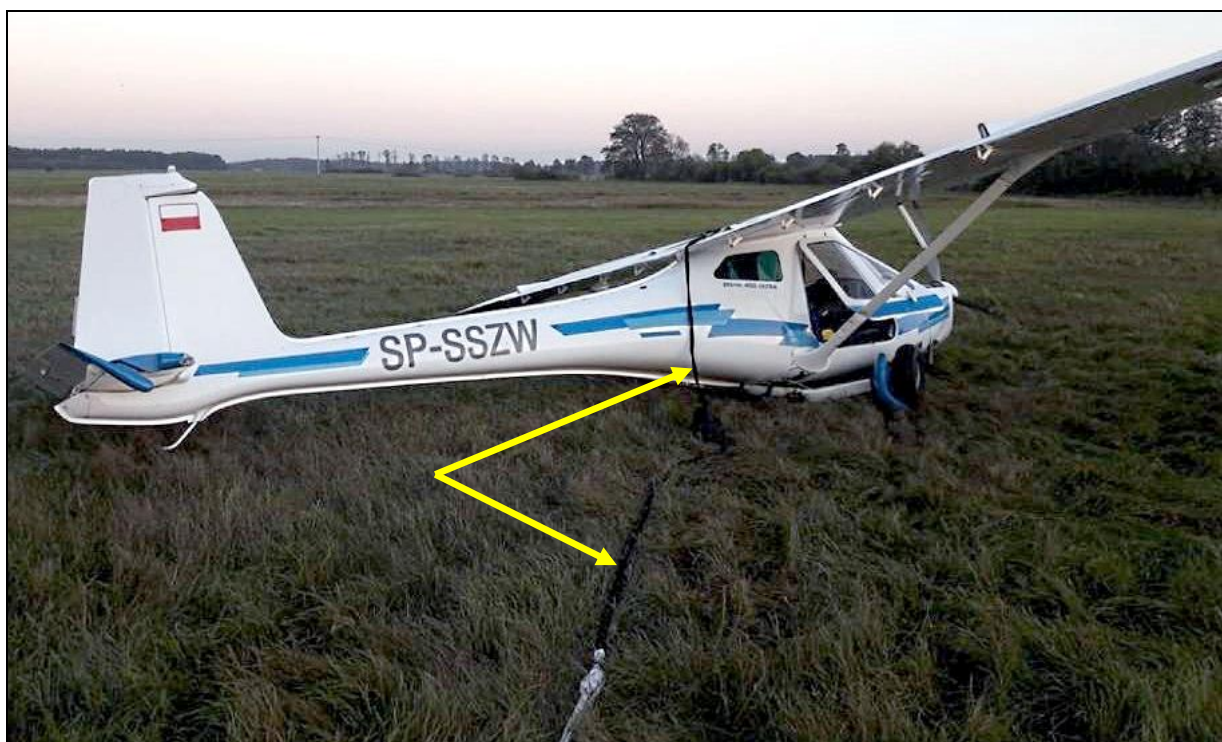
8 – Samolot na miejscu wypadku, widok ogólny z prawej strony. Widoczna wyciągnięta uprzęż spadochronu ratowniczego systemu GRS [foto: Wojciech Nawrocki, wloclawek.naszemiasto]

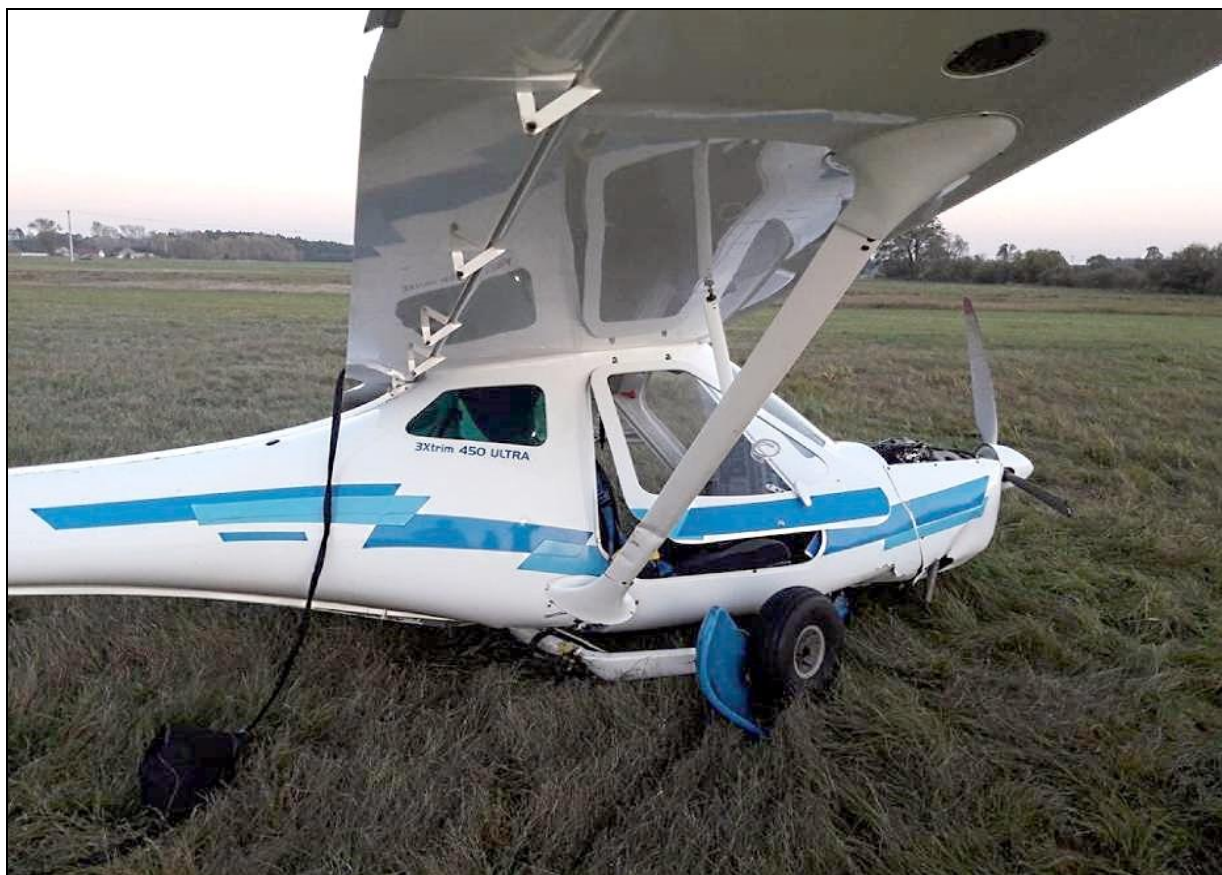
10 – Samolot na miejscu wypadku, zbliżenie z prawej strony. Widoczna wyciągnięta uprząż spadochronu ratowniczego systemu GRS i wylamane podwozie główne [foto: Wojciech Nawrocki, wloclawek.naszemiasto]

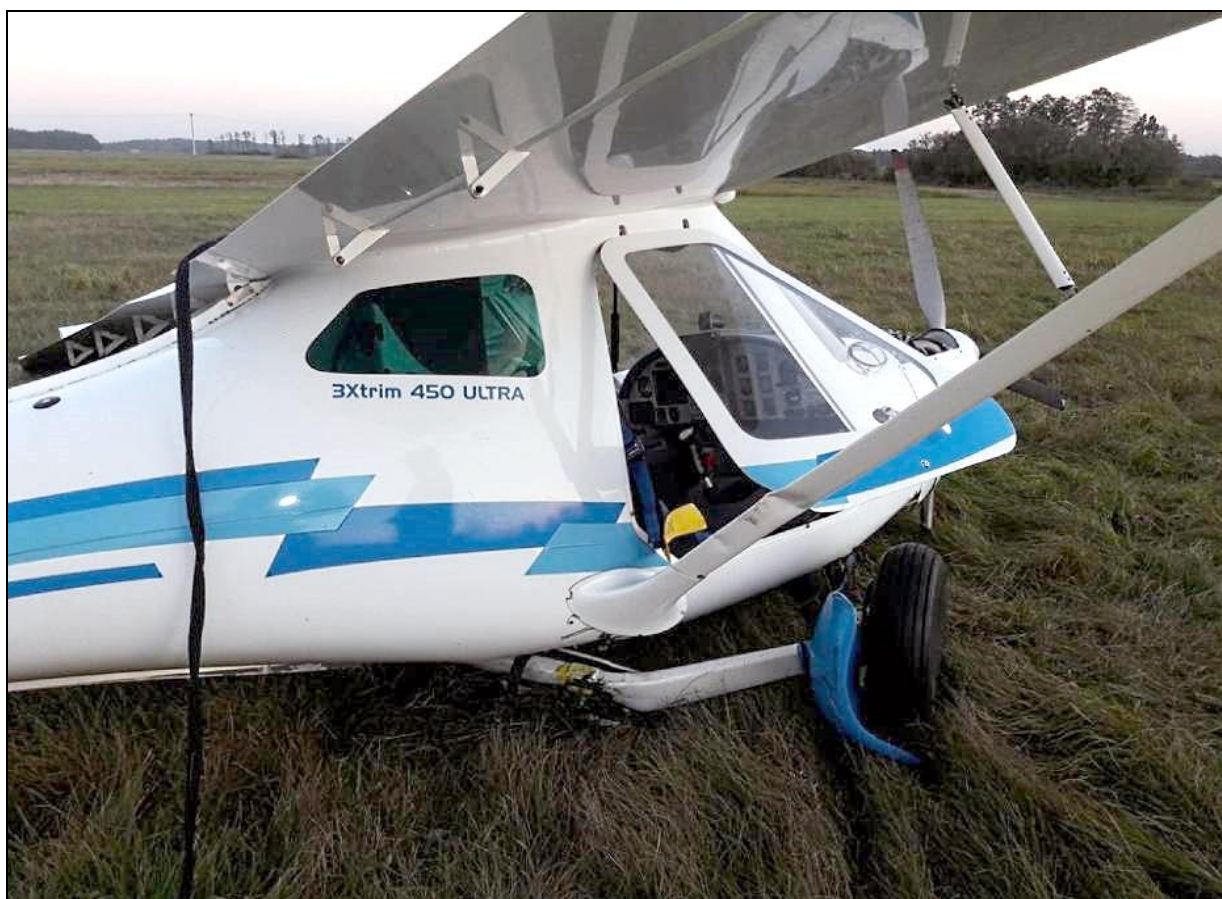
11 – Samolot na miejscu wypadku, zbliżenie z prawej strony. Widoczna wyciągnięta uprząż spadochronu ratowniczego systemu GRS i wylamane podwozie główne [foto: Wojciech Nawrocki, wloclawek.naszemiasto]

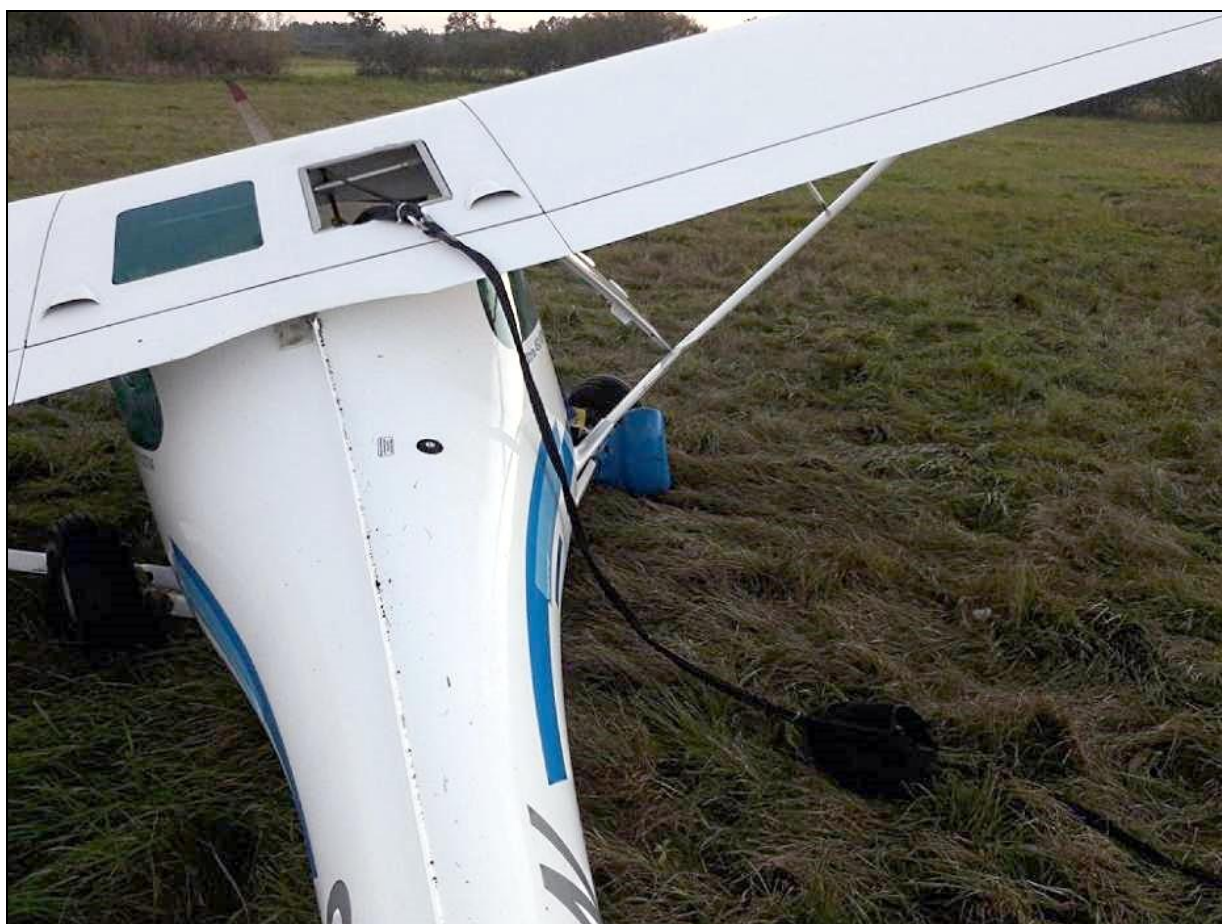
17 – Zbliżenie od tyłu na środkową część kadłuba. Widoczna wyrwana pokrywa zasobnika systemu GRS oraz wyciągnięta uprząż spadochronu ratowniczego systemu GRS [foto: Wojciech Nawrocki, wloclawek.naszemiasto]

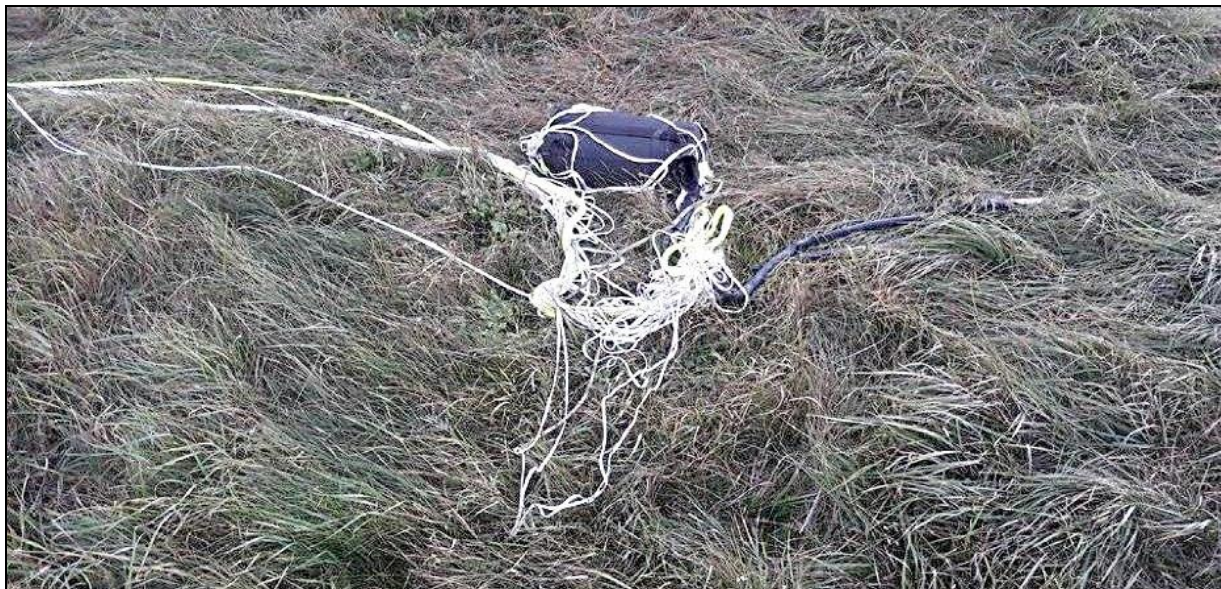
18 – Spadochron systemu ratowniczego GRS w pokrowcu, z częściowo wplecionymi linkami [foto: Wojciech Nawrocki, wloclawek.naszemiasto]

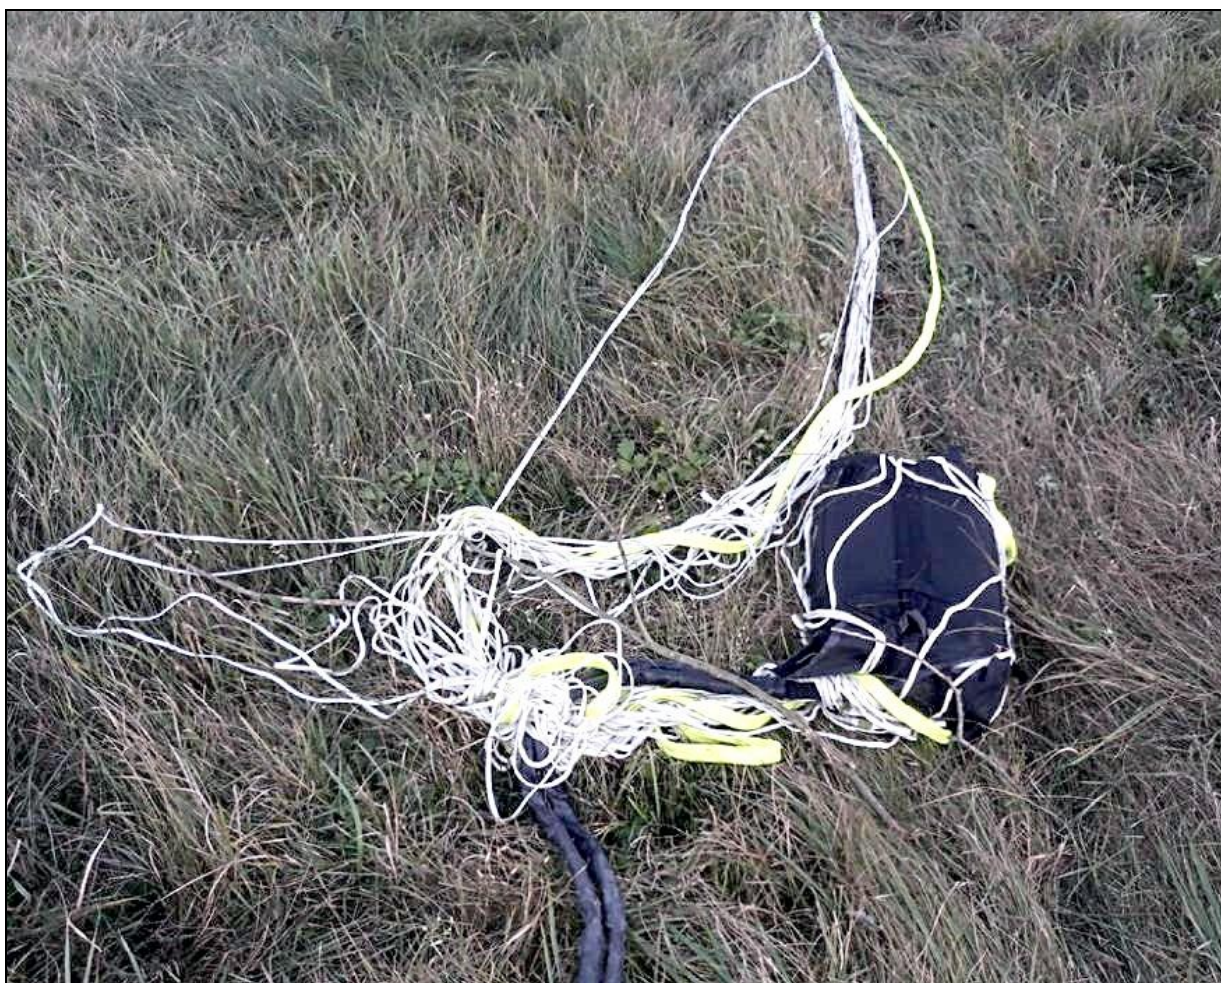
19 – Spadochron systemu ratowniczego GRS w pokrowcu, z częściowo wplecionymi linkami [foto: Wojciech Nawrocki, wloclawek.naszemiasto]

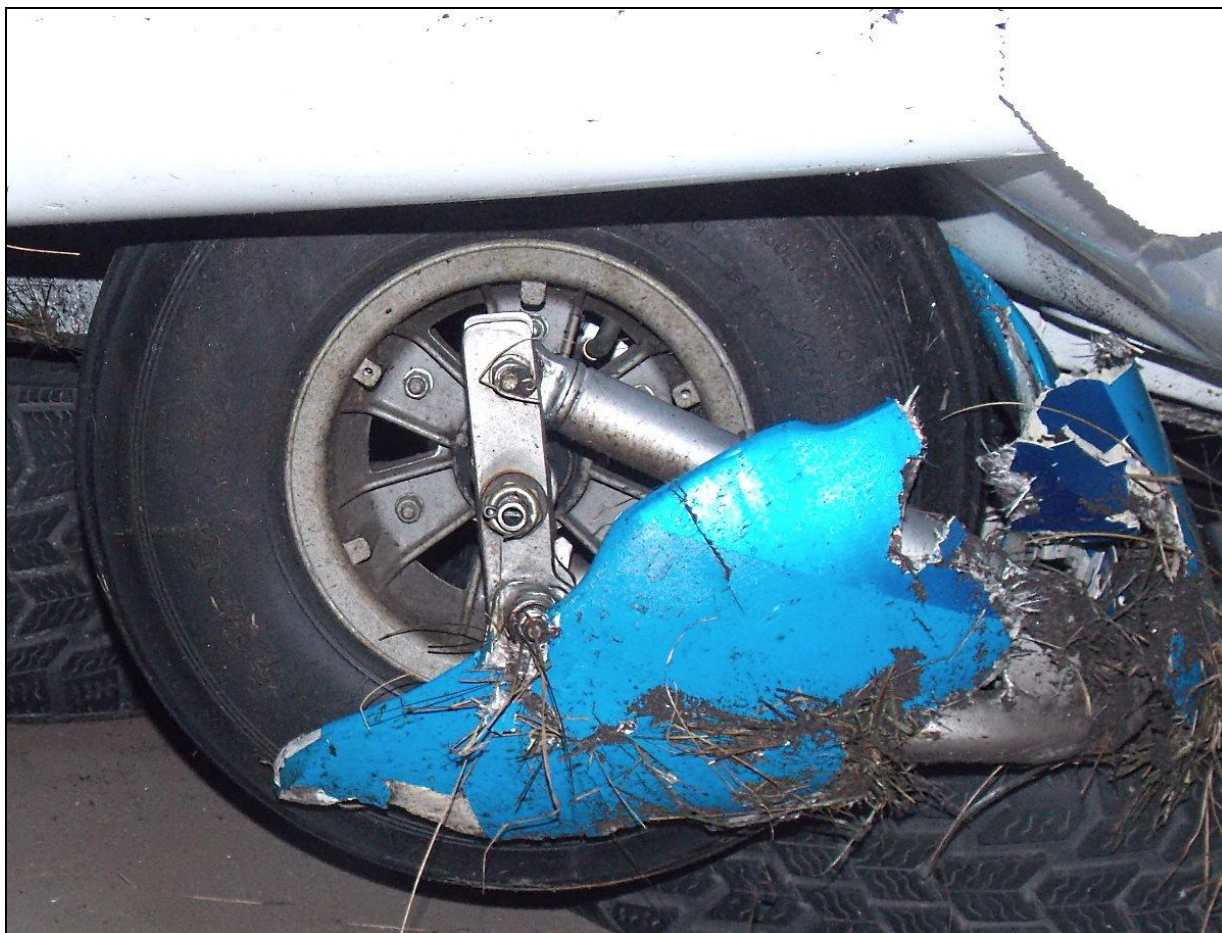
21 – Złamane przednie podwozie pod kadłubem, wbite w podłogę kabiny po prawej stronie.

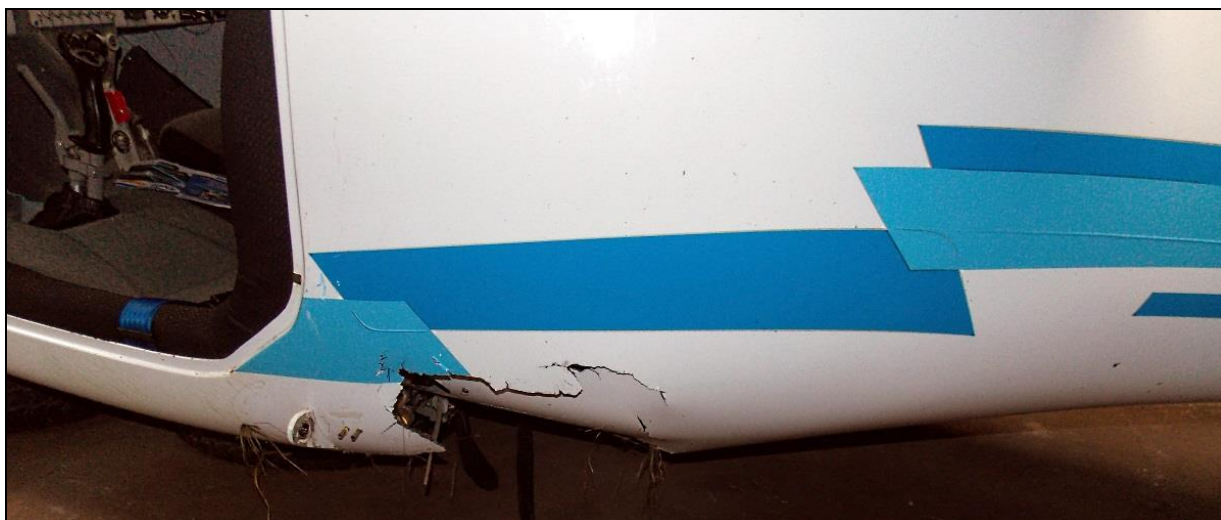
21 – Uszkodzenia kadłuba z lewej strony, spowodowane wyłamywaniem goleni podwozia głównego.

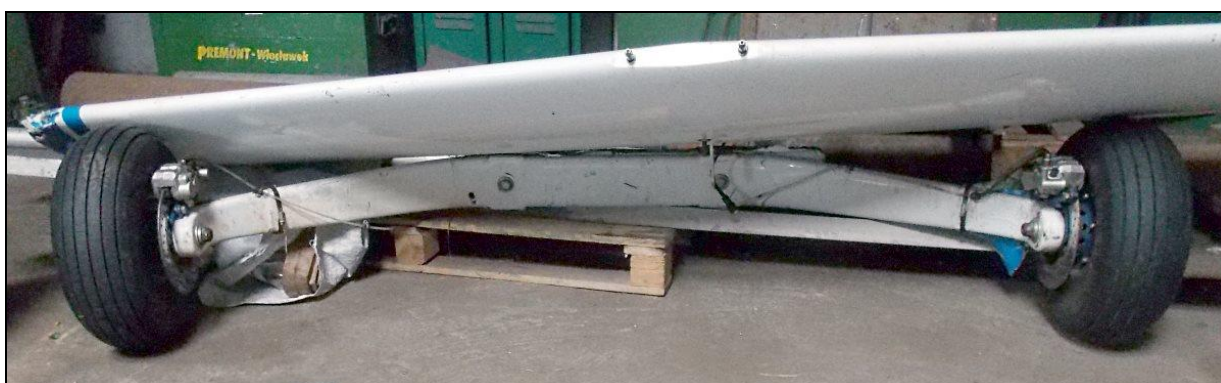
22 – Usterzenie poziome i wyłamane w całości podwozie główne.

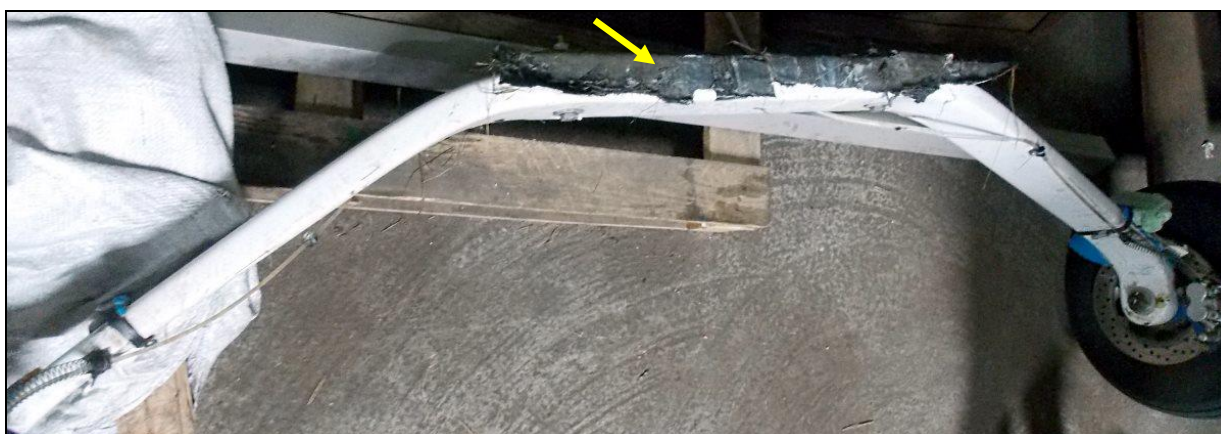
23 – Podwozie główne – widoczny fragment wyrwanego pokrycia kadłuba.

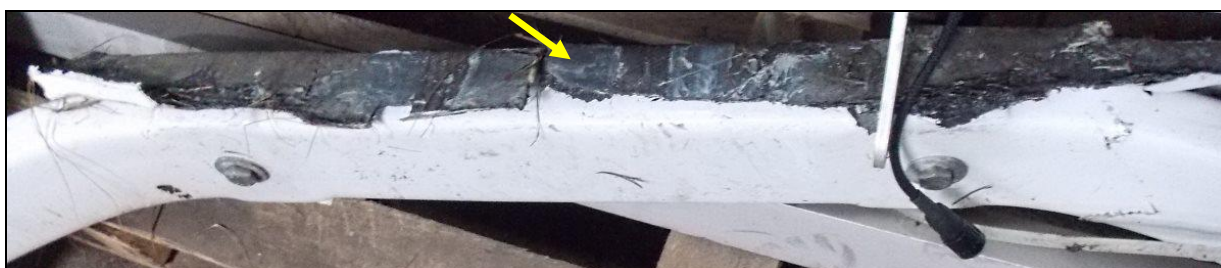
24 – Podwozie główne – zbliżenie na fragment wyrwanego pokrycia kadłuba.

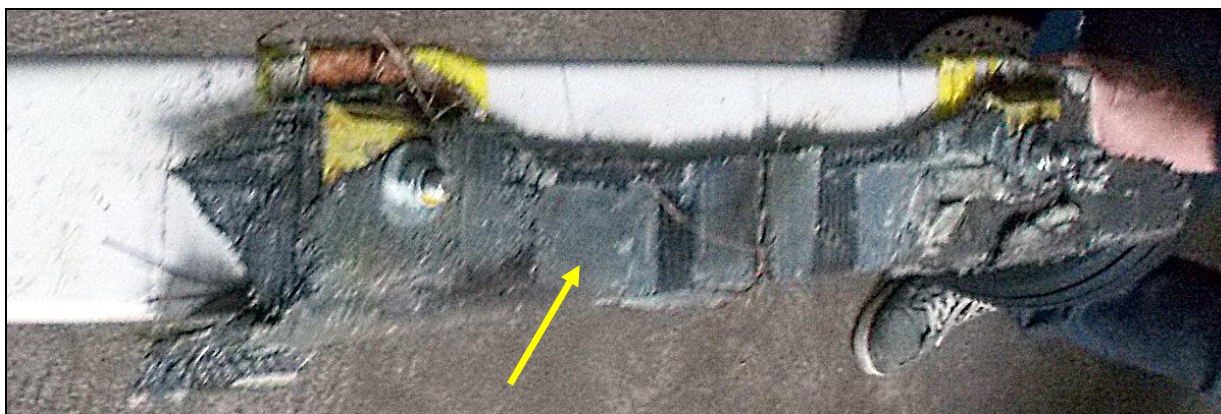
25 – Podwozie główne – zbliżenie na fragment wyrwanego pokrycia kadłuba.

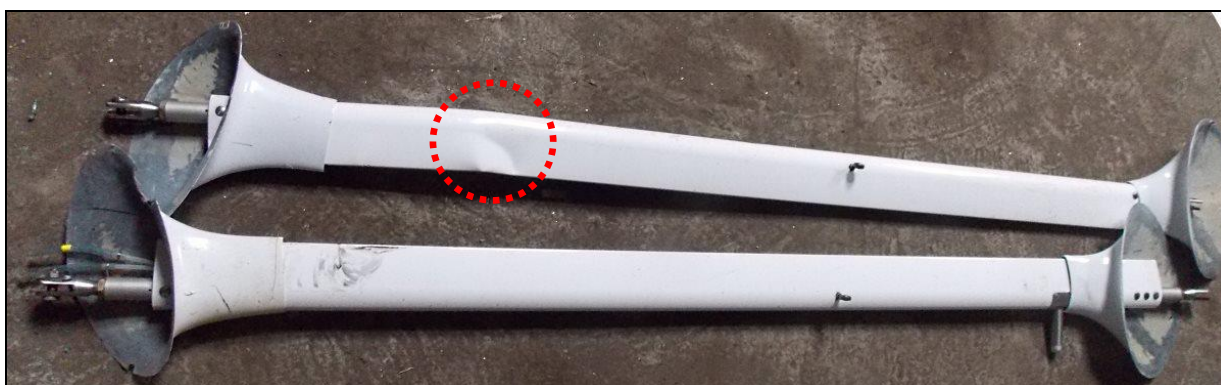
26 – Zdemontowane zastrzały skrzydeł. Widoczne lokalne odkształcenie prawego zastrzału.

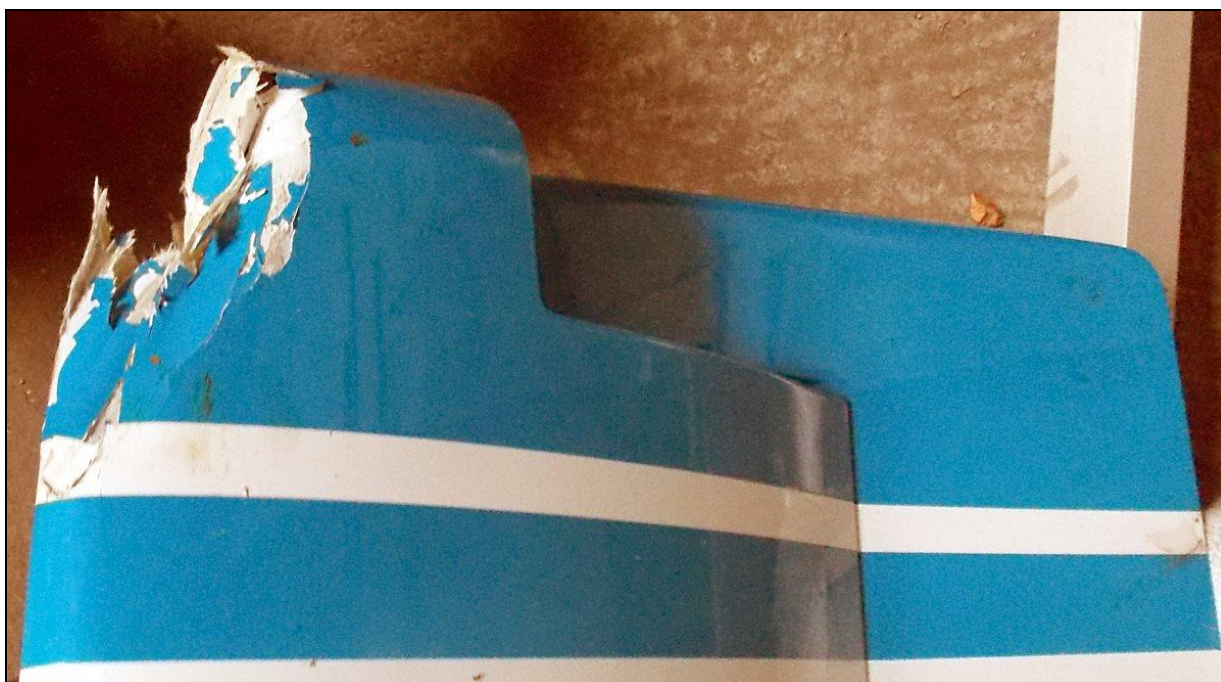
27 – Uszkodzony nosek prawej końcówki statecznika poziomego.

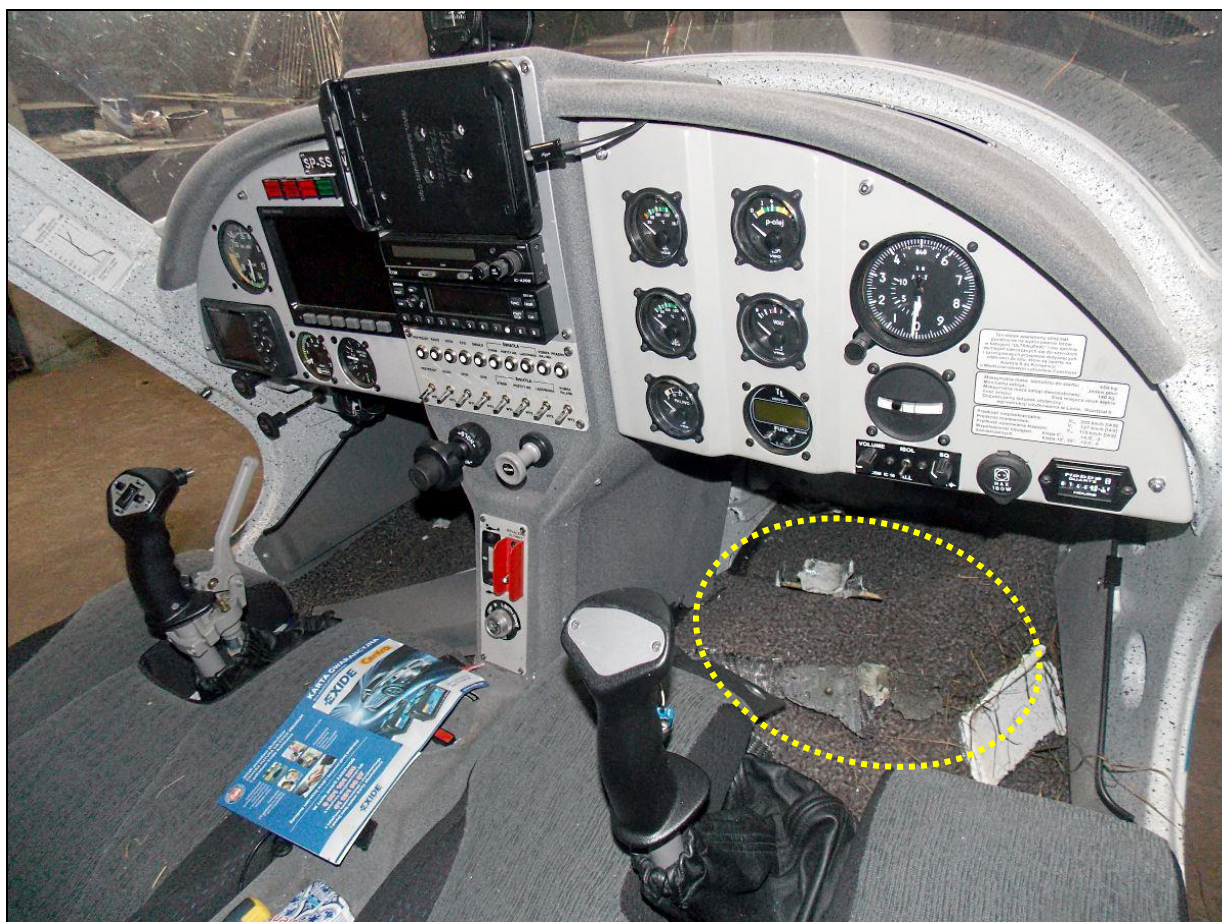
29 – Wnętrze kabiny i tablica przyrządów z prawej strony. Widoczne uszkodzenia prawej części podłogi.

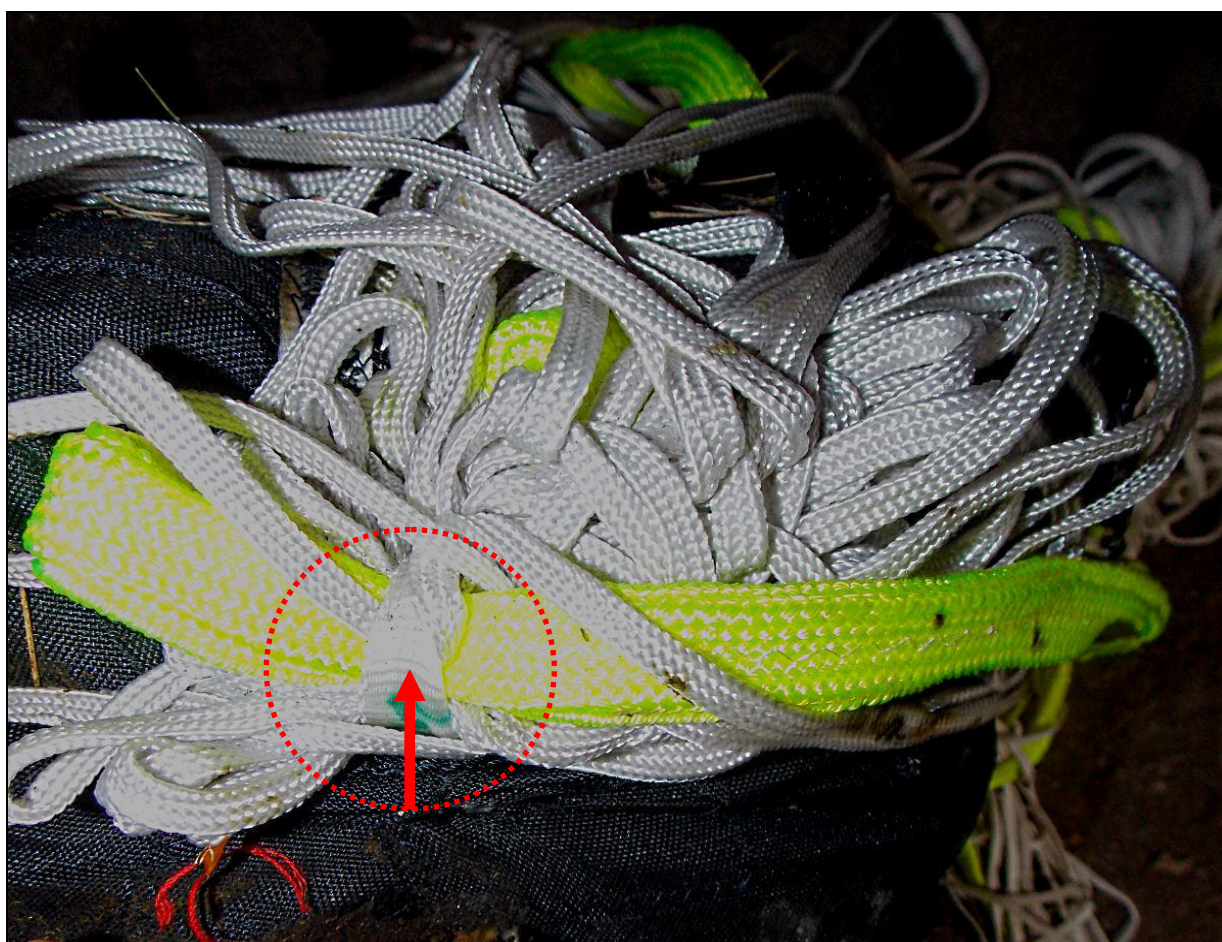
39– Spadochron systemu GRS w pokrowcu – widok od góry. Zaznaczona silnie zaciśnięta opaska, spod której nie zostały całkowicie wyplecione linki i żółta taśma czaszy spadochronu ratowniczego.

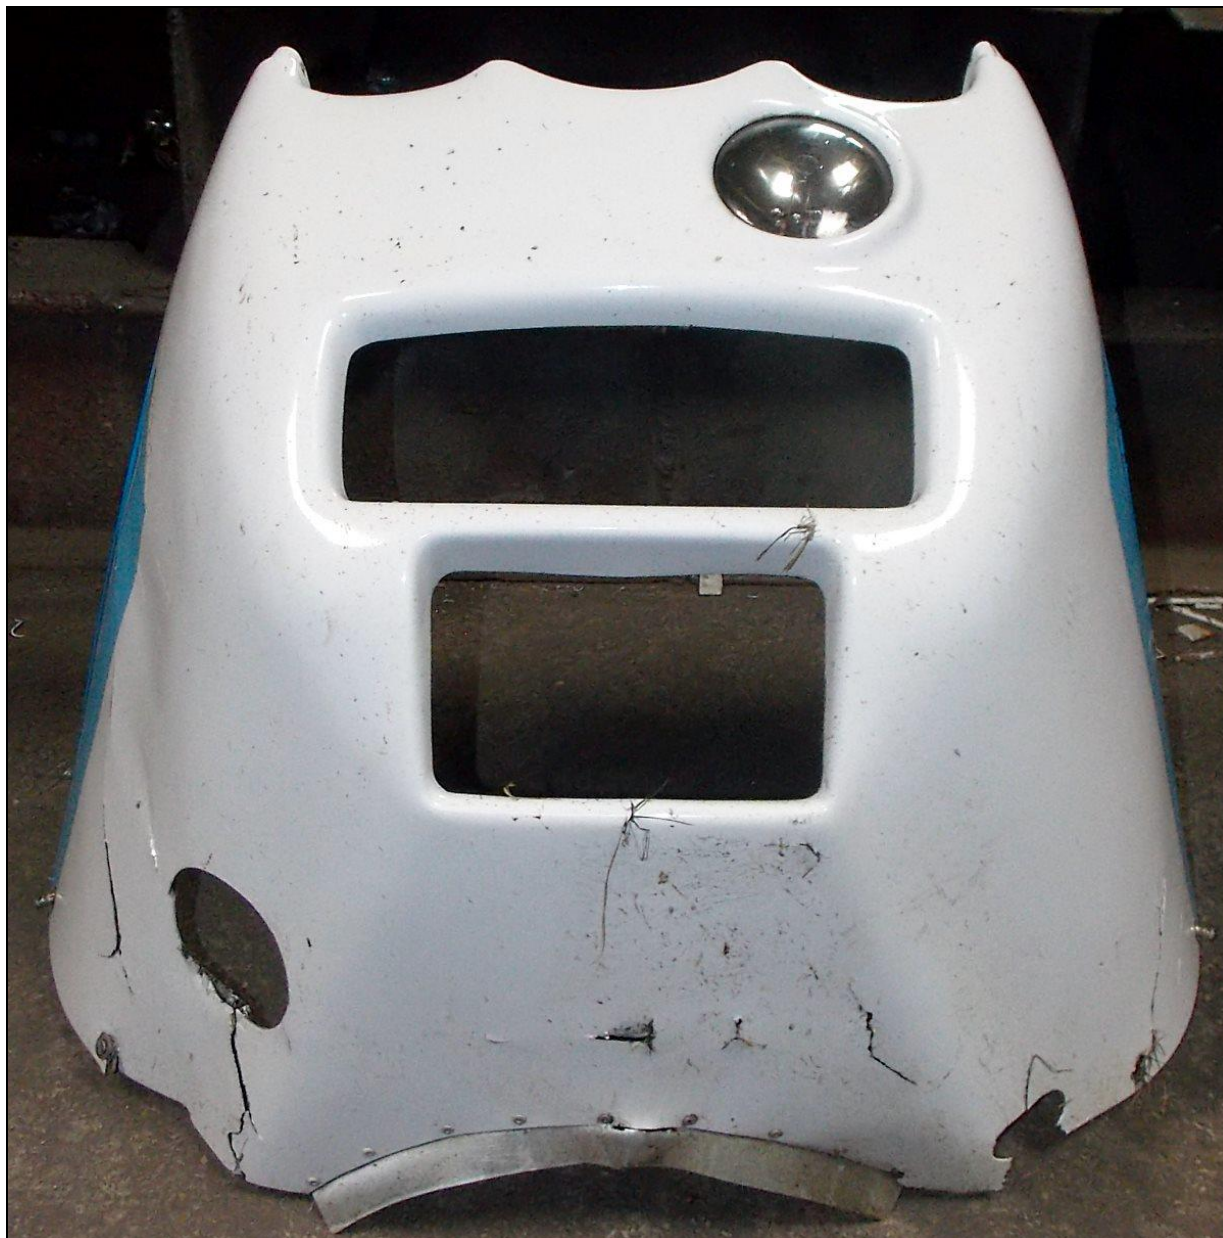
42 – Uszkodzona dolna osłona silnika.
