PAŃSTWOWA KOMISJA BADANIA WYPADKÓW LOTNICZYCH

RAPORT KOŃCOWY

zdarzenie nr: 1833/17

szybowiec SZD-59 Acro, SP-3765

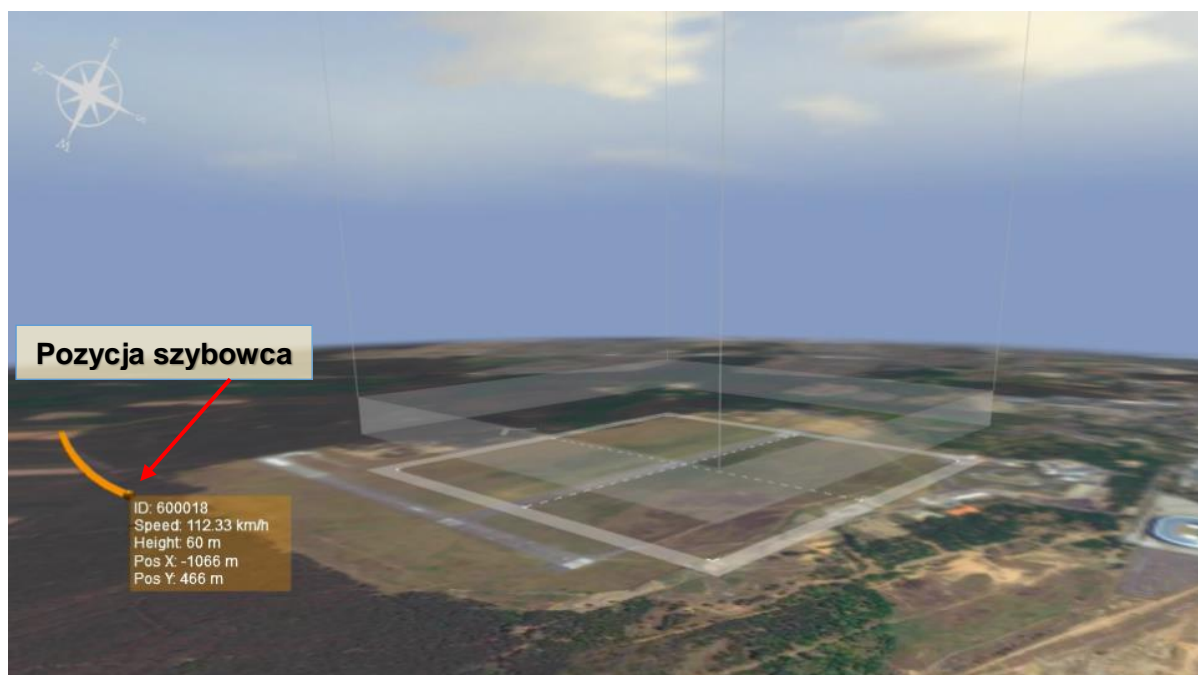
Rys. 2 Parametry lotu szybowca w czwartym zakręcie [źródło: PHMD]

turbulencje pomiędzy trzecim i czwartym zakrętem. Prędkość wskazywana przez elektroniczny system pomiaru wysokości PHMD (*Poznan Height Measuring Device*) w chwili zakończenia strefy akrobacji i wlotu w krąg nadlotniskowy wynosiła 132 km/h. Pilot wypuścił podwozie i rozpoczął trzeci zakręt na wysokości ok. 200 m. Zakręt czwarty rozpoczął na wysokości 60 m, znajdując się nad krawędzią lasu (Rys. 2).

Po wyjściu na prostą do lądowania, przelatując nad poprzecznym pasem betonowym na wysokości kilku metrów, szybowiec dostał się w obszar rotorów od zawietrznej krawędzi lasu, w wyniku czego pilot utracił kontrolę nad statkiem powietrznym.

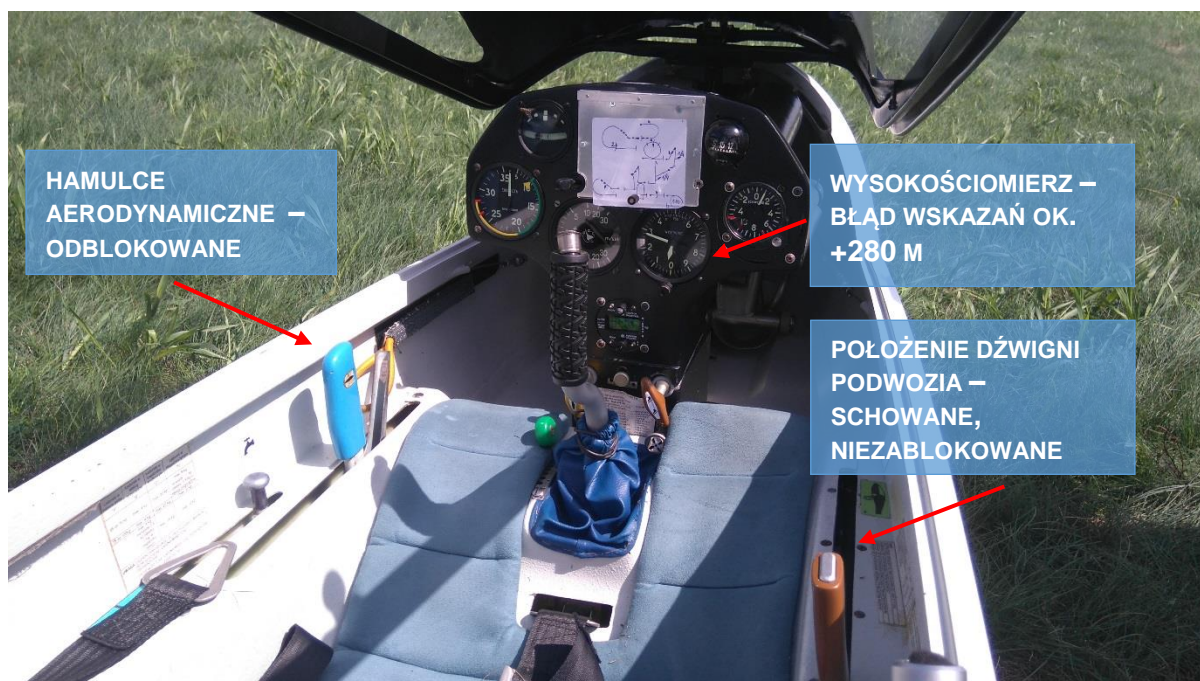
Rys. 3 Widok kabiny pilota po lądowaniu

Szybowiec przyziemił twardo, prawdopodobnie w konfiguracji na dwa punkty lub w kolejności ogon – podwozie główne, o czym mogą świadczyć duże zniszczenia w rejonie kółka ogonowego. W miejscu pierwszego kontaktu szybowca z ziemią nastąpiło oddzielenie się steru kierunku od statecznika pionowego. Następnie doszło do złożenia się podwozia głównego i dobieg szybowca zakończył się około 200 m dalej w kierunku lądowania ze schowanym podwoziem (Rys. 3). W konsekwencji twardego lądowania szybowiec uległ licznym uszkodzeniom.

Do zderzenia doszło prawdopodobnie w konfiguracji na dwa punkty lub w kolejności ogon – podwozie główne, z dużą prędkością postępową. Dźwignia podwozia głównego po zdarzeniu znajdowała się w położeniu schowane, niezablokowane, a wysokościomierz wskazywał wartość +280 m (Rys. 3).

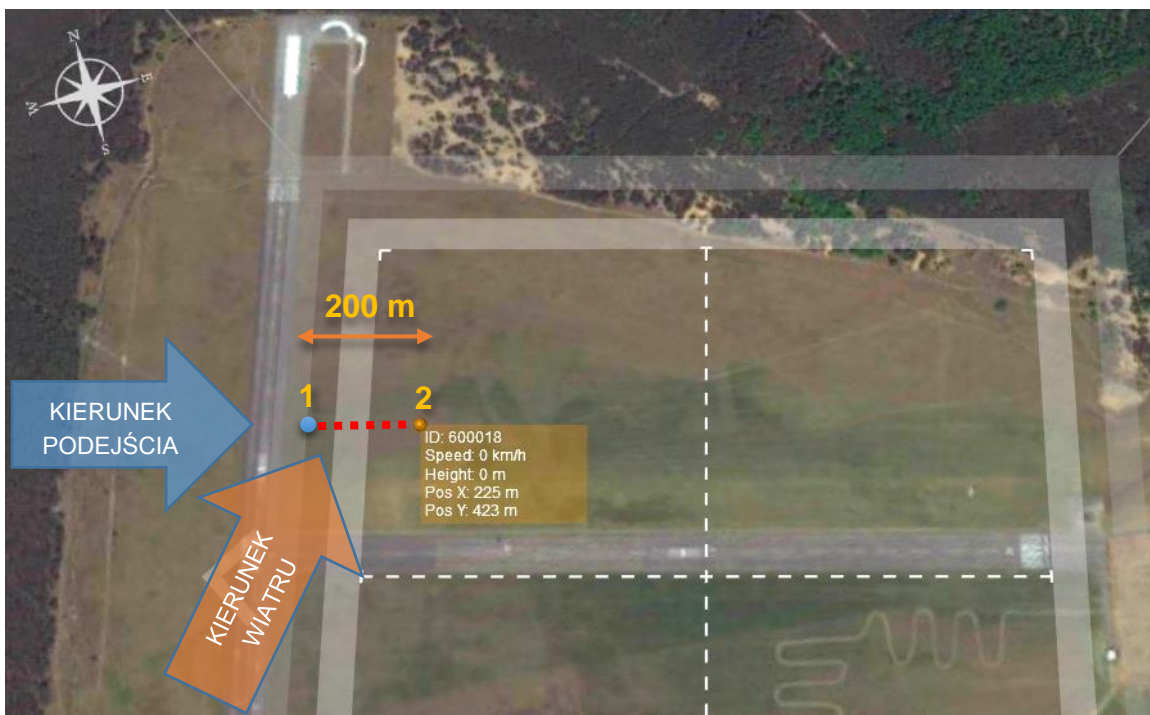
Rys. 6 Widok ogólny miejsca zdarzenia (miejsce pierwszego kontaktu z ziemią – 1, miejsce zatrzymania się szybowca – 2). [źródło: PHMD]

Zdarzenie nastąpiło w trakcie podejścia do lądowania na pasie trawiastym lotniska Aeroklubu Pomorskiego (EPTO). Lotnisko oddalone jest od miasta Toruń o ok. 3 km w kierunku zachodnim, elewacja wynosi 50 m. Od strony północnej i zachodniej otoczone jest lasem wysokopiennym. Podejście wykonywane było na kierunku 10. Szybowiec twardo przyziemił za poprzeczną drogą utwardzoną, na skraju pasa trawiastego (Rys. 6 i 7).

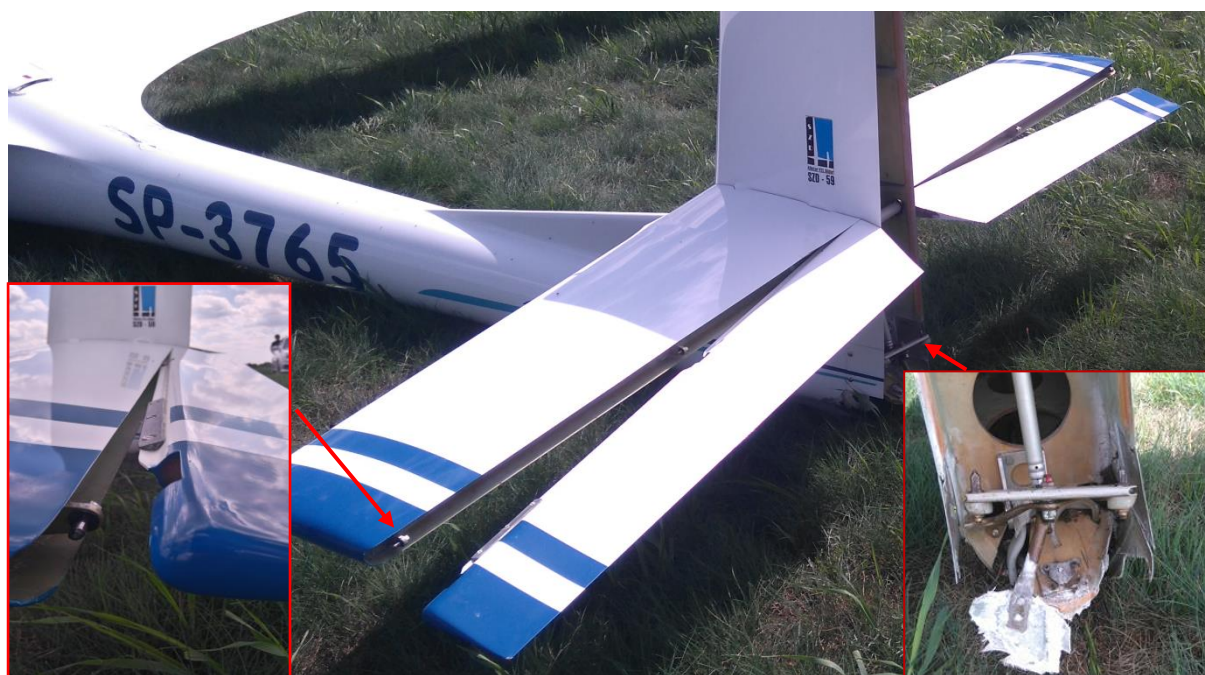
Rys. 8 Uszkodzenia szybowca – zniszczone mocowanie steru wysokości i steru kierunku

Uszkodzony został ogon w rejonie kółka tylnego oraz urwany został ster kierunku wraz z mocowaniem. Obydwie połówki statecznika poziomego uległy złamaniu na wewnętrznym zębrze podpierającym dźwigar rurowy (Rys. 8 i 9).
