## **RAPORT KOŃCOWY**

**Poważny incydent**

**zdarzenie nr: 800/12**

**a) Saab 340 o znakach rozpoznawczych SP-KPZ**

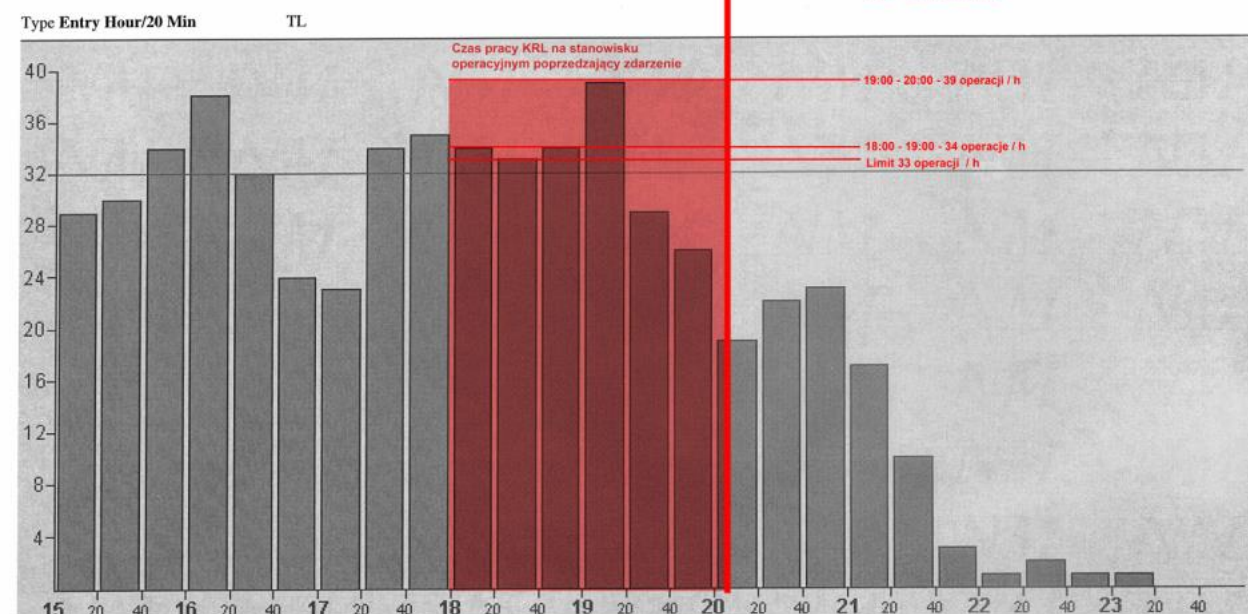
w drugiej godzinie), przy ustalonej pojemności sektorowej dla danego układu TMA 33 operacji/godzinę (na podst. INOP FMP). Regulacje CFMU nie zostały zastosowane. Brakuje także przejrzystych kryteriów wprowadzania regulacji CFMU dla APP EPWA. Praca w opisanym natężeniu ruchu zdecydowanie przyczynia się do przyspieszenia degradacji możliwości poznawczych KRL pracującego na stanowisku.

TV EPWATMA H/20 Traffic Counts at 25-08:32 / Archive

Observed Period: Thu 12 Jul 2012 WEF :15:00 UNT :00:00

Where Traffic Volume Is EPWATMA

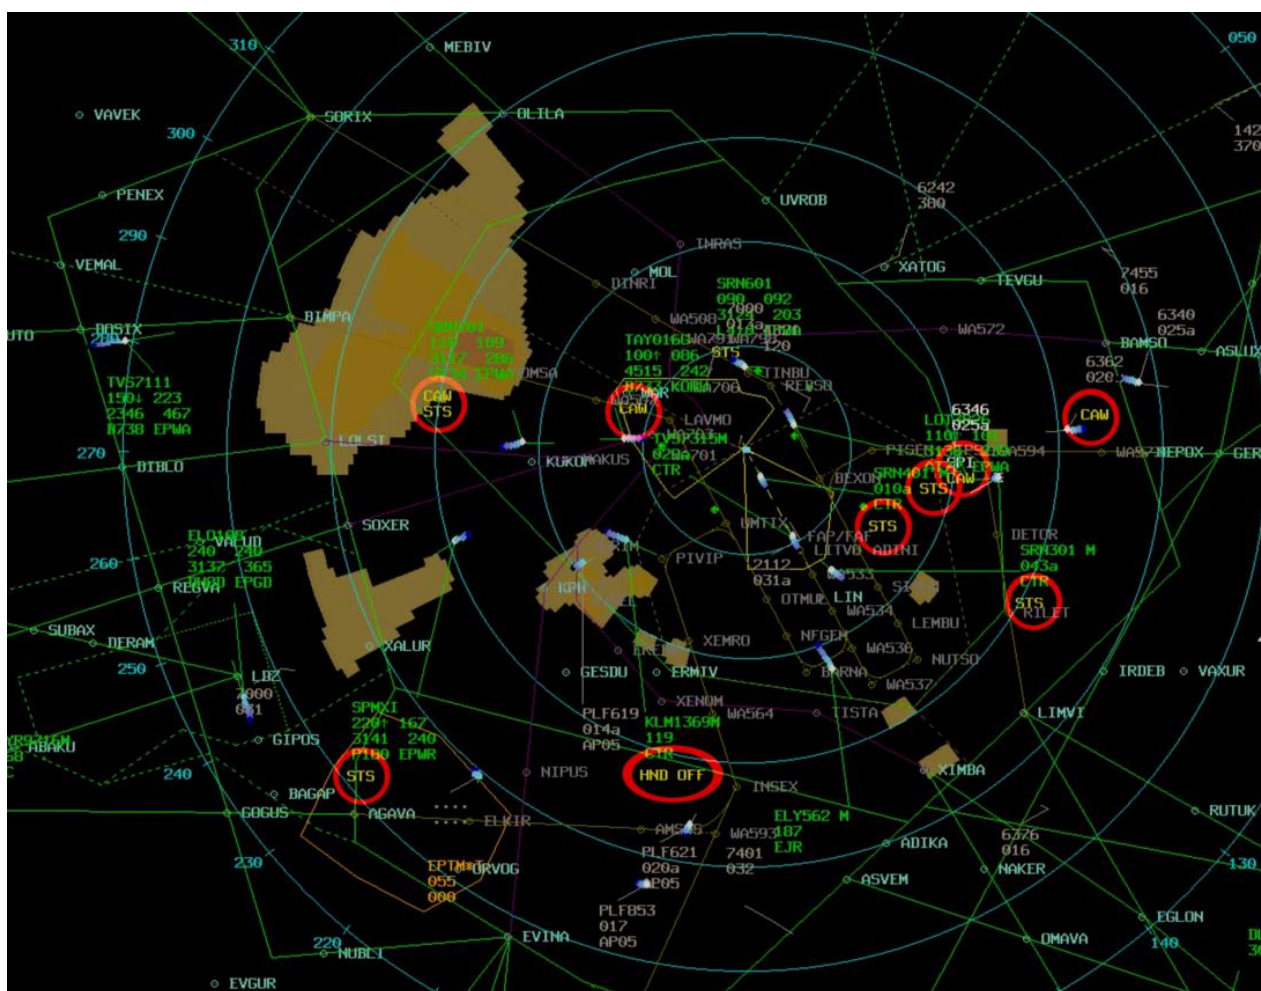
W czasie bezpośrednio poprzedzającym zdarzenie na wskaźniku KRL stale pojawiały się alerty, nie mające żadnego znaczenia dla prawidłowości pracy KRL w sektorze jego odpowiedzialności (za wyjątkiem jednego, dotyczącego analizowanego zbliżenia). Przez kilkanaście minut wielokrotnie takie alerty były wyświetlone na wskaźniku. Każdy z takich alertów stanowił informację, którą KRL musiał przetworzyć i podjąć decyzję co do jego znaczenia. Przykładowo, w czasie 10 minut poprzedzających zdarzenie były to liczne STCA, APW, STS, HAND OFF-y.

Każde z tych ostrzeżeń było wizualizowane w kolorze mającym zwrócić uwagę (żółtym lub czerwonym, a SPi - biały migający). czyli jednocześnie odwracały uwagę KRL od innych elementów zobrazowanych na wskaźniku.

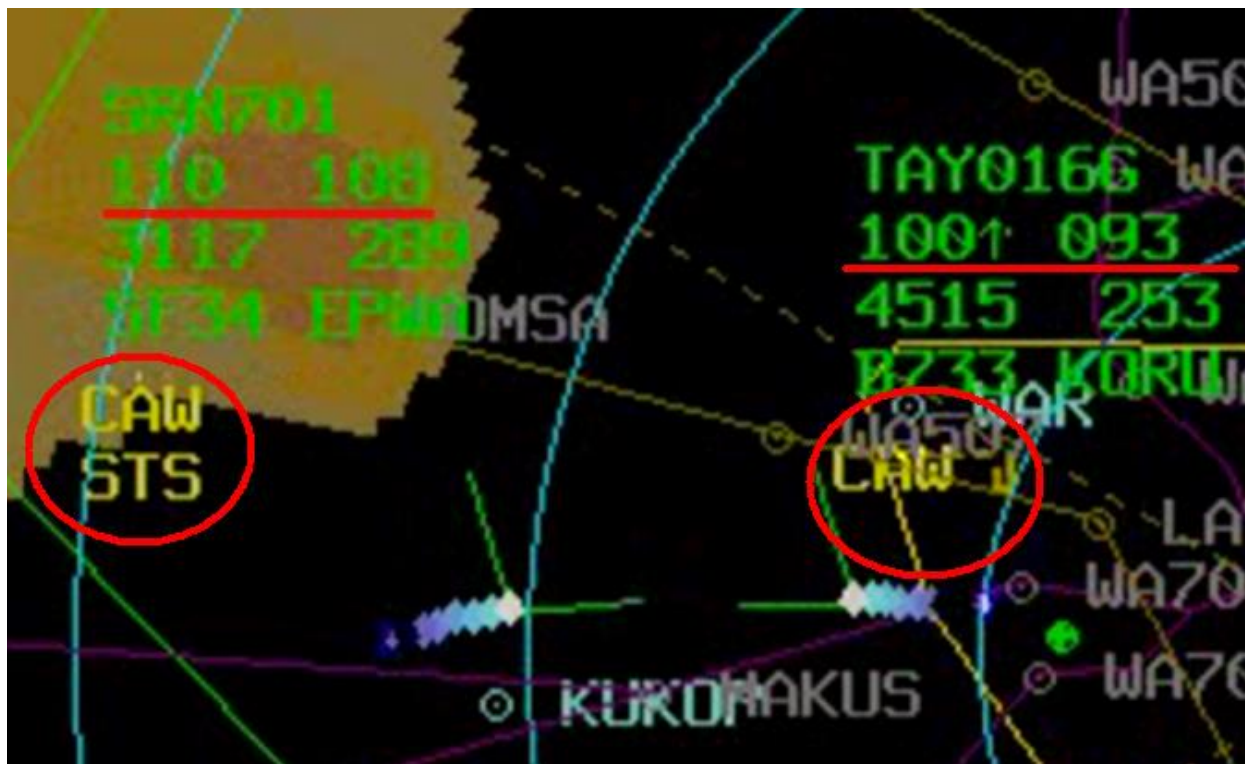
W trakcie analizowanego zdarzenia system STCA wygenerował ostrzeżenie "CAW" migające na żółto, jednak nie spowodowało ono natychmiastowej reakcji KRL, ze względu na pojawiające na jego wskaźniku inne ostrzeżenia podobne wizualnie.

W momencie pojawienia się STCA pomiędzy SRN701 a TAY016G nadal była różnica wysokości 3300ft (SRN701 był na FL110, jak dotąd zgodnie z zezwoleniem, które było w świadomości

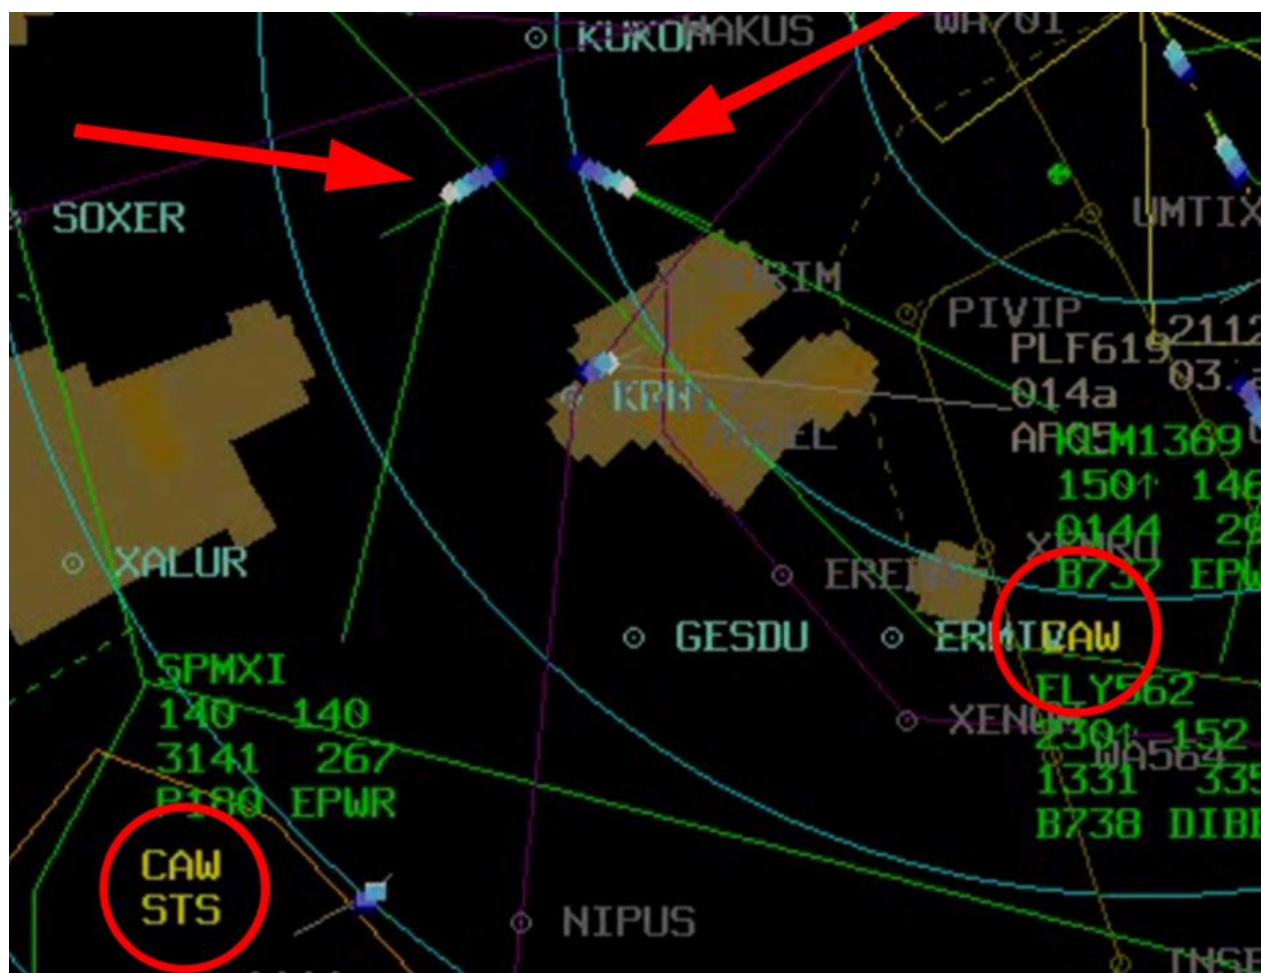
1. STCA aktywuje się w przypadku statków powietrznych, które minęły się. Oznacza, że nawet jeśli zagrożone jest ściśle utrzymanie zadanego progu czułości STCA nie istnieje wtedy i już nie zaistnieje potrzeba pilnego działania ze strony KRL. Taki alarm wyłącznie odwraca uwagę KRL.

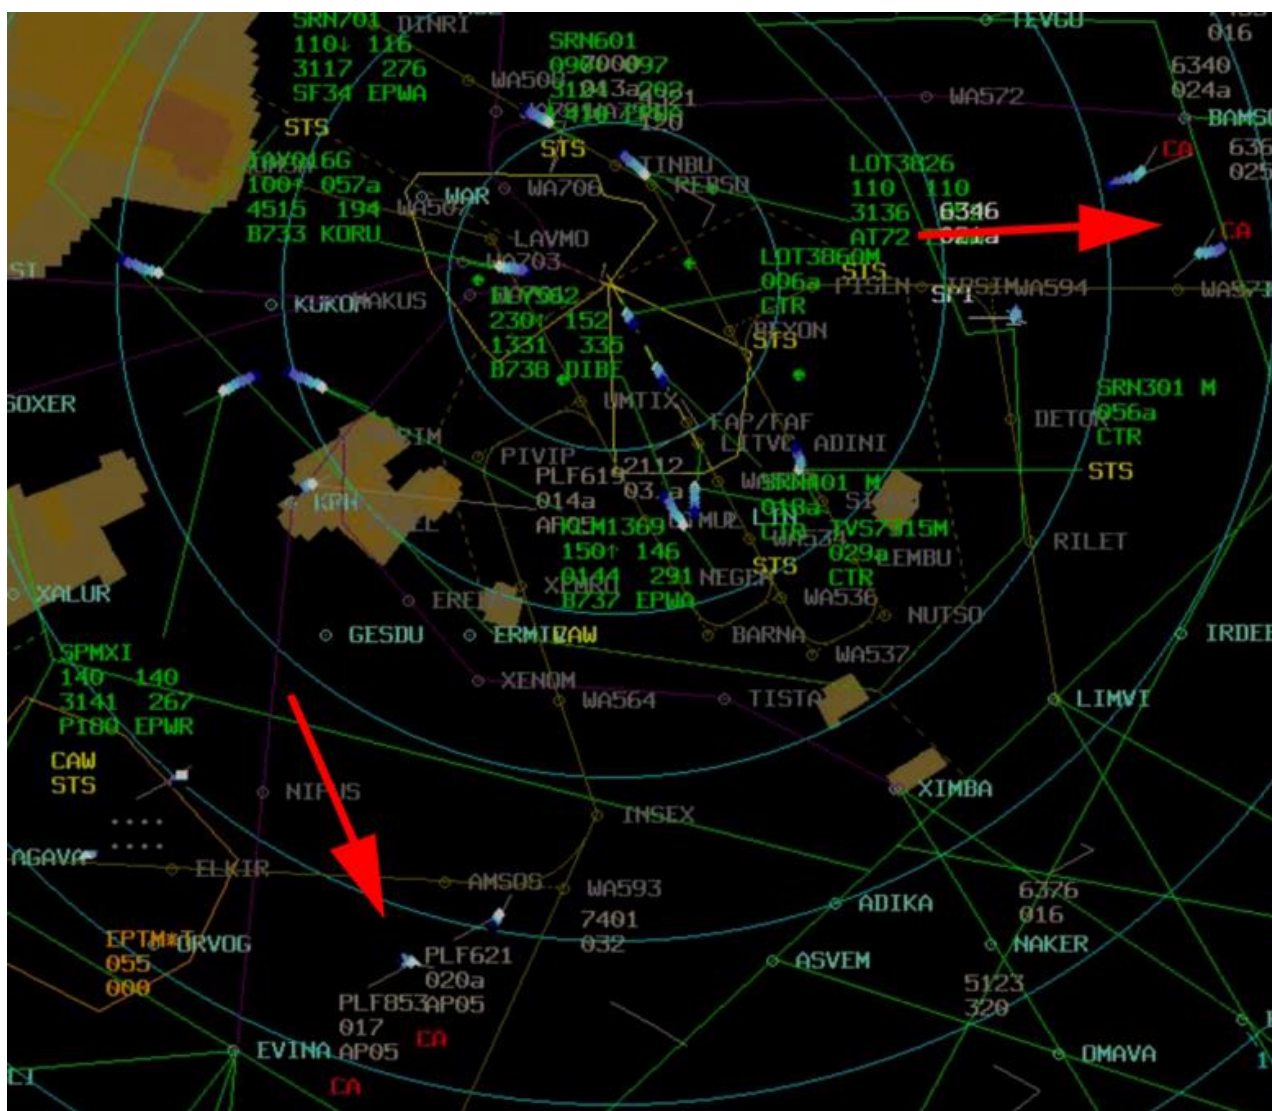
2. STCA w systemie stosowanym przez APP EPWA miał próg czułości ustawiony identycznie z systemem ACC, gdzie separacja boczna wynosi 7NM (dla APP 3NM/5NM). Oznacza to, że wielokrotnie sytuacja absolutnie prawidłowa powoduje aktywowanie alarmu.
3. Duża część alertów STCA jest generowana w sytuacji, kiedy jeden lub więcej samolotów zmieniają poziom lotu, i gdyby nie zatrzymały wznoszenia/zniżania zgodnie z zezwoleniem,

- doszło by do niebezpiecznego zbliżenia. Nie ma natomiast ostrzeżenia o przekroczeniu granicy zezwolenia – cleared levelu.
4. STCA ma zadane takie same parametry także dla przestrzeni, w których nie stosuje się separacji, a bezpieczeństwo między samolotami zapewnione poprzez kontakt wzrokowy, znajdującej się pod TMA EPWA, a więc pokazanych na całości wskaźnika KRL. To także jest przyczyną licznych fałszywych alarmów.
  5. Podobne zastrzeżenia jak w pkt. 3 nt. STCA mają zastosowanie do systemu APW, który generuje alarmy w stosunku do a/c w ruchu niekontrolowanym i/lub uprawnionych do wlotu w daną strefę. Brak procedur, które wymagałyby od organu zarządzającego ruchem do/z danej strefy do dezaktywowania alarmu w stosunku do konkretnego samolotu (funkcja Supress APW dostępna w systemie AMS2000+).
