**RAPORT WSTĘPNY O WYPADKU (POWAŻNYM INCYDENCIE) LOTNICZYM
I – OKREŚLENIE ZDARZENIA**

Nr akt sprawy

| 2 | 8 | 1 | 0 | / | 1 | 6 |

PPG, Paralotnia Snake XX, napęd na bazie silnika Bullmax

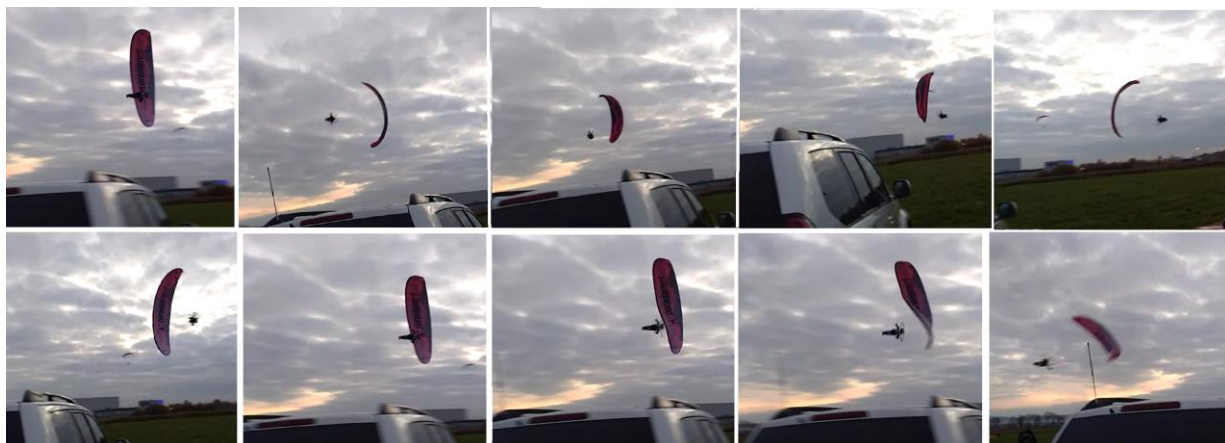
W dniu 27.10.2016 r. około godziny 17:20 do lotu treningowego wystartował pilot. Po starcie rozpoczął serię zakrętów z dużym przechyleniem wykonywanych na wysokości około 20 m nad poziom miejsca startu. Po około 1 min lotu, na wysokości około 7 m pilot wprowadził PPG w kolejny zakręt ze znacznym przechyleniem. Po wykonaniu zakrętu o około 450°, prawa połowa skrzydła paralotni wlatując w obszar turbulentnego powietrza powstałego za skrzydłem paralotni w trakcie wykonywania tego zakrętu, uległa podwinięciu. Doprowadziło to do zderzenia się PPG w prawej rotacji z ziemią (ilustracja poniżej).

- Start do lotu około godziny 17:20.
- Po nabraniu około 20 m wysokości pilot wykonuje serię zakrętów w lewo i w prawo ze znacznym przechyleniem.
- Po około 1 min lotu po wykonaniu zakrętu na wysokości około 7 m o około 450° skrzydło paralotni wlatuje we własne strugi.
- Prawa połowa skrzydła ulega podwinięciu.
- Zderzenie się pilota i napędu z ziemią.

Podwinięcie się połowy skrzydła paralotni w momencie gdy wleciało ono w obszar turbulentnego powietrza powstałego za skrzydłem paralotni w trakcie wykonywania zakrętu na małej wysokości.
