Krajowa Konferencja Bezpieczeństwa Lotów Lotnictwa Cywilnego

Lotnictwo ogólne w 2011 r.

Maciej Lasek

Państwowa Komisja Badania Wypadków Lotniczych

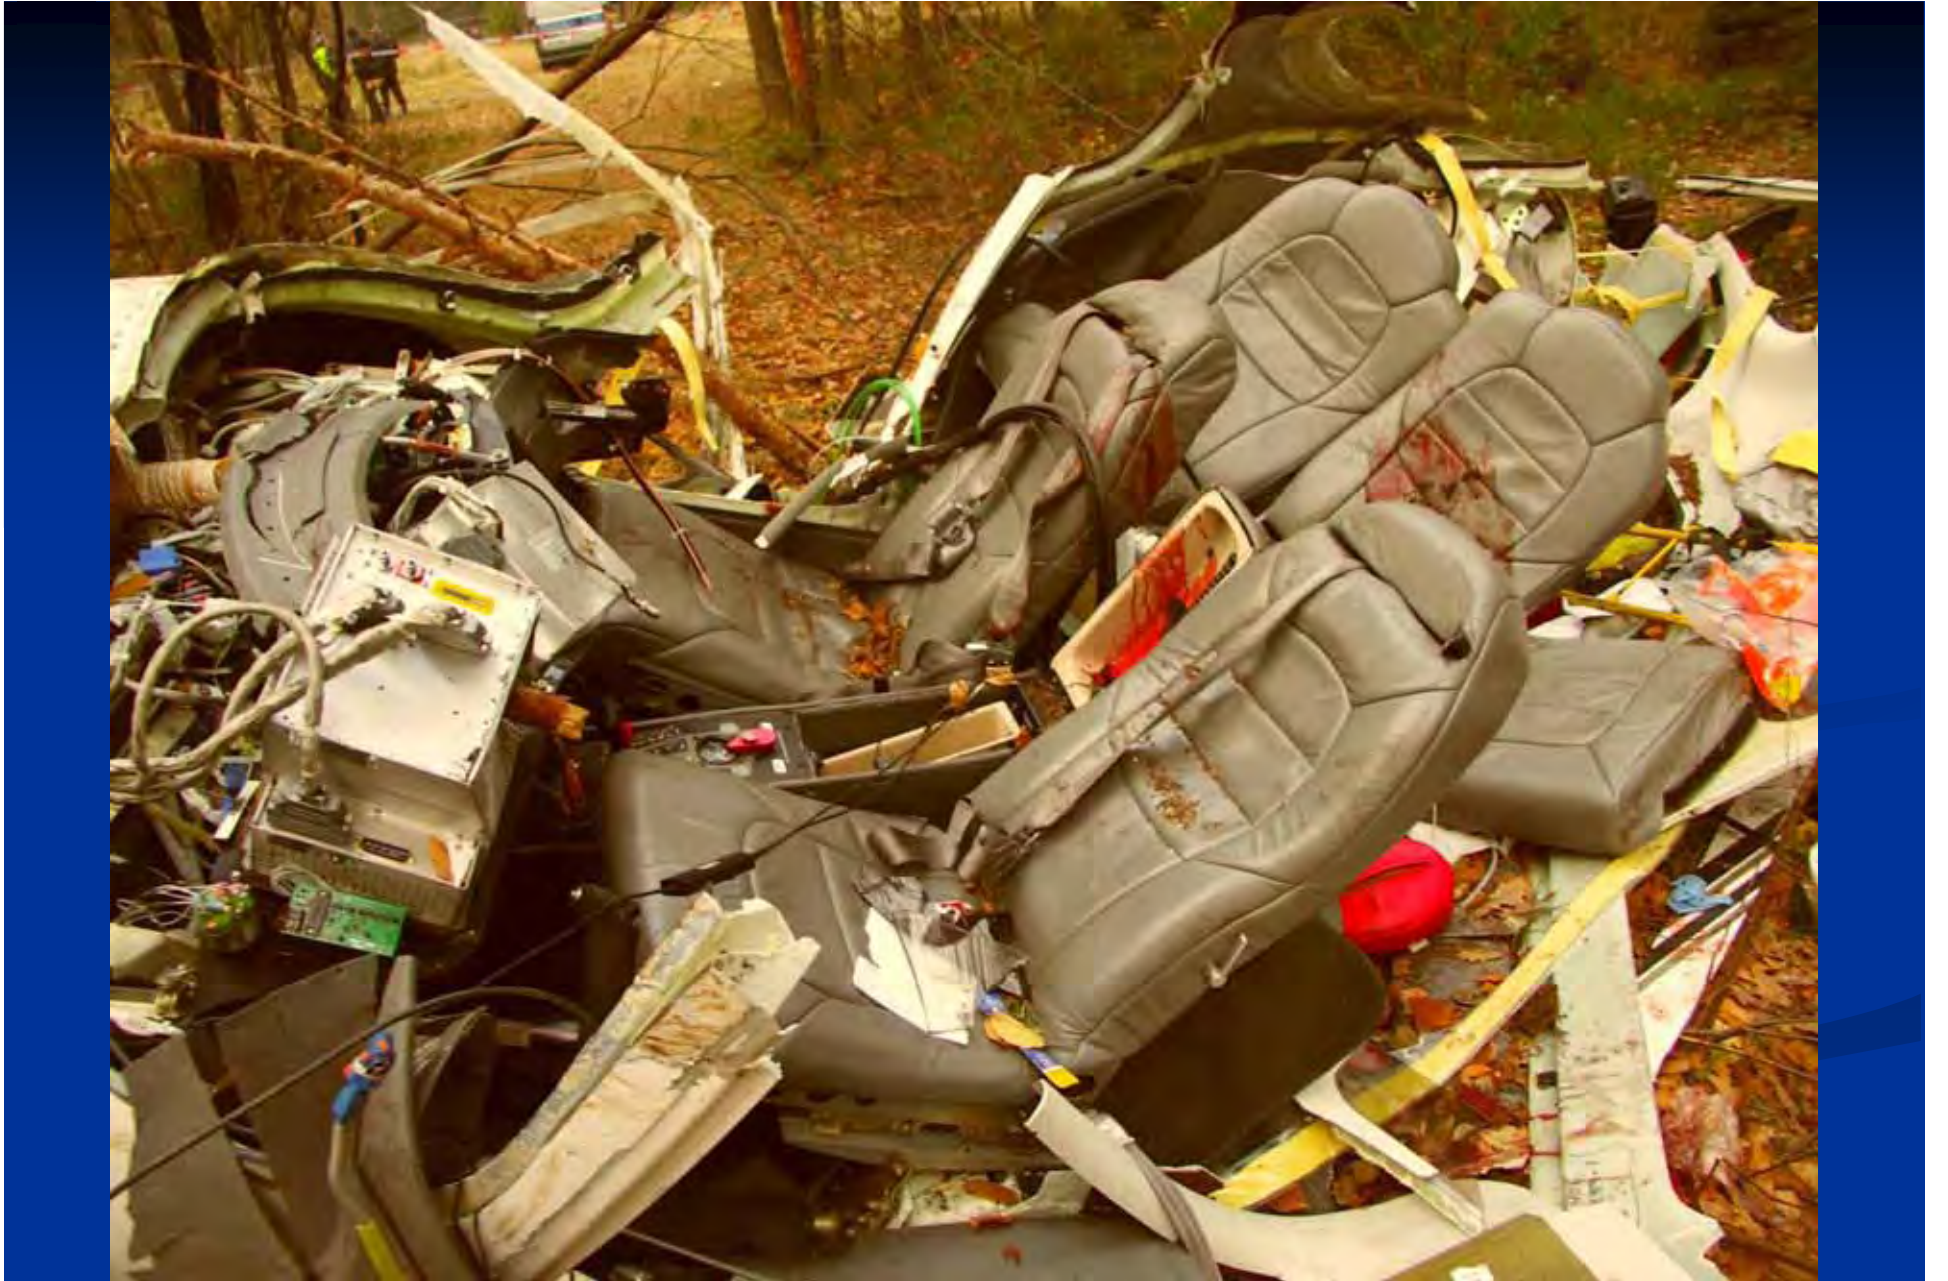
Samolot wykonywał lot po trasie LIPV-EPKM. Start 16.10 LMT, przelot na wysokości 3650-3820 m. Z powodu złych warunków atmosferycznych pilot został poinformowany przez FIS o możliwości lądowania w EPKT po przejściu do lotu IFR. Mimo braku uprawnień do lotów wg IFR pilot potwierdził możliwość wykonania lądowania z wykorzystaniem ILS w EPKT . Po wektorowaniu samolot został wyprowadzony na podejście ILS DS27. Ze względu na zbyt dużą wysokość lotu samolot nie mógł wylądować i przeszedł na drugi krąg. Pilot poprosił o powtórne wektorowanie do podejścia ILS, podczas którego zgłosił sytuację w niebezpieczeństwie. Po chwili, o godzinie 19.21 a/c zniknął z ekranu radarowego. Ok. godziny 20.25 zlokalizowano wrak a/c w lesie koło Żyglina. Stwierdzono zgon wszystkich osób znajdujących się we wraku.

**Samolot był wyposażony w
pirotechniczny spadochronowy system
ratunkowy, który nie został użyty.
Pożar nie wystąpił.**

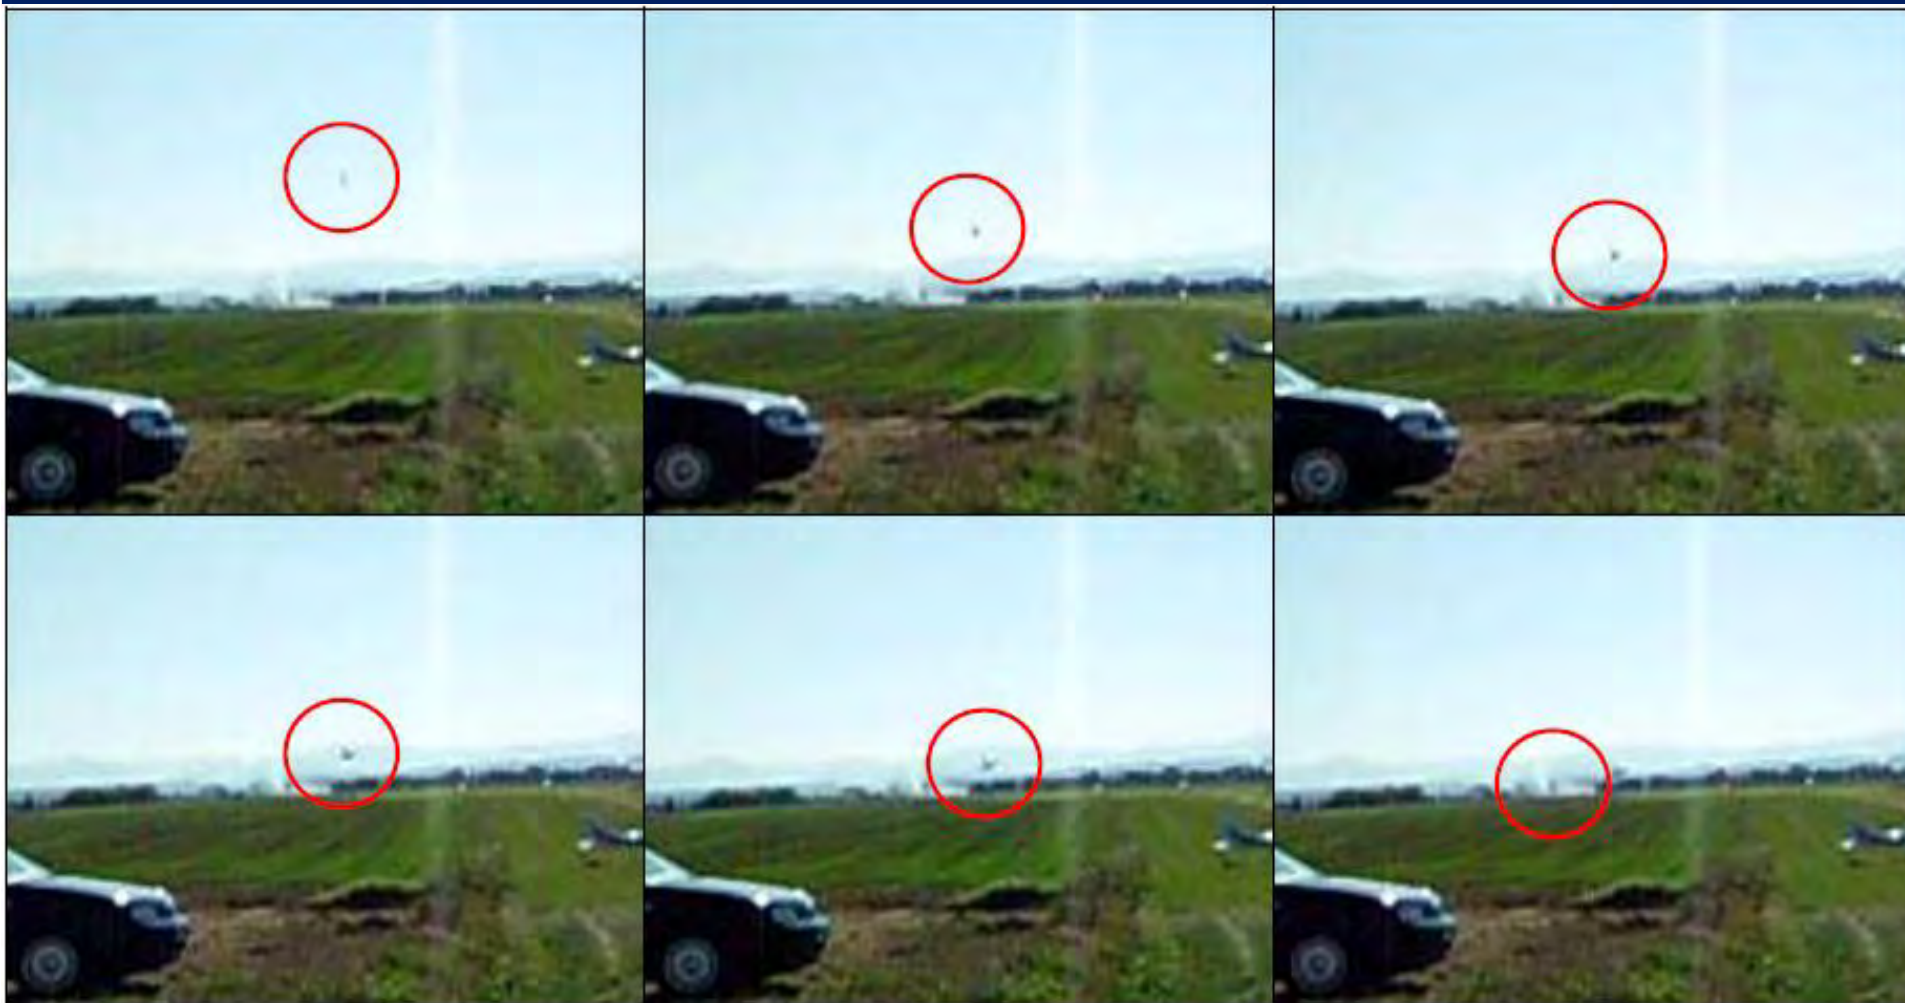
Ostatnia faza lotu

Samolot dolatując do lądowiska obniżył lot i z dużą prędkością kilkakrotnie przeleciał na małej wysokości nad lądowiskiem. Właściciel lądowiska za pomocą radiostacji przenośnej zwrócił uwagę pilotowi „żeby nie świrował nad głowami ludzi”. Takich przelotów (na małej wysokości z wykonaniem dynamicznego zakrętu o 180° - figura zbliżona do przewrotu), według zeznań świadków, samolot wykonał cztery. Podczas ostatniego przelotu, w trakcie wykonywania zakrętu w lewo połączonego ze stromym wznoszeniem, doszło do zmniejszenia prędkości lotu i gwałtownej utraty siły nośnej, co doprowadziło do przeciągnięcia i wejścia w lewy korkociąg. Mała wysokość lotu nie pozwoliła na wyprowadzenie samolotu do lotu poziomego i samolot zderzył się pionowo z ziemią z niewielkim przechyleniem w lewo.

Wykonywanie przez pilota dynamicznych manewrów na małej wysokości, w trakcie których doszło do spadku prędkości lotu, co doprowadziło do przeciągnięcia samolotu, korkociągu i zderzenia z ziemią.

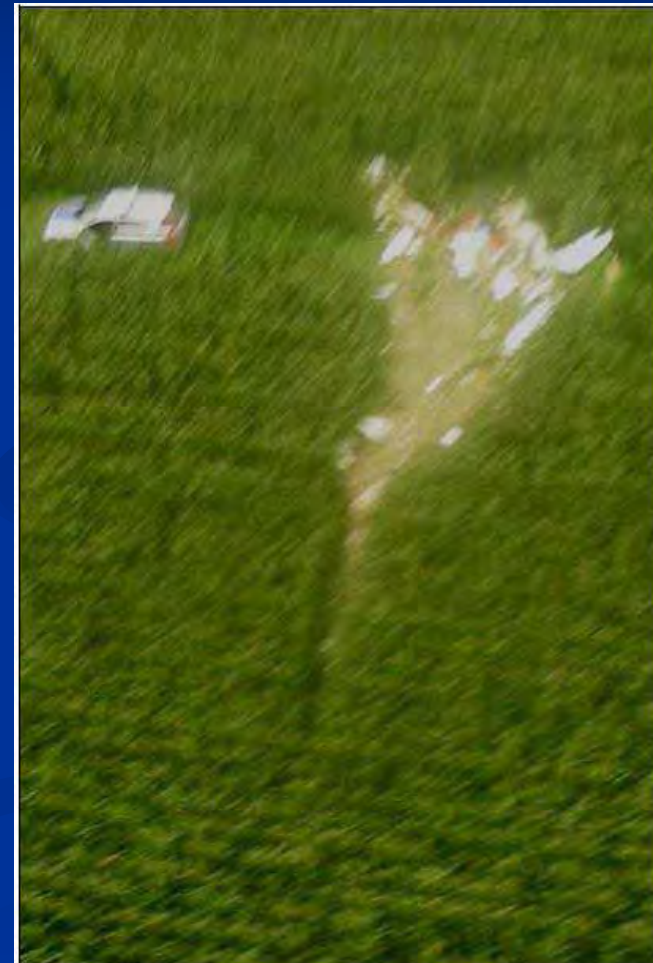
NAJBARDZIEJ PRAWDOPODOBNY PRZEBIEG ZDERZENIA SZYBOWCÓW
SP-2907 [X] I SP-3384 [Y3]

Okolo godziny 13:00. Szybowiec Y3 będąc w drugim kominie na wysokości około 1000 m AGL i w odległości 28.7 km od linii startu zderzył się z szybowcem X. Według wstępnych hipotez zderzenie mogło nastąpić na kursie czołowym w krążeniu obu szybowców w lewo, o czym świadczą ślady i uszkodzenia pozostawione na szybowcu Y3. Wskutek kolizji w szybowcu X została urwana końcówka prawego skrzydła, co spowodowało wejście szybowca w spiralę i zderzenie z kątem pochylenia powyżej 90° z ziemią. Pilot nie opuścił szybowca i zginął na miejscu pomimo wykonanych czynności do jego opuszczenia (rozpięte pasy bezpieczeństwa, owiewka zrzucona awaryjnie). Pilot szybowca Y3 lądował bezpiecznie na polu opodal miejsca upadku szybowca X.

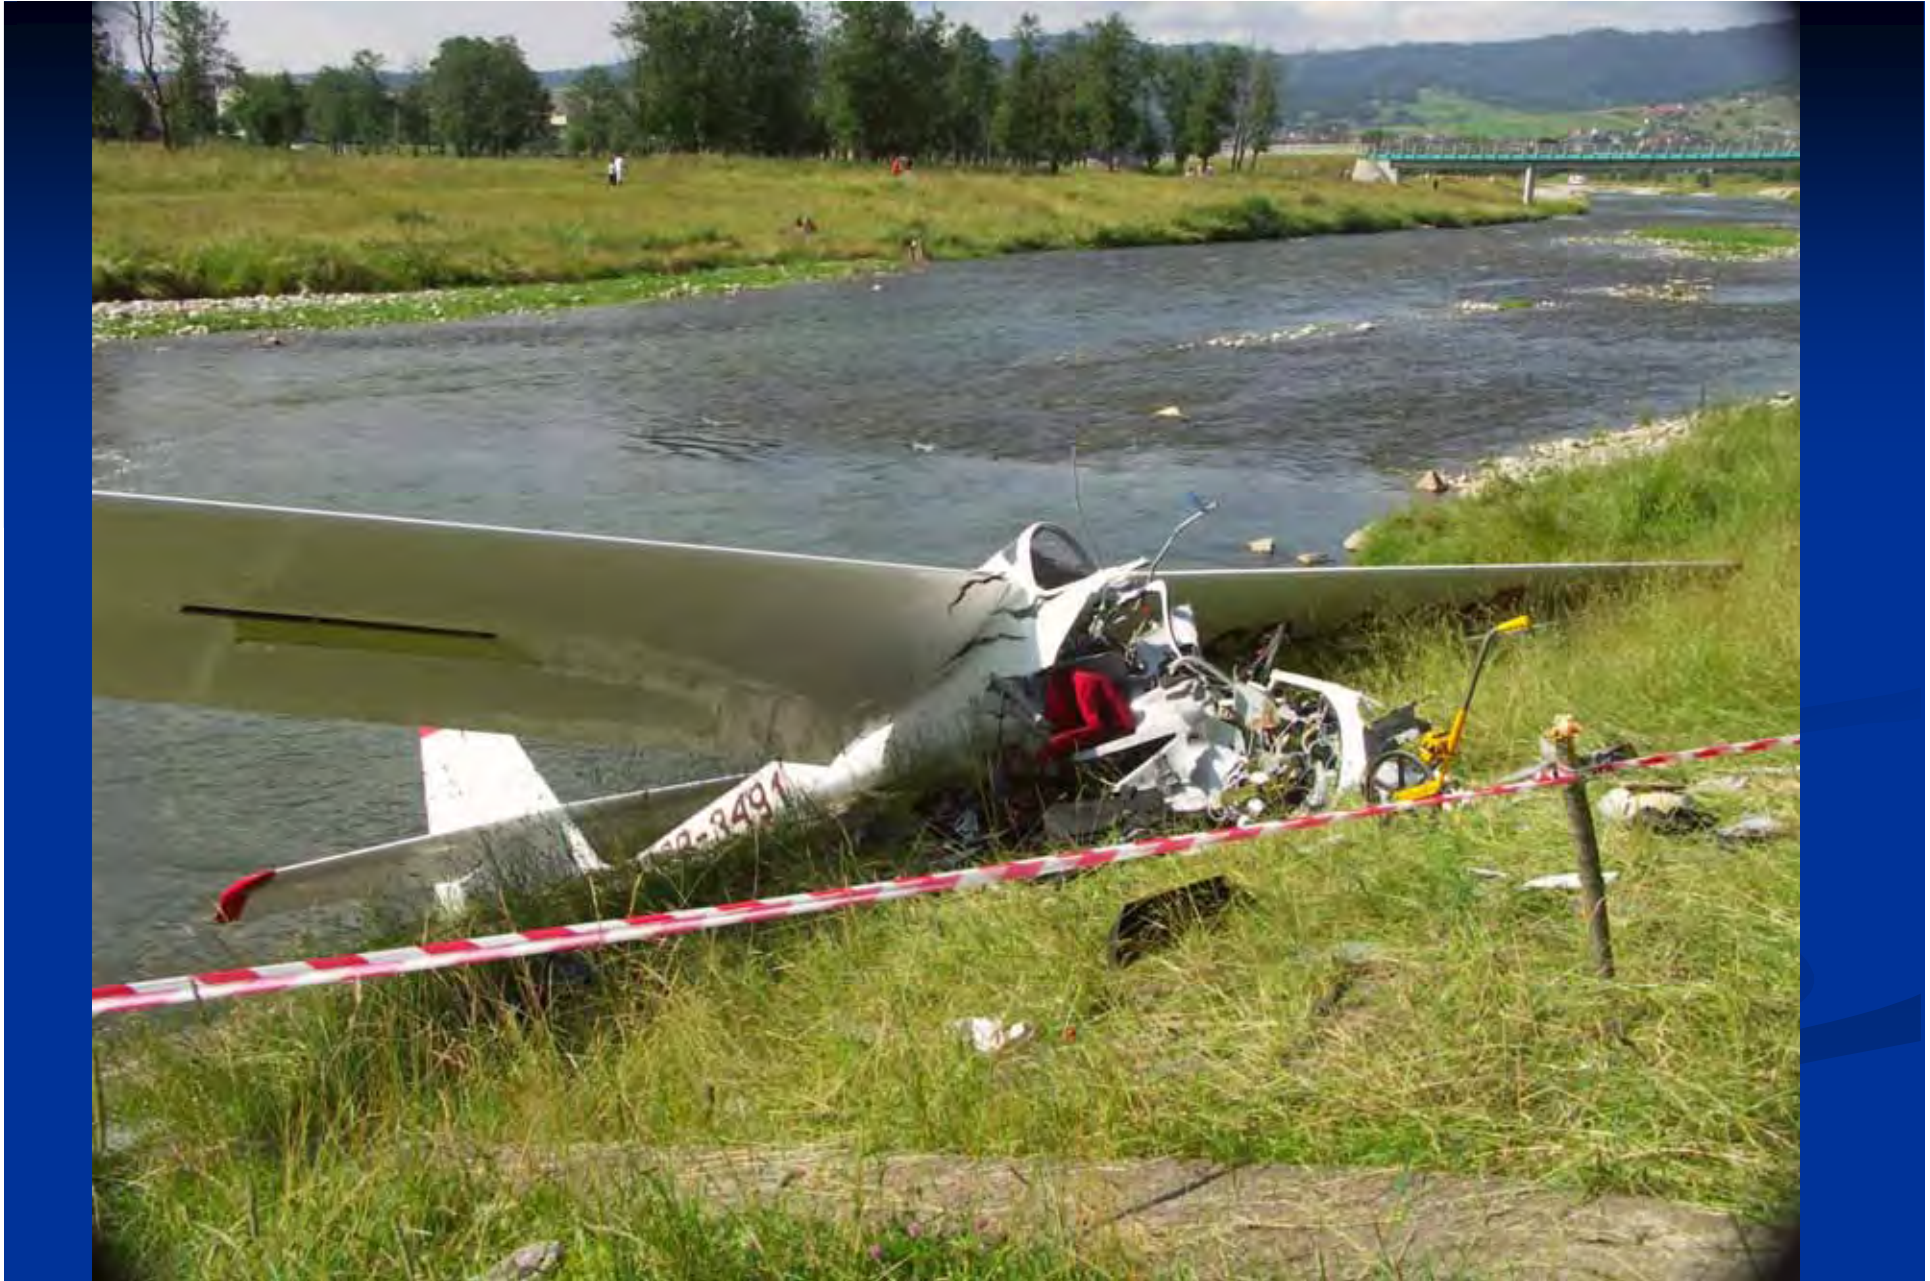
Załoga uczeń-pilot szybowcowy z instruktorem, w ramach szkolenia podstawowego, wykonywali lot szkolny na zad. AII, ćw.4 – Postępowanie w sytuacjach niebezpiecznych. Zespół wystartował za samolotem na kierunku 270°, zgodnie w wyłożonymi znakami startowymi. Wg wcześniejszych uzgodnień z pilotem holującym, instruktor miał wyczepić szybowiec w trakcie wykonywania pierwszego zakrętu, a uczeń-pilot miał wykonać dowrót do lotniska i wylądować z wiatrem. Kiedy zespół przekraczał Biały Dunajec pilot samolotu holującego rozpoczął wykonywanie pierwszego zakrętu w lewo. Wysokość lotu wynosiła wtedy ok. 130 m, względem miejsca startu, więc instruktor wyczepił linę holowniczą. Uczeń-pilot kontynuował zakręt w lewo, zwiększając przechylenie i „wybierając nadmiar prędkości”, z zamiarem powrotu na lotnisko i lądowania z wiatrem. Po zmianie kierunku o ok. 100°, względem kierunku startu, szybowiec nagle zwiększył pochylenie i rozpoczął lewy korkociąg lub stromą spiralę. Po wykonaniu obrotu o ok. 450° względem kierunku startu, będąc w stromym nurkowaniu, szybowiec zderzył się z ziemią, uderzając przednią częścią kadłuba o obetonowane wschodnie nabrzeże rzeki, w bezpośredniej bliskości progu wodnego, ok. 200 m na południe od kładki prowadzącej do ulic Sikorskiego i Podhalańskiej. Kabina szybowca została całkowicie zniszczona, a załoga poniosła śmierć

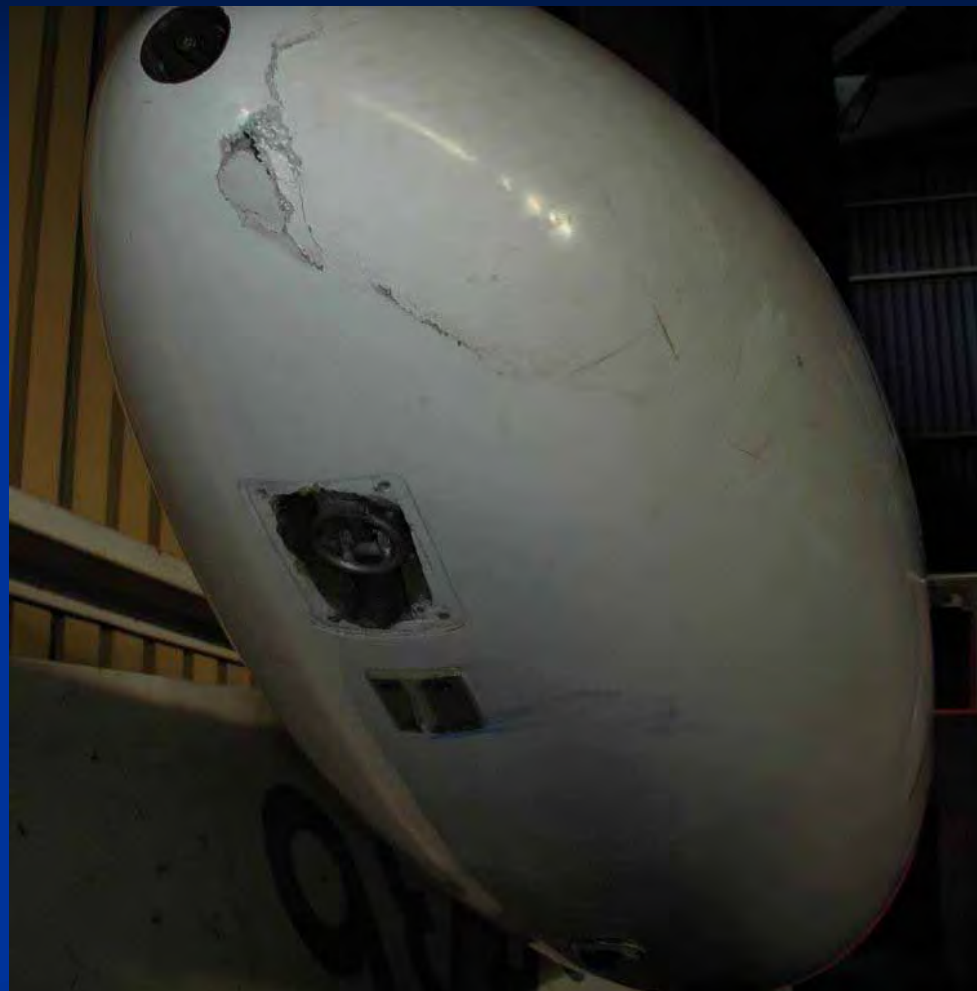
W dniu 21.08.2011 r. w Aeroklubie Ziemi Lubuskiej odbywały się loty szybowcowe przy użyciu startu za samolotem. Do kolejnego holu w tym dniu wystartował pilot szybowcowy na szybowcu Junior za samolotem Jak-12a. Podczas krążenia w kominie termicznym na wysokości ok. 580 m pilot szybowca wyczepił się. Po ok. 2 sekundach nastąpiło zderzenie szybowca z samolotem holującym. Uszkodzeniu uległa przednia dolna część kadłuba szybowca i usterzenie poziome samolotu po prawej stronie. Oba statki powietrzne bezpiecznie wylądowały na lotnisku. Piloci nie odnieśli żadnych obrażeń.
