ALBUM ILUSTRACJI
z wypadku szybowca SZD-50-3 Puchacz; SP-3354
28 czerwca 2009 r., lotnisko Dajtki k/Olsztyna (EPOD)

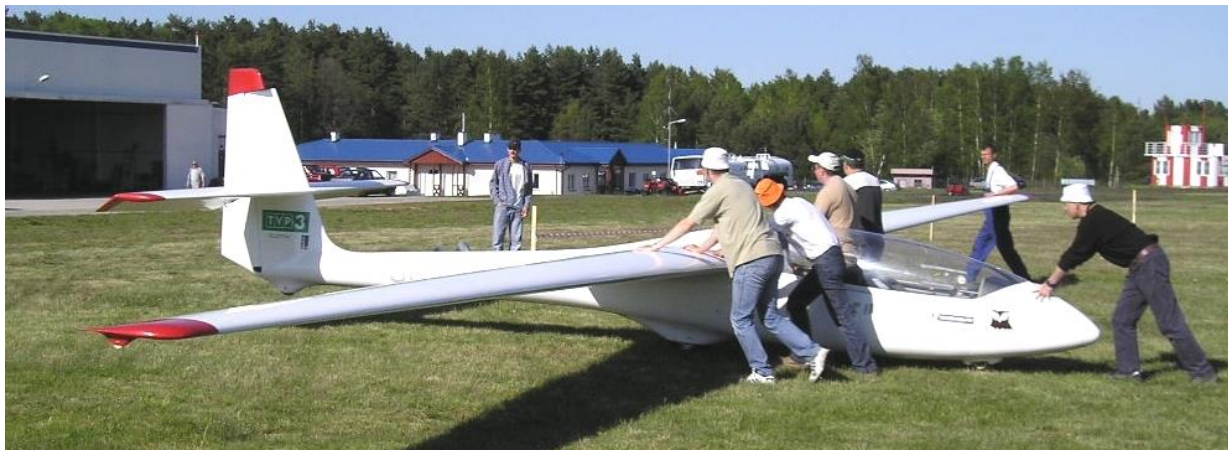
1 – Szybowiec SZD-50-3 Puchacz SP-3354 sfotografowany w okresie poprzedzającym wypadek na lotnisku Aeroklubu Warmińsko-Mazurskiego Dajtki k/Olsztyna [foto: Internet, T.Janiak].

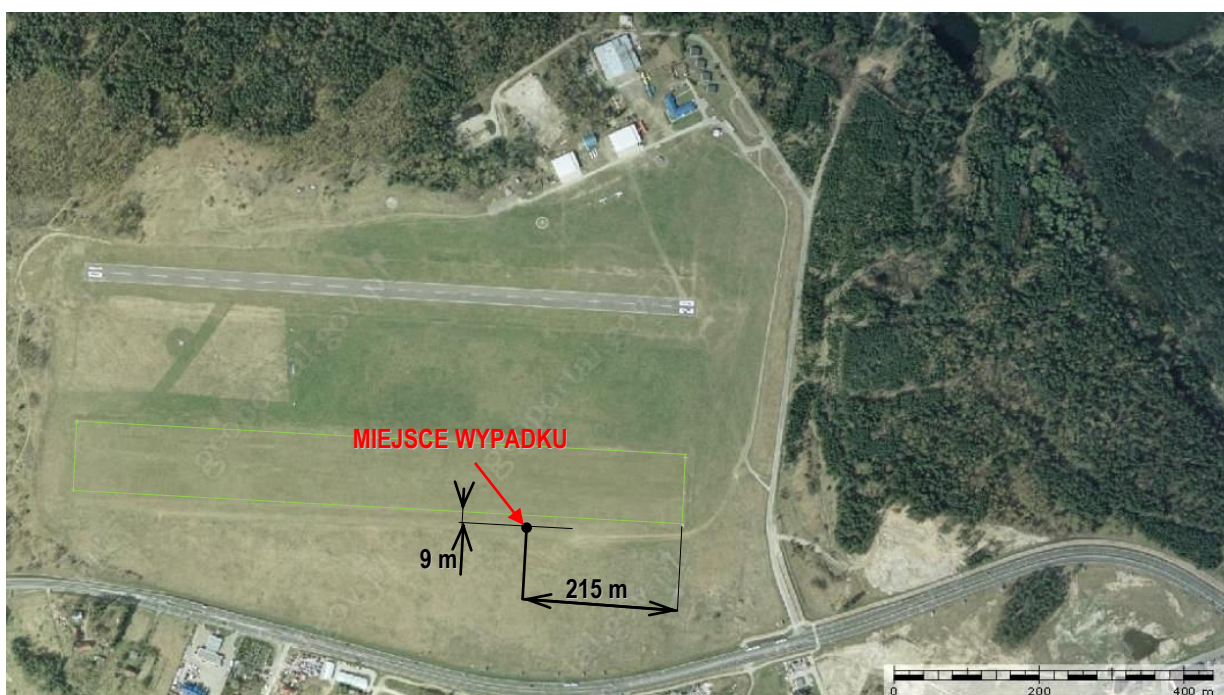
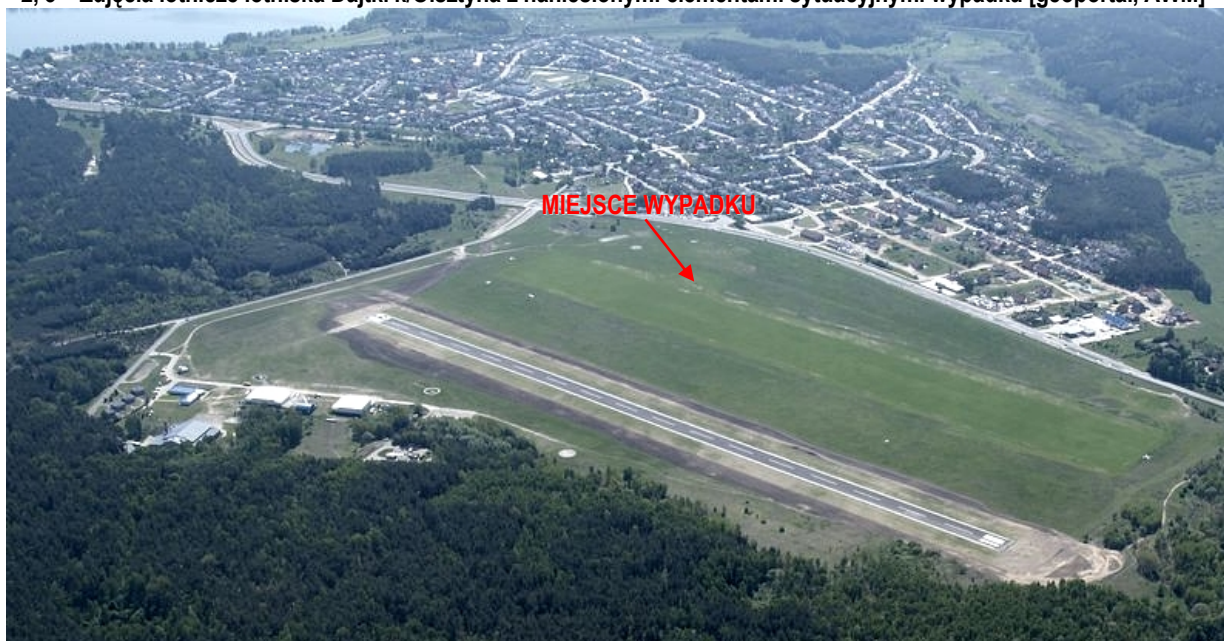
2, 3 – Zdjęcia lotnicze lotniska Dajtki k/Olsztyna z naniesionymi elementami sytuacyjnymi wypadku [geoportal, AWM]

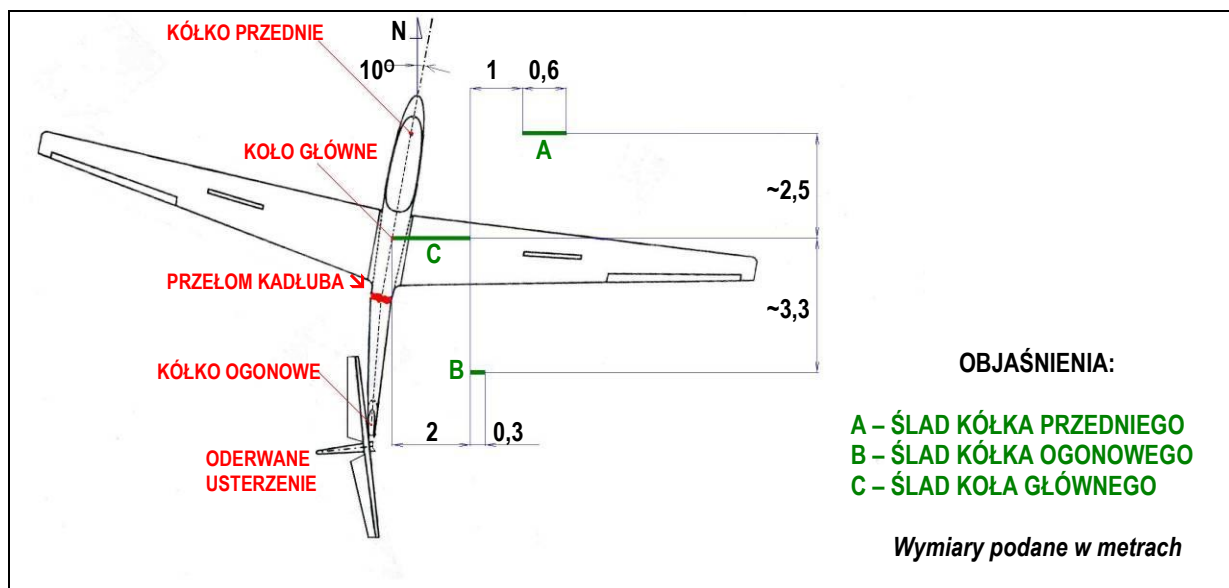
4 – Szkic miejsca wypadku z zaznaczonym położeniem uszkodzonego szybowca i rozmieszczeniem śladów przyziemienia podwozia z trawersem.

Współrzędne miejsca wypadku (punkt odpowiadający położeniu koła głównego) : N53°46'15,52" / E020°24'56,98".
