ALBUM ILUSTRACJI
z wypadku samolotu PZL-101A Gawron; SP-YEB
16 czerwca 2012 r., Wielogóra k/Radomia

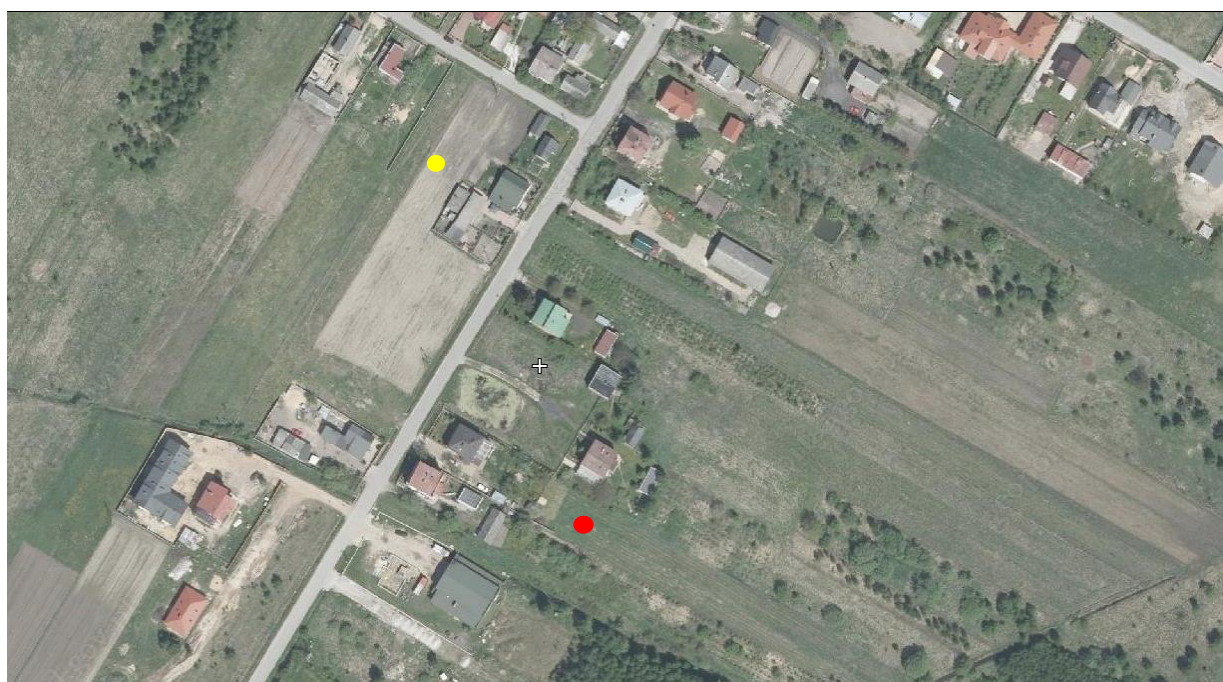
2 – Miejsce wypadku. (czerwona kropka – położenie wraku samolotu, żółta – przybliżone położenie oderwanego płótna)

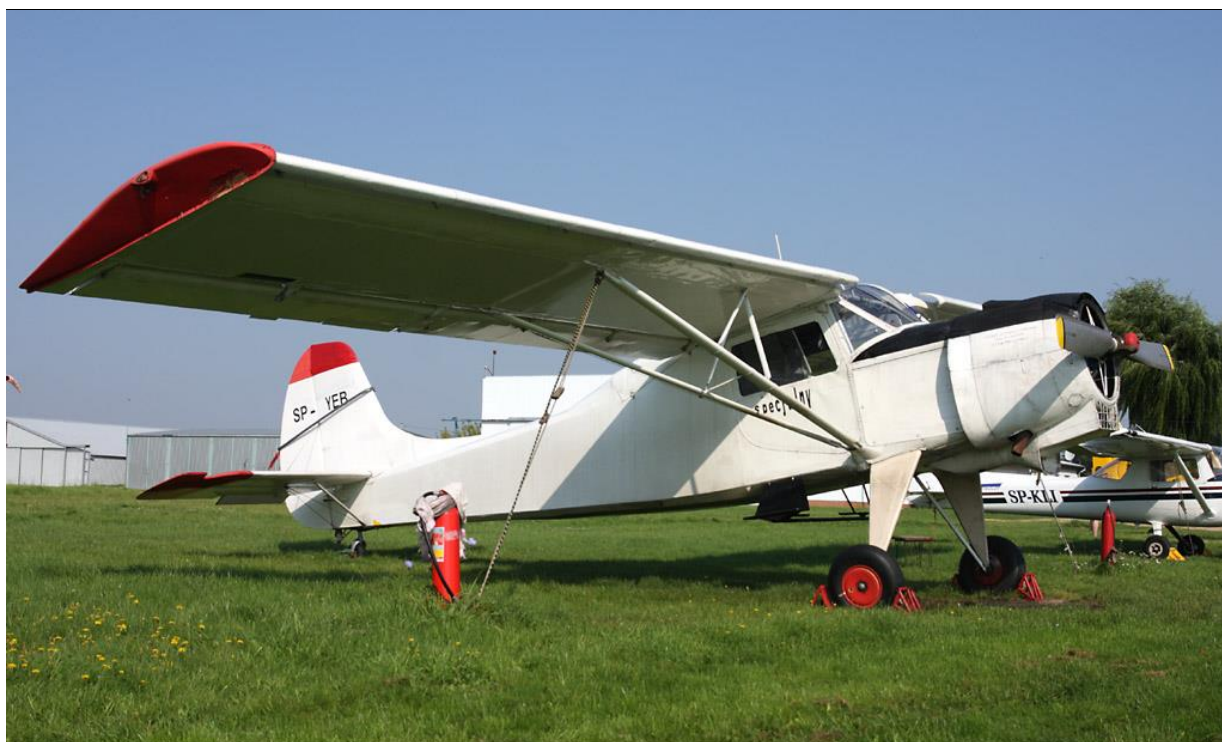
4 – Samolot sfotografowany w dniu 26.08.2011 r. na prawym skrzydle na dolnej powierzchni przed lotką widoczna naklejka w ciemnym kolorze.
