ALBUM ILUSTRACJI
z wypadku śmigłowca Robinson R44 Raven II; SP-WNP
13 września 2013 r., Wygonin gm. Stara Kiszewa

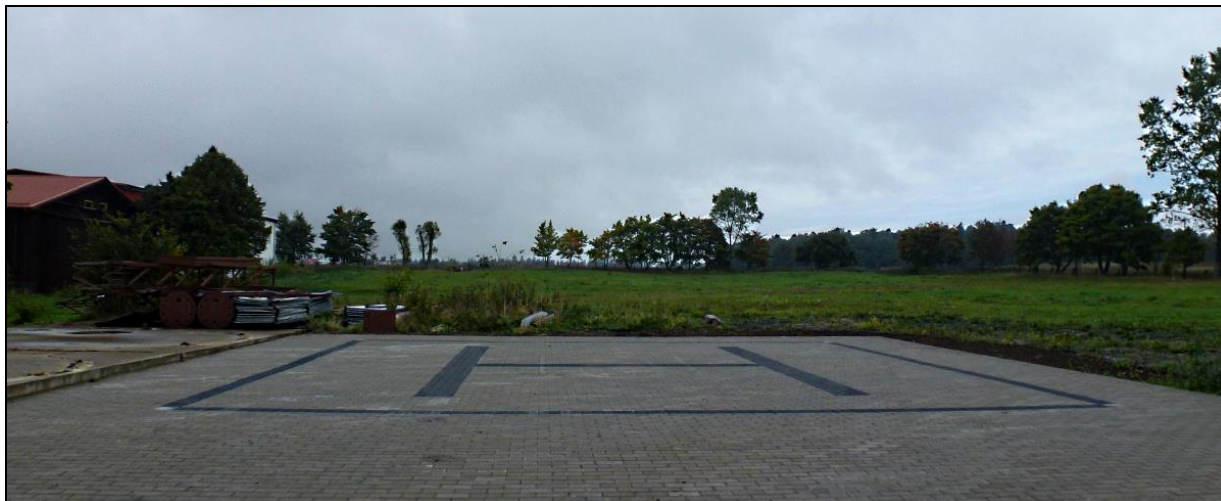
3 – Miejsce startu śmigłowca do lotu zakończonych wypadkiem – lądowisko prywatne w m.Borcz., widok w kierunku północnym.

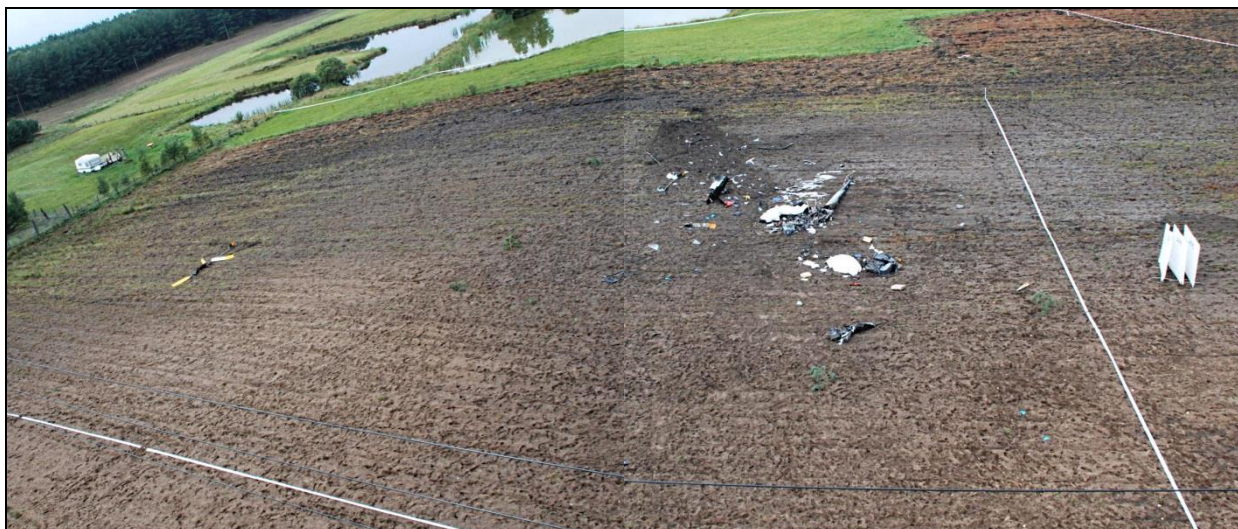
11a, 11b – Widok panoramiczny miejsca wypadku, złożony z dwóch zdjęć wykonanych z podnośnika [foto: Policja].

1 – pierwszy ślad zetknięcia podwozia z ziemią, 2 – ślad uderzenia kadłubem oraz drobne szczątki pokryw kadłuba i oszklenia, wyrwany z zamocowań akumulator i busola magnetyczna, 3 – szczątki oderwanego podwozia (płoty i golenie), 4 – ciało pasażera z przedniego fotela, 5 – ciało pilota, 6 – odrzucona w prawo głowica wirnika głównego ze szczątkami łopat, 7 – belka ogonowa ze zniszczonym śmigłem ogonowym i oderwaną przekładnią kątową, 8 – szczątki oszklenia, 9 – szczątki tylnego pokrycia kabinowej części kadłuba i usterzenie oderwane od belki ogonowej, 10 – szczątki kabinowej części kadłuba zniszczone pożarem, resztki kratownicy kadłuba, układu sterowania i zbiorniki paliwa, 11 – bagaż, 12 – silnik z deflektorami i wentylatorem, 13 – lewe drzwi kabiny, 14 – tablica przyrządów, pulpit centralny oraz spalone resztki pulpitu wyposażenia radiowego i radionawigacyjnego, 15 – szczątki tapicerki i rozsypany bagaż, 16 – poduszka tylnego fotela, 17 – ciało pasażera z tylnego fotela, 18 – urządzenie GPS, 19 – oderwana przekładnia główna z masztami wirnika głównego, siłownikami sterowania łopat wirnika głównego i osłoną aerodynamiczną, 20 – rozrzucone fragmenty łopat wirnika głównego, 21 – strefa rozrzuconych szczątków pokrycia, drzwi i oszklenia przedniej części kabiny.

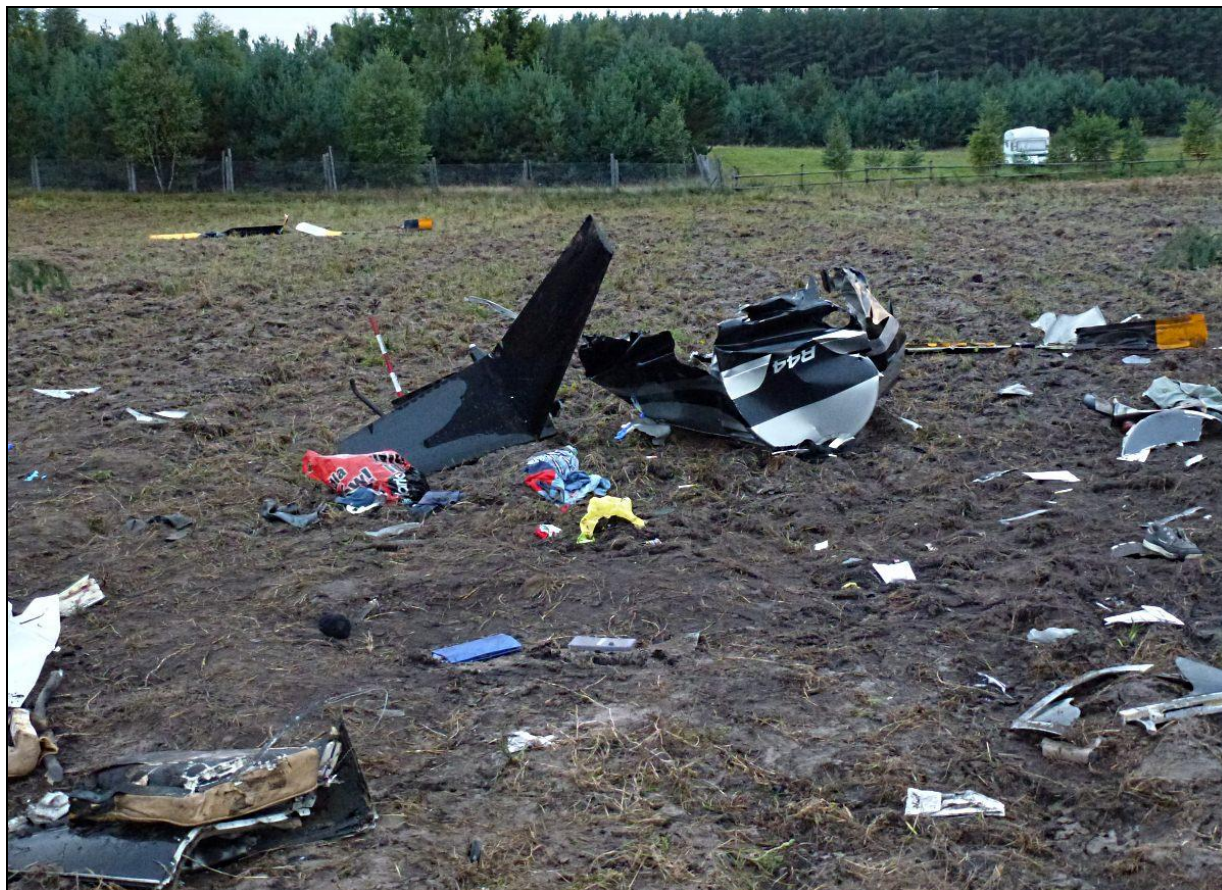
26 – Ogólny widok głównego pola szczątków, w centrum kadru oderwane usterzenie i zniszczona tylna owiewka kadłuba, w głębi wirnik główny.

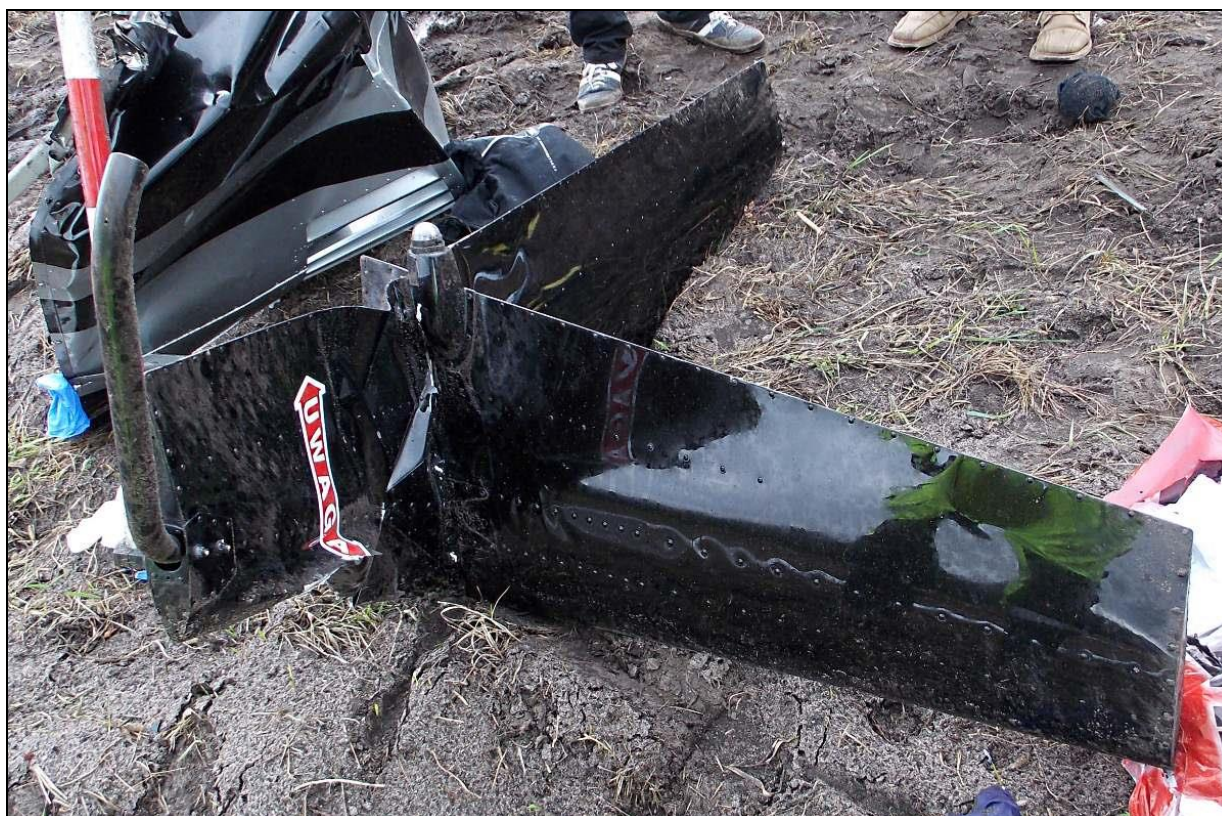
27 – Usterzenie oderwane od belki ogonowej.

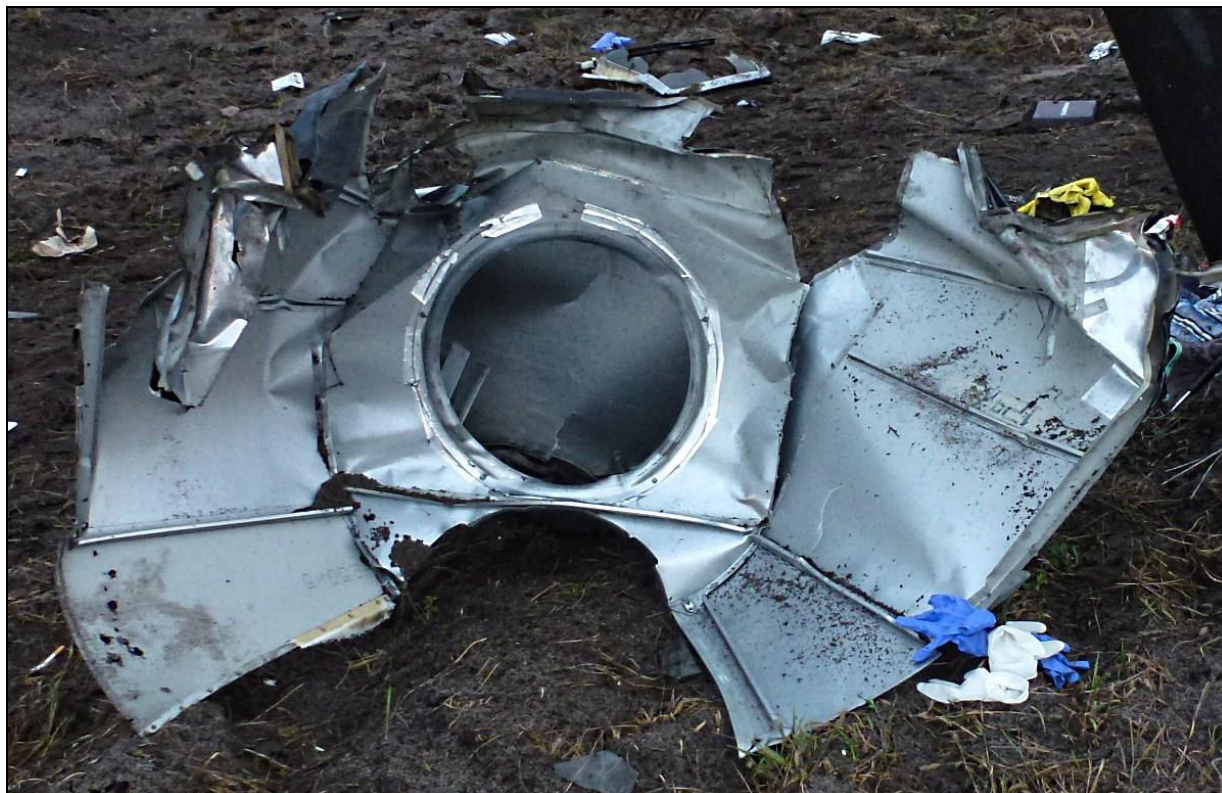
28 – Zniszczona tylna owiewka kadłuba – widok od strony wewnętrznej.

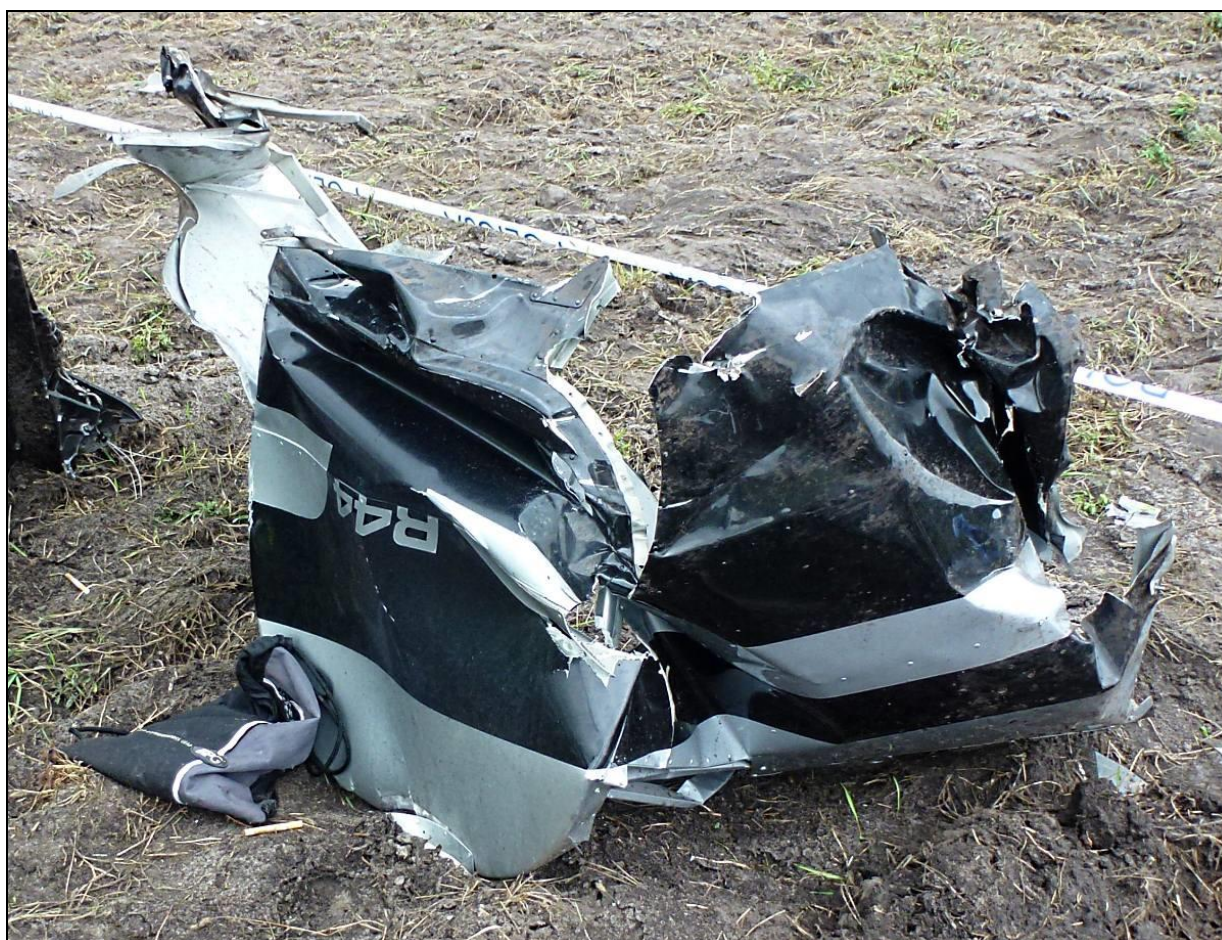
29 – Zniszczona tylna owiewka kadłuba – widok od strony zewnętrznej.

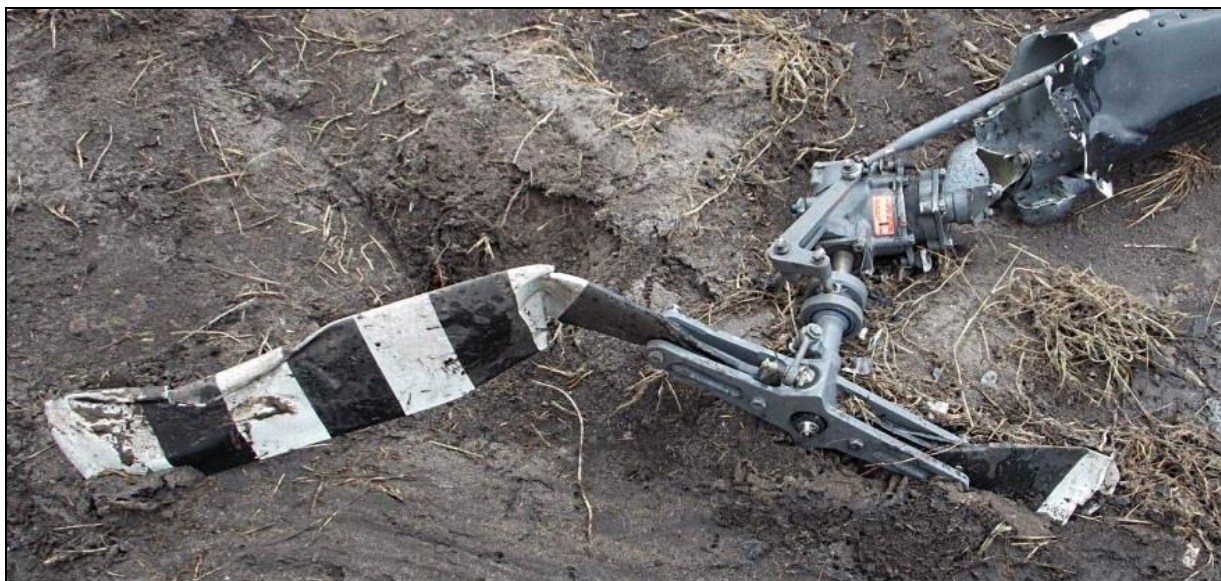
30 – Zniszczone śmigło ogonowe z przekładnią kątową, oderwaną od konstrukcji belki ogonowej.

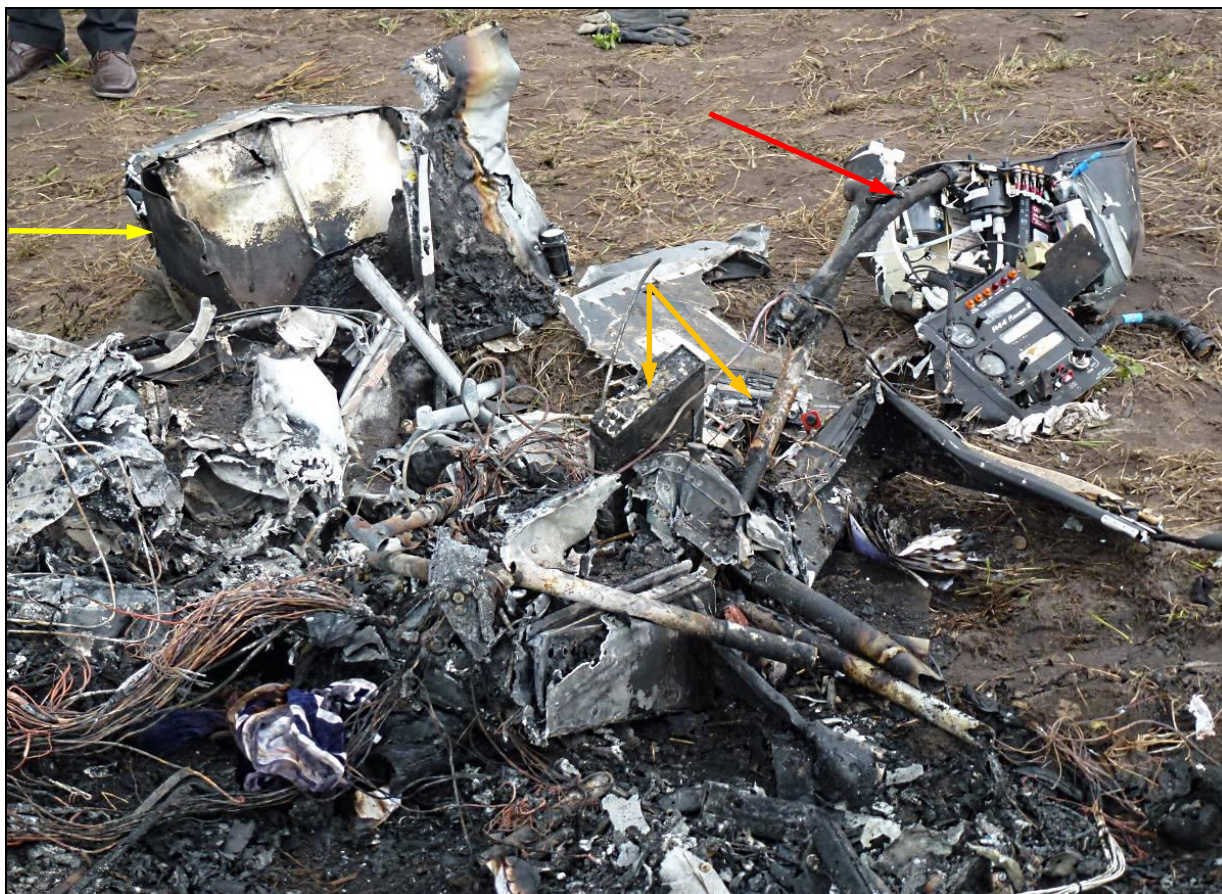
40 – Szczątki kadłuba zniszczonego wskutek rozbicia i pożaru. Żółtą strzałką wskazany pomocniczy zbiornik paliwa, pomarańczowymi strzałkami – zniszczone elementy wyposażenia radiowego i nawigacyjnego, czerwoną strzałką – sterownica ręczna.

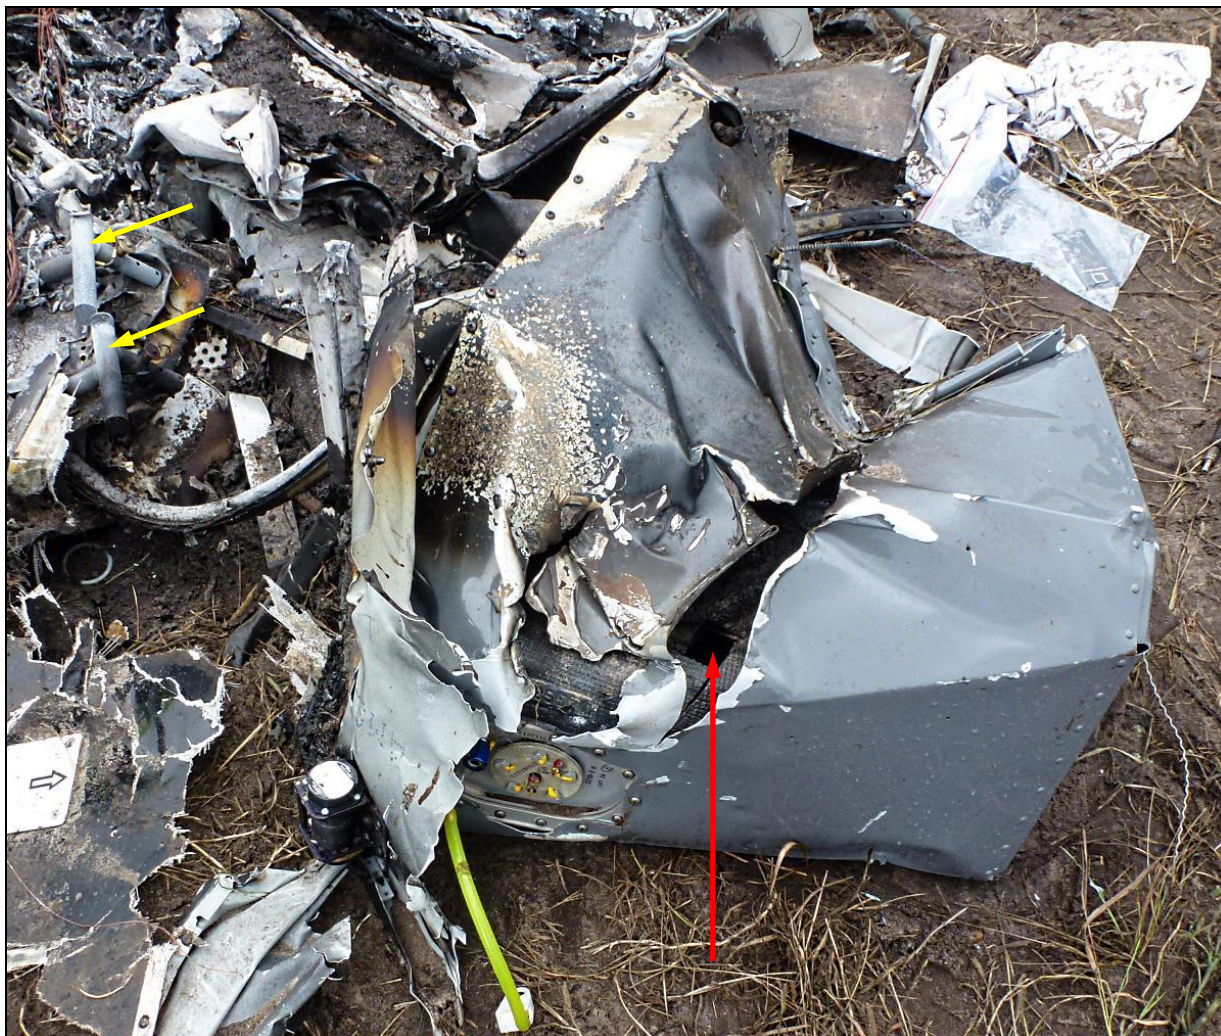
43 – Pomocniczy zbiornik paliwowy, który zachował szczelność po wypadku. Czerwoną strzałką wskazany otwór w płaszczu neoprenowym, wycięty dla pobrania próbki paliwa. Żółtymi strzałkami wskazane sterownice nożne.

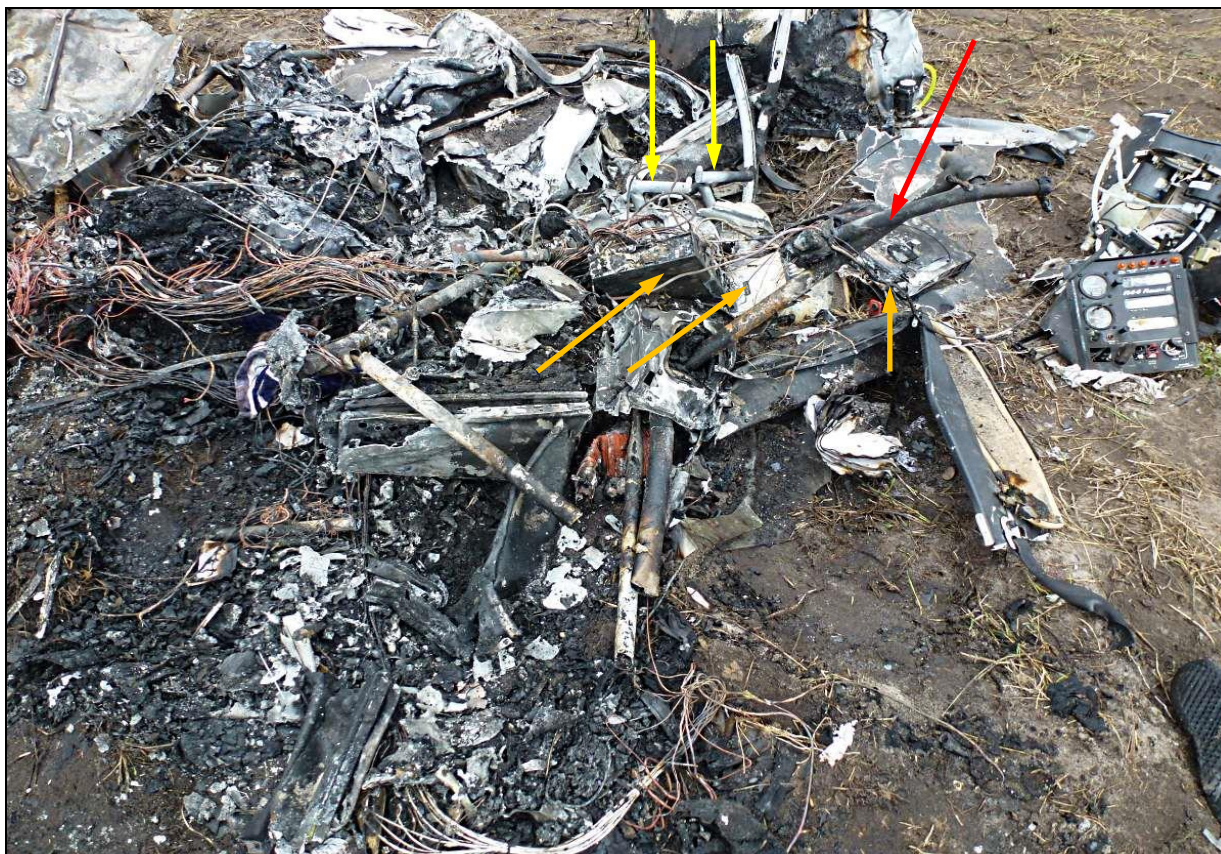
45 – Spalone szczątki wnętrza kabiny. Żółtymi strzałkami wskazane sterownice nożne, czerwoną – sterownica ręczna, pomarańczowymi – zniszczone elementy wyposażenia radiowego.

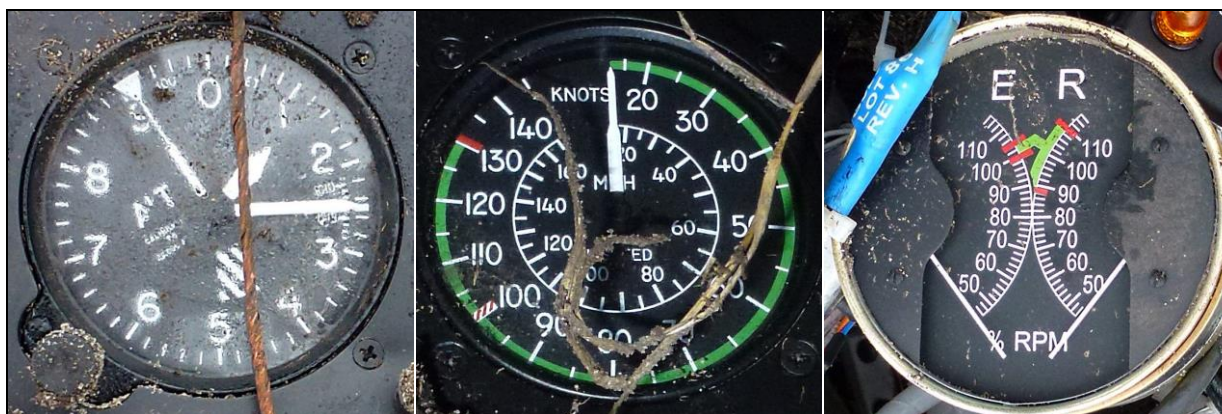
51, 52, 53 – Zbliżenie na przyrządy pokładowe – od lewej wysokościomierz, prędkościomierz oraz wskaźnik obrotomierzy silnika i wirnika głównego.

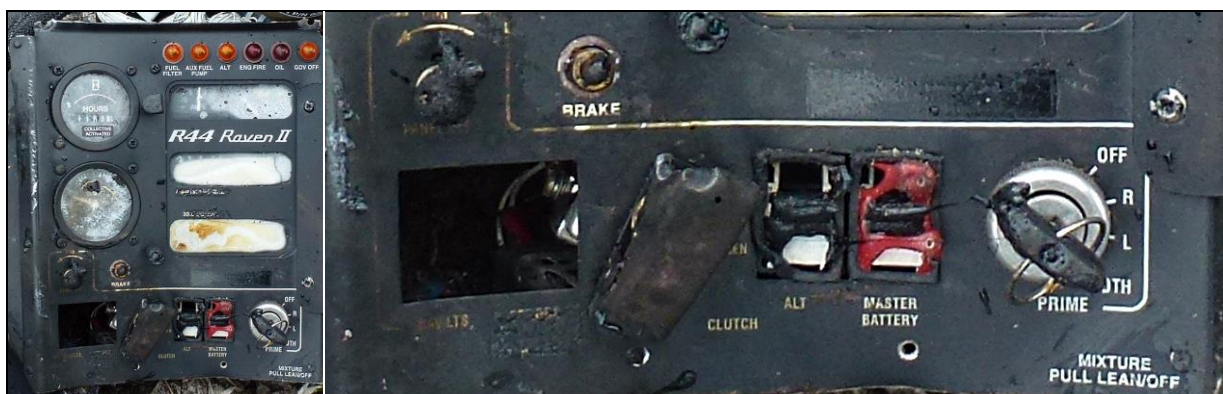
60, 61 – Uszkodzony przez pożar pulpit centralny i jego dolna część z wyłącznikami głównymi i stacją zapłonu (położenie „BOTH” – oba iskrowniki).

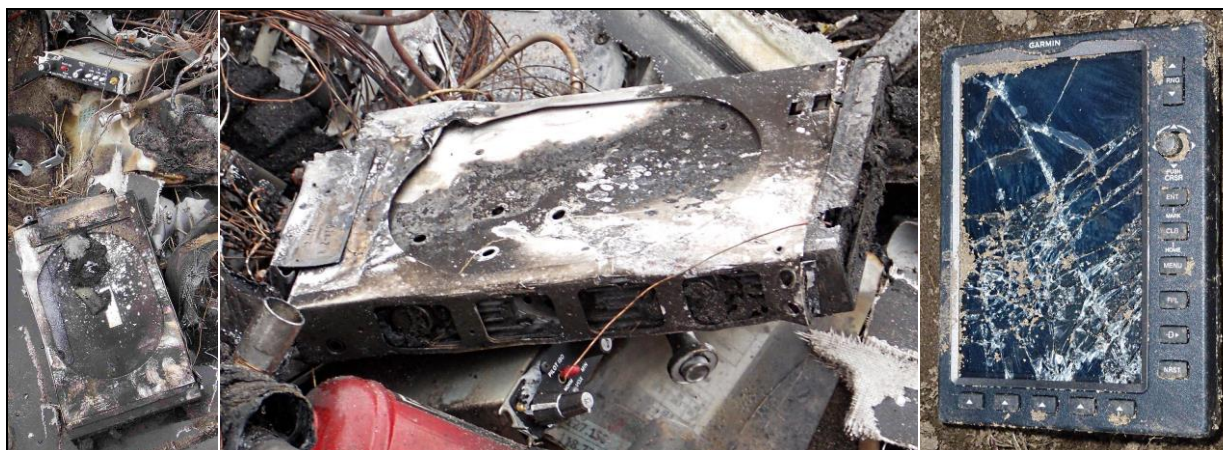
63, 64 – Zniszczone pożarem urządzenia łączności.

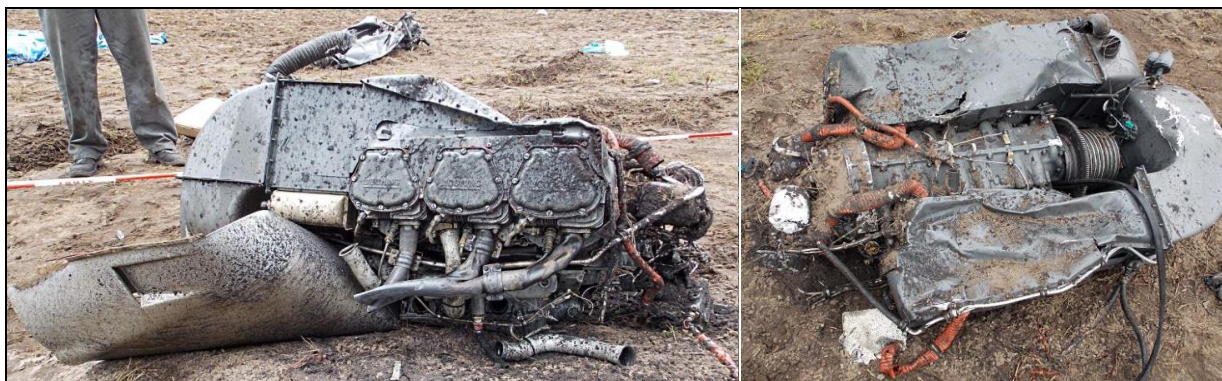
66, 67 – Silnik oderwany od śmigłowca, widok ogólny z prawej strony i od góry.

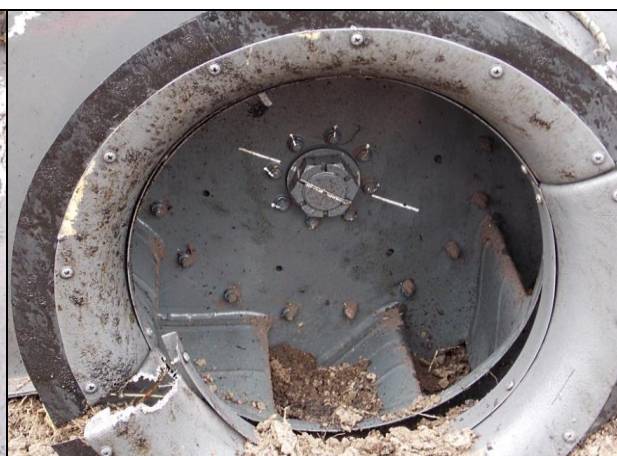
69 – Silnik – zbliżenie na wentylator chłodzenia.

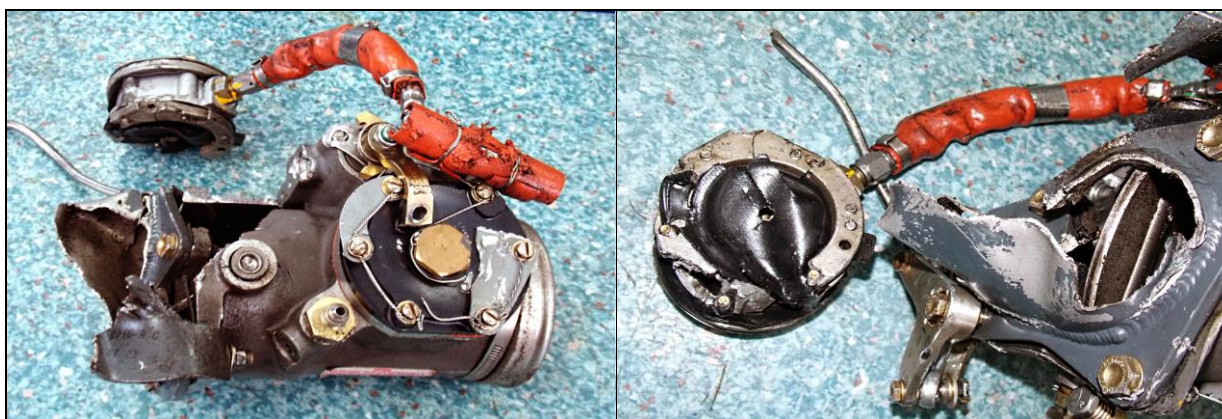
71, 72 – Zniszczona pompa paliwowa silnika z serwomechanizmem.

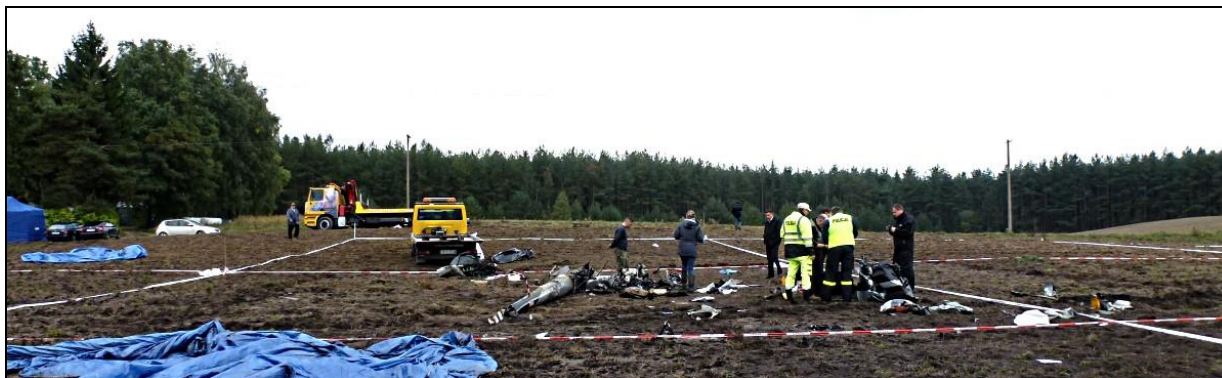
88 – Zakończenie badania na miejscu wypadku – przygotowania do wywiezienia wraku śmigłowca.
