RAPORT KOŃCOWY

WYPADEK

zdarzenie nr: 1470/13

**statek powietrzny: śmigłowiec
Robinson R44 Raven II, SP-WNP**

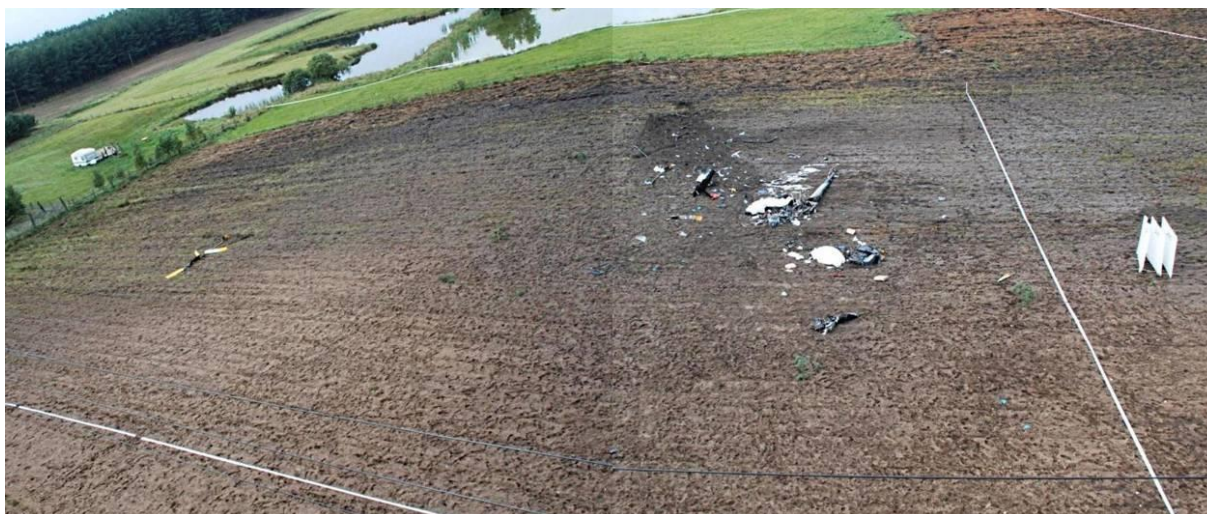
Foto 2. Widok panoramiczny miejsca wypadku (zdjęcia: Policja)

Widok położenia wraku i miejsca wypadku przedstawiono na zdjęciach foto 1 i foto 2 oraz w Albumie ilustracji – załącznik nr 1.

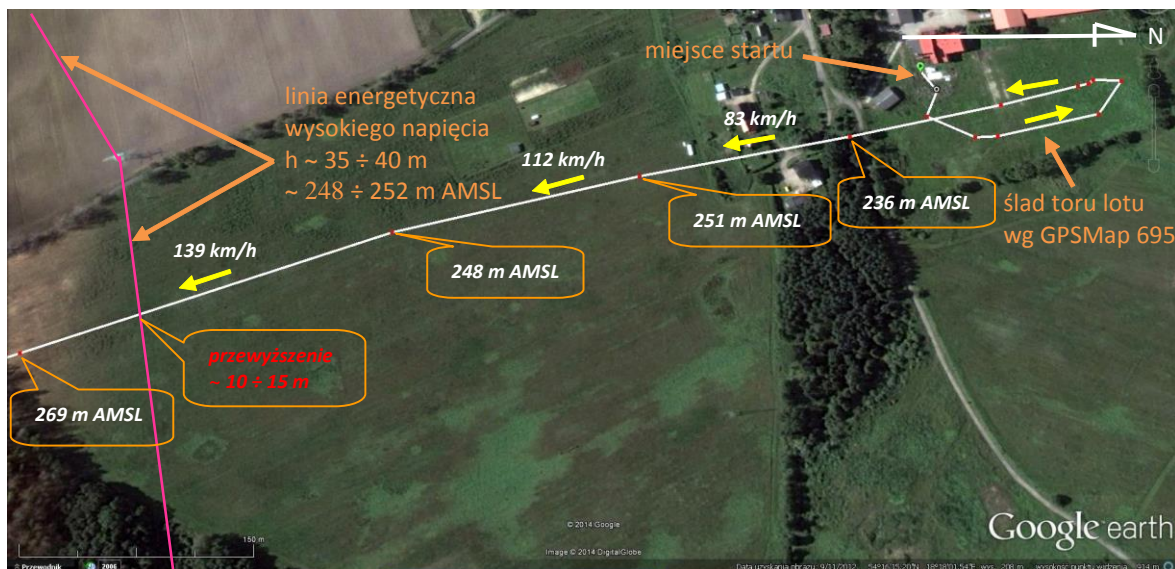
Rys. 4. Start śmigłowca – zapis śladu GPSMAP 695 na mapie Google Earth

Zdaniem Komisji pilot znając warunki pogodowe panujące w rejonie, świadomie wykonał start z wpływem ziemi (rys. 4), rozpędzając śmigłowiec powyżej wartości prędkości manewrowej, licząc z możliwością wlotu w warunki IMC (Instrument Meteorological Conditions) i pilotowania według przyrządów. Najprawdopodobniej chciał sobie zapewnić bezpieczny przelot nad linią energetyczną o wysokości około 35 ÷ 40 m, przebiegającą w odległości około 500 m na południe od lądowiska. Nie można wykluczyć, że wierzchołki słupów tej linii częściowo znajdowały się w chmurach. Po minięciu linii energetycznej, pilot kontynuował lot po trasie (rys. 5) z naborem wysokości do 3000 ft, co potwierdzają dane odczytane z urządzenia GPSMAP 695 oraz analiza zapisu radarowego (rys. 5). Nabór wysokości powyżej zadeklarowanej w planie lotu 1000 ft, pilot realizował najprawdopodobniej w celu przebicia górnej granicy chmur i kontynuowania lotu nad chmurami. Po przekroczeniu 1000 ft, dalszy nabór wysokości pilot powinien zgłosić Informatorowi FIS Sektor Gdańsk, czego nie dopełnił.

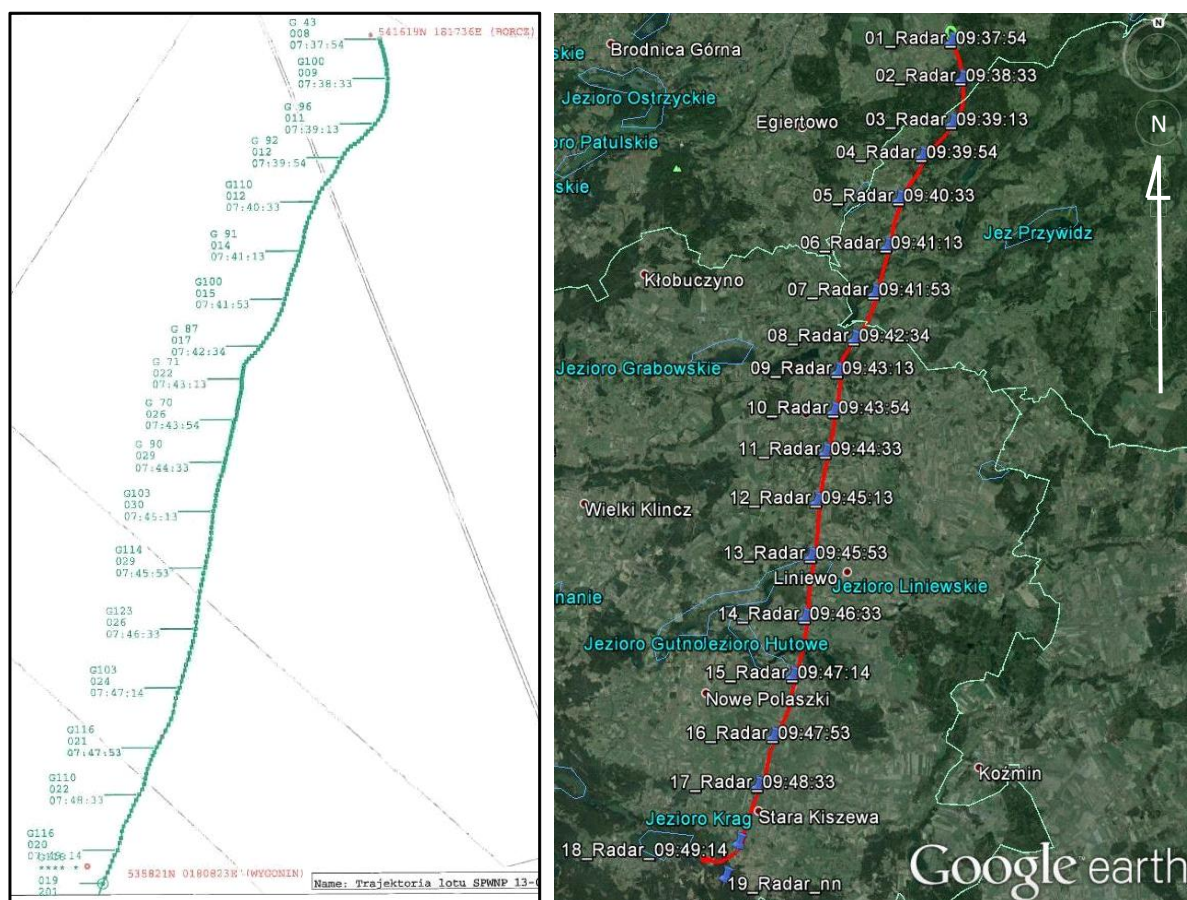
Rys. 5. Zapisy śladów trasy lotu śmigłowca: po lewej – ze wskazań radarowych, po prawej – z urządzenia GPSMAP 695 z naniesionymi punktami radarowymi na mapie Google Earth oraz trajektoria lotu w 3D wraz z profilami lotu w płaszczyznach pionowych i płaszczyźnie poziomej (według danych GPSMAP 695)

Komisja odczytała dane z urządzenia GPSMAP 695 zabudowanego na śmigłowcu oraz otrzymała od PAŻP dane radarowe z jego lotu. Dzięki temu otrzymano zapisy śladów trasy lotu - współrzędne położenia i wysokości w czasie (rys. 5).

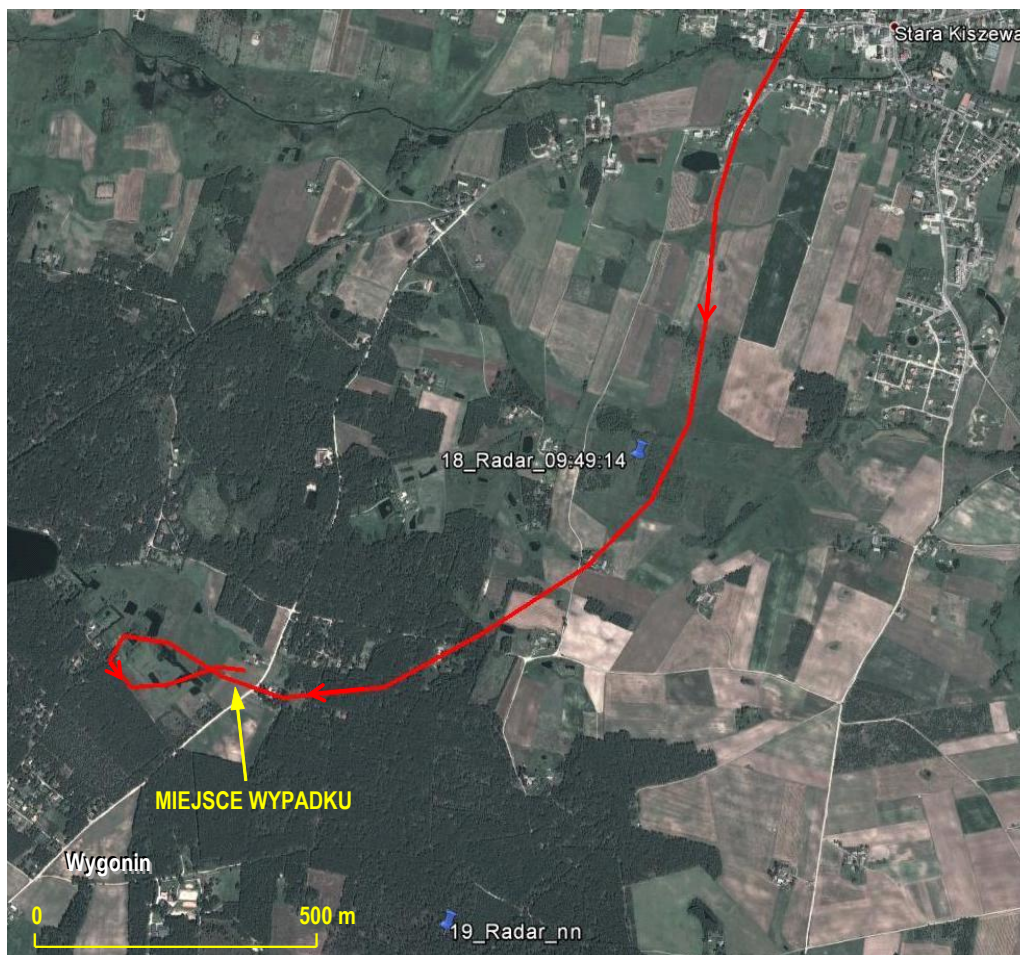
Rys. 6. Końcowy odcinek trasy lotu – zrzut z GPS (końcowe 71 s lotu do końca zapisu GPS).
Faktyczne miejsce wypadku zaznaczone grotem strzałki.
Punkt „19” wg danych radaru – aproksymowany automatycznie [podkład: Google Earth].

Położenie rzeczywistego miejsca zderzenia śmigłowca z ziemią jest odległe od zarejestrowanego przez GPSMAP 695 o około 60 m w kierunku południowo-zachodnim (rys.6,7). W miejscu zderzenia wysokość terenu wynosiła 124 m i 126 m AMSL, a ostatnie zapisy z odbiornika GPS podają wysokość 437 m i 479 m AMSL (rys.11,15,17). Istnieją więc znaczne rozbieżności ostatnich zapisów odbiornika GPS z danymi rzeczywistymi. Ponadto zapis śladu trasy lotu z GPSMAP 695 zabudowanego na śmigłowcu pokrywa się z odczytem radarowym do godz. 09:47:53 (2 min 8 s przed wypadkiem), gdy wysokość zarejestrowana przez radar (punkt „16”, rys 5) wynosiła 640 m AMSL. Zgodność wskazań radarowych z pracą urządzenia GPS można przyjąć do momentu, gdy śmigłowiec wykonywał lot z w miarę ustabilizowanymi parametrami (prędkość, wysokość, kurs). Rozbieżności pojawiają się, gdy zarejestrowane parametry lotu zaczęły ulegać narastającym i gwałtownym zmianom.

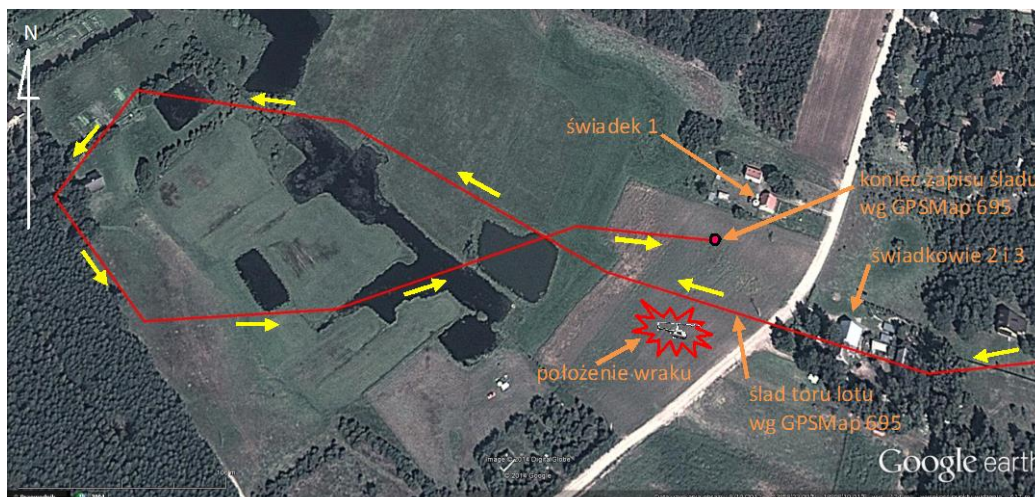
Rys. 7. Zapis śladu końcowego etapu trasy lotu GPSMAP 695 na mapie Google Earth

Na rys. 6 i 7 przedstawiono zapis śladu końcowego etapu trasy lotu urządzenia GPSMAP 695, a także zaznaczono miejsca przebywania świadków zdarzenia, których zeznania w przybliżeniu potwierdzają tor lotu śmigłowca. Na rysunkach naniesiono ponadto rzeczywiste miejsce zderzenia śmigłowca z ziemią, które jest położone w pewnej odległości od zarejestrowanego przez urządzenie GPSMAP 695.

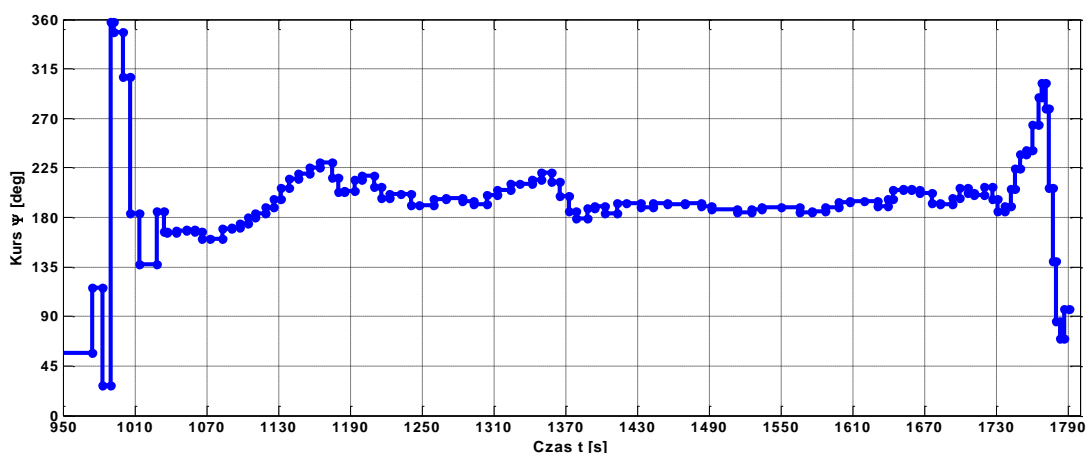
Po tym czasie (po 12 min 37 s lotu – na 1 min przed końcem zapisu GPS) – jak już wcześniej wspomniano – zarejestrowane zostały znacznie narastające i gwałtowne zmiany parametrów lotu (rys. 9÷17). Podczas zmiany kursu o 51° w prawo (zmiana ψ z 186° na 237° , rys. 9, 13) wg GPS wystąpiła gwałtowna utrata wysokości z 639 m do 467 m AMSL w czasie 24 s (rys. 11, 15), co daje średnią prędkość opadania ok. $-7,2$ m/s, osiągając na jednym z odcinków średnią prędkość opadania w_{sr} do -13 m/s (rys. 12, 16). Po zastosowaniu korekt wysokości lotu okazuje się, że mogła wystąpić gwałtowna utrata wysokości dochodząca do $259 \div 247$ m AMSL, co daje średnią prędkość opadania ok. $-15,5$ m/s, osiągając na jednym z odcinków średnią prędkość opadania w_{sr} do **-26 m/s** (rys. 7, 8, 11÷13). W tym czasie nastąpił znaczny przyrost prędkości postępowej od $V_{sr} = 208$ km/h do $V_{sr} = \mathbf{254}$ km/h (rys. 10, 14), po raz kolejny przekraczając znacznie prędkość graniczną $V_{ne} = 222$ km/h dla danej masy śmigłowca i niewykluczone (uwzględniając korekty), że prędkość ta mogła być jeszcze większa. Kontynuując lot ze średnim kursem 241° (rys. 6, 13, 19), wg zapisu GPS śmigłowiec chwilowo zwiększył wysokość do 492 m AMSL (rys. 15, 17, 19), zmniejszając prędkość postępową do $V_{sr} = 230$ km/h (rys. 9, 15). Po zastosowaniu korekty wysokość lotu obniżyła się jednak do ok. 230 m AMSL, ok. 95 m AGL (rys. 11, 15, 17, 18). Śmigłowiec w tym momencie przelatował w okolicy zabudowań, gdzie przebywali świadkowie, którzy słyszeli głośny i zmienny odgłos jego pracy, łopotanie wirnika nośnego, jakby śmigłowiec wykonywał nietypowe manewry. Po 5 s lotu wysokość najprawdopodobniej wynosiła już 162 m AMSL (30 m AGL) i śmigłowiec znajdował się w pobliżu miejsc przebywania świadków 2 i 3 (rys. 7). Lot odbywał się, ze spadkiem prędkości do 209 km/h, a następnie zwiększając ją do $V_{sr} \cong 220$ km/h, bliskiej prędkości granicznej $V_{ne} = 222$ km/h (rys. 6, 10).

Rys.9. Zmiana kursu w czasie (średnie kursy dla kolejnych odcinków lotu)

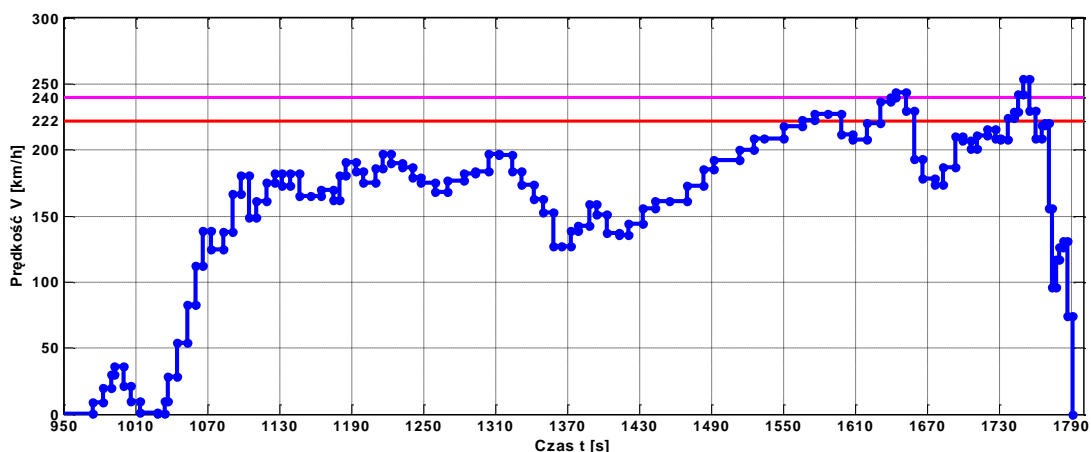
Rys.10. Zmiana prędkości postępowej w czasie (średnie prędkości dla kolejnych odcinków lotu); zaznaczono prędkości graniczne dla różnych mas śmigłowca ($V_{ne} = 222$ km/h dla $MTOM > 2200$ lbs; $V_{ne} = 240$ km/h dla $MTOM \leq 2200$ lbs)

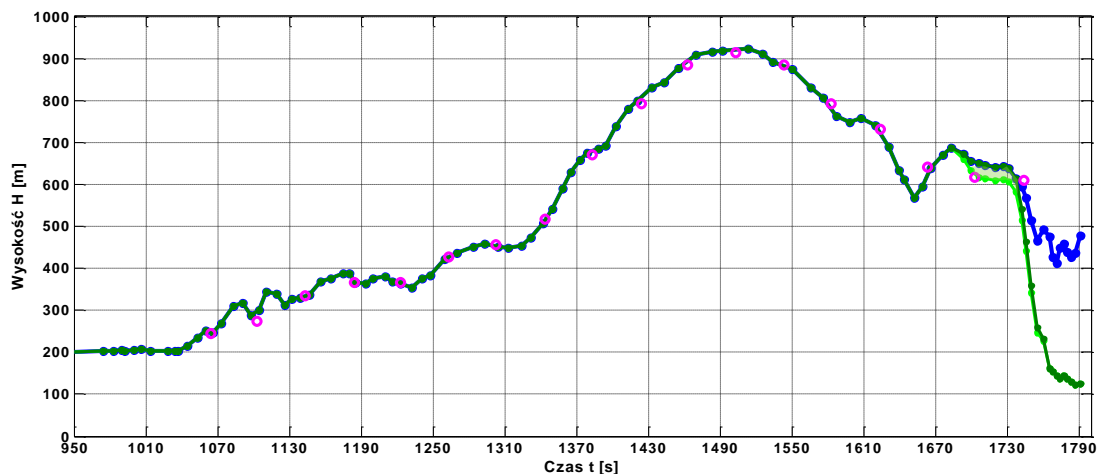
Rys.11. Zmiana wysokości lotu w czasie: z zapisów urządzenia GPS – kolor niebieski, po ich skorygowaniu – kolory zielone, z wypełnionym obszarem pomiędzy nimi; z zapisu radarowego – kolor magenta

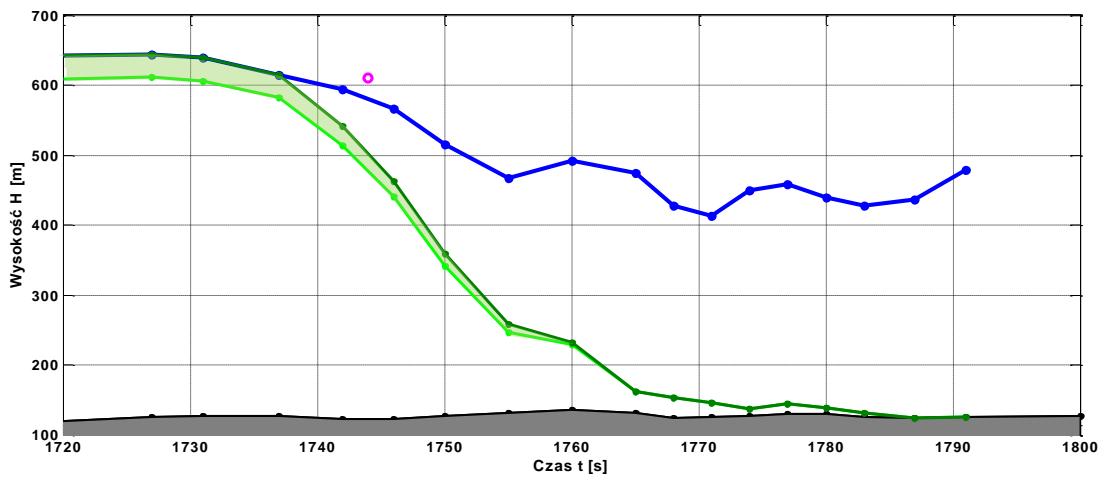
Rys.15. Zmiana wysokości lotu w czasie: z zapisów urządzenia GPS – kolor niebieski, po ich skorygowaniu – kolory zielone, z wypełnionym obszarem pomiędzy nimi; z zapisu radarowego – kolor magenta; zmiana wysokości AMSL terenu na śladzie trasy lotu z GPS – kolor czarny; końcowe 71 s lotu do ostatniego zapisu urządzenia GPS

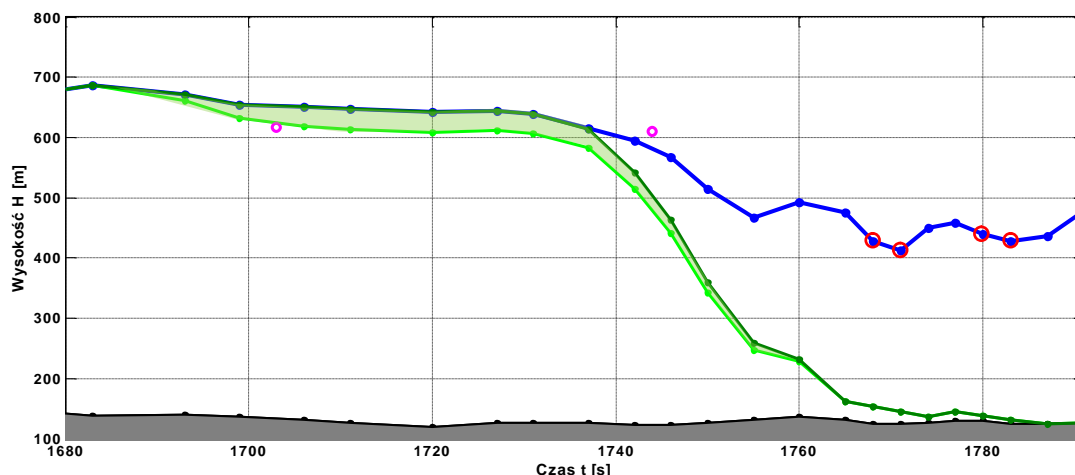
Wprowadzono dwie korekty wysokości lotu, rozpoczynające się od najbardziej prawdopodobnych miejsc (108 s oraz 54 s przed wypadkiem), w których mogły rozpocząć się rozbieżności między wysokościami zarejestrowanymi a najbardziej prawdopodobnymi (rys.17). Korekta na 108 s przed wypadkiem została wykonana w celu uzyskania wysokości 617 m AMSL, zgodnej z zarejestrowaną przez radar w punkcie „17” (godz. 09:48:33, tj. 88 s przed wypadkiem), przyjmując ją jako właściwą oraz zniwelowania występującej różnicy 313 m

Rys.17. Zmiana wysokości lotu w czasie: z zapisów urządzenia GPS – kolor niebieski, po ich skorygowaniu – kolory zielone, z wypełnionym obszarem pomiędzy nimi; z zapisu radarowego – kolor magenta; punkty zaznaczone na czerwono po skorygowaniu pominięto (wartości ujemne); zmiana wysokości AMSL terenu na śladzie trasy lotu z GPS – kolor czarny; końcowe 111 s lotu do ostatniego zapisu urządzenia GPS

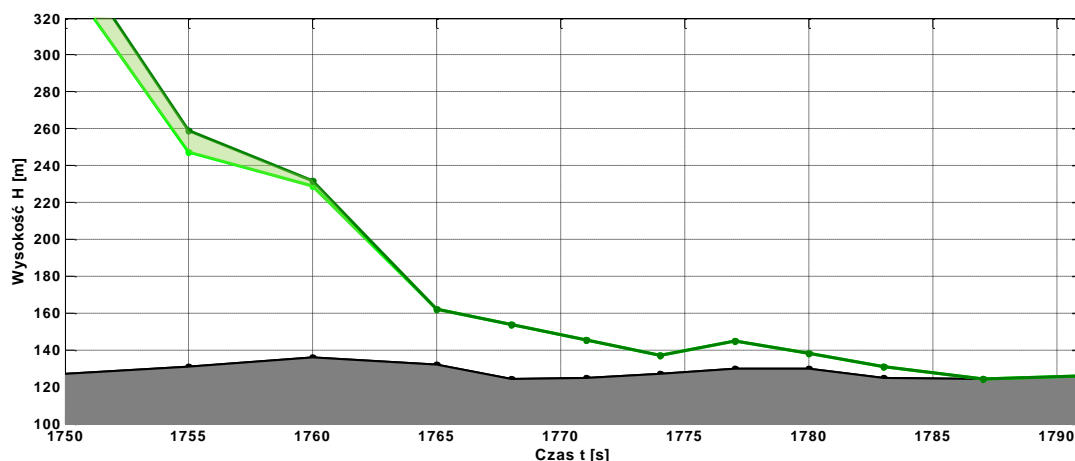
Zaznaczony obszar pomiędzy skorygowanymi wysokościami lotu pokazuje występowanie najbardziej prawdopodobnych (które mogły zaistnieć w rzeczywistości) przebiegów wysokości lotu w czasie (rys. 11,15, 17) oraz w przestrzeni (rys.19), choć nie wyklucza się, że mogły one występować również poza tym obszarem. Rozbieżności dwóch korekt kończą się i występuje ich zbieżność na 26 s przed zaistnieniem wypadku na wysokości 162 m AMSL (30 m AGL, rys.15,17,18). Również rozbieżności między skorygowanymi wysokościami lotu a faktycznymi powinny zanikać ze względu na bliskość ziemi, gdzie śmigłowiec ponownie zaczął wykonywać lot z w miarę ustabilizowanymi parametrami. W końcowej i dość dynamicznej fazie lotu skorygowano wysokości lotu w punktach zaznaczonych na czerwono, które pominięto (uśredniając je do sąsiednich właściwych) ze względu na występowanie wysokości AGL o wartościach ujemnych, po niwelacji różnicy 313 m wysokości (rys.17). Po odpowiednim skorygowaniu zapisów wysokości lotu z urządzenia Garmin GPSMAP 695 ostatecznie **uzyskano najbardziej prawdopodobny przebieg lotu oraz faktyczną wysokość zderzenia śmigłowca z ziemią** (rys.18).

Rys.18. Zmiana wysokości lotu w czasie po skorygowaniu zapisów urządzenia GPS; zmiana wysokości AMSL terenu na śladzie trasy lotu z GPS – kolor czarny; końcowe 41 s lotu do ostatniego zapisu urządzenia GPS

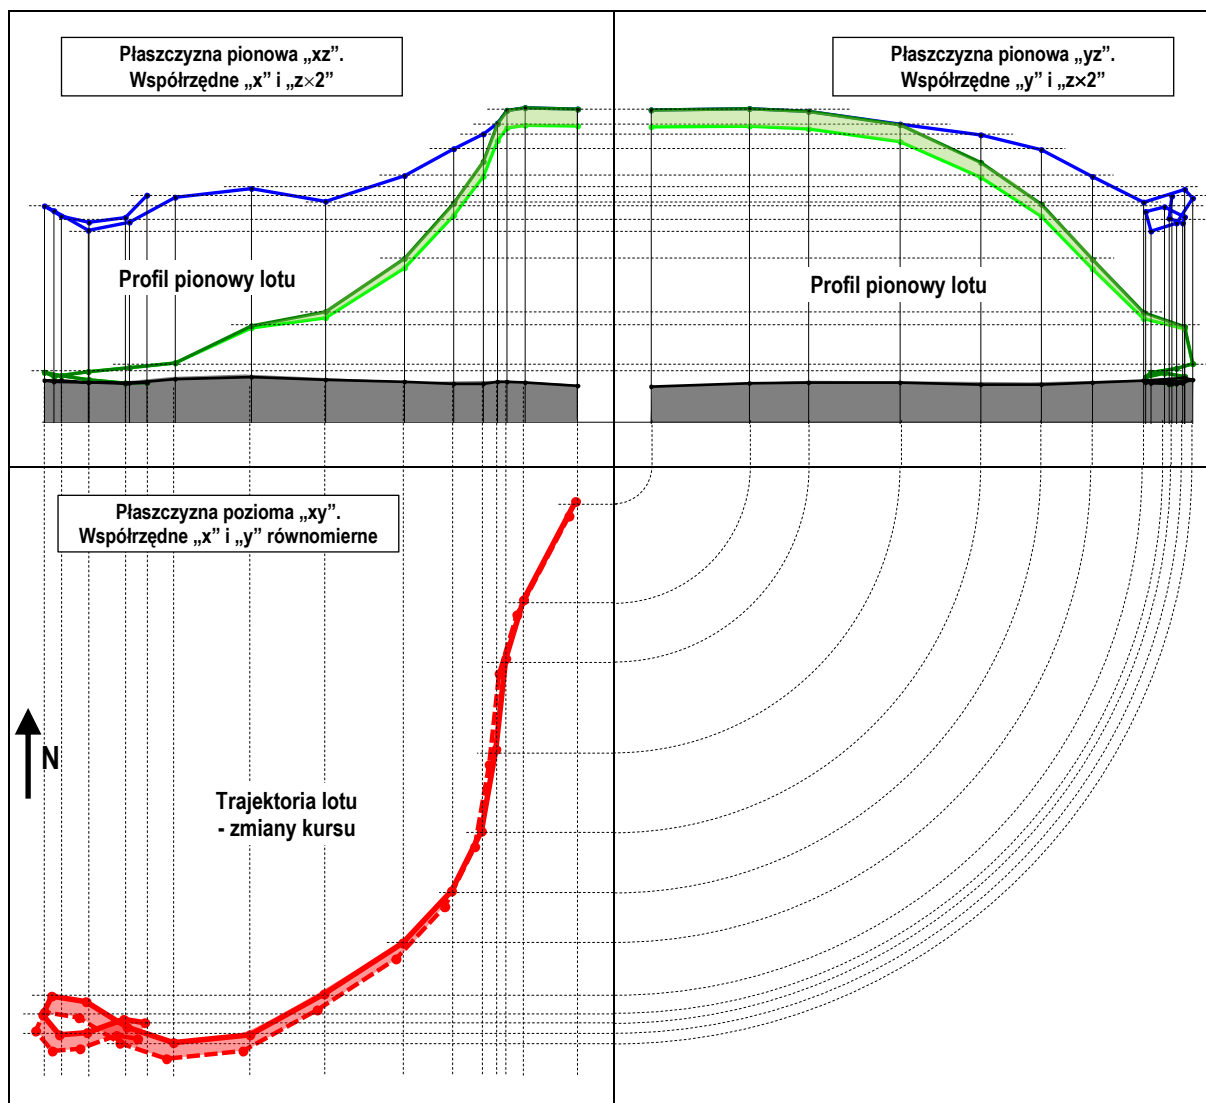
Rys.19. Trajektoria i profile pionowe lotu śmigłowca w ostatniej fazie lotu: z zapisów odbiornika GPS (kolor czerwony - linia ciągła, kolor niebieski) i po ich skorygowaniu (kolor czerwony - linia przerywana, kolory zielone); zmiana wysokości AMSL terenu na śladzie trasy lotu z GPS (kolor czarny); końcówce 71 s lotu do ostatniego zapisu urządzenia GPS

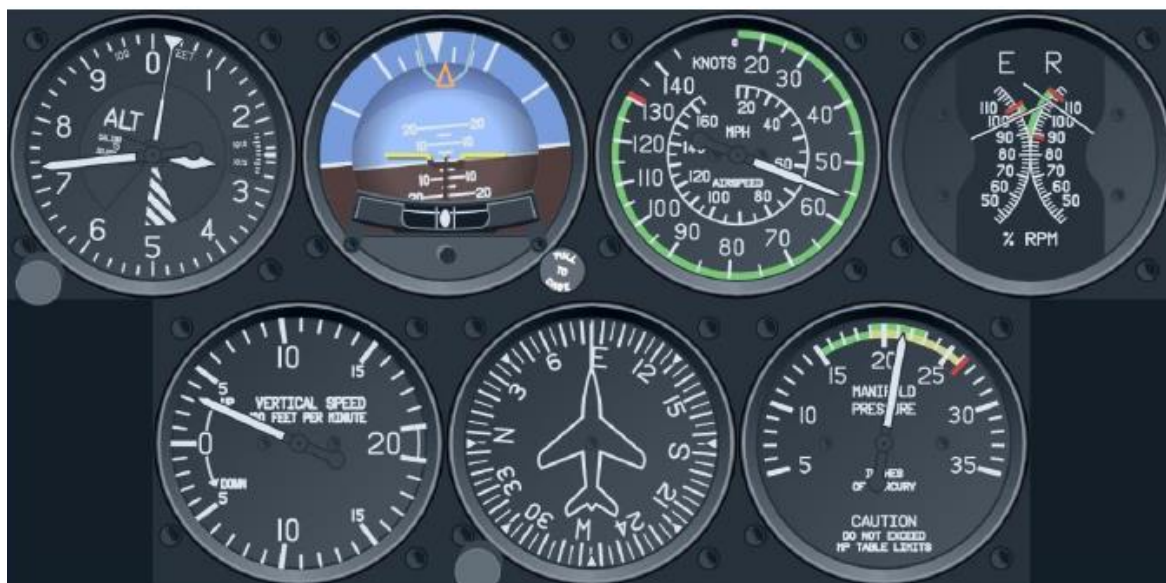
Foto 16.. Przykładowy panel przyrządów śmigłowca R44

W raporcie EASA z maja 2013 r. dokonana została analiza lotów śmigłowcem w ograniczonej widzialności. Panel dostępnych przyrządów (foto 16), w jakie wyposażony był śmigłowiec SP-WNP jest dla autorów opracowania z założenia niewystarczający do zachowania orientacji przestrzennej w lotach przy ograniczonej widzialności.
