**RAPORT KOŃCOWY**  
**zdarzenie nr: 1953/14**

**a) samolot: De Havilland Canada DHC - 8 Dash 8**  
**o znakach rozpoznawczych: SP - EQK**

**b) samolot: Embraer 190**  
**o znakach rozpoznawczych: DAEBS**

**29 października 2014 roku**

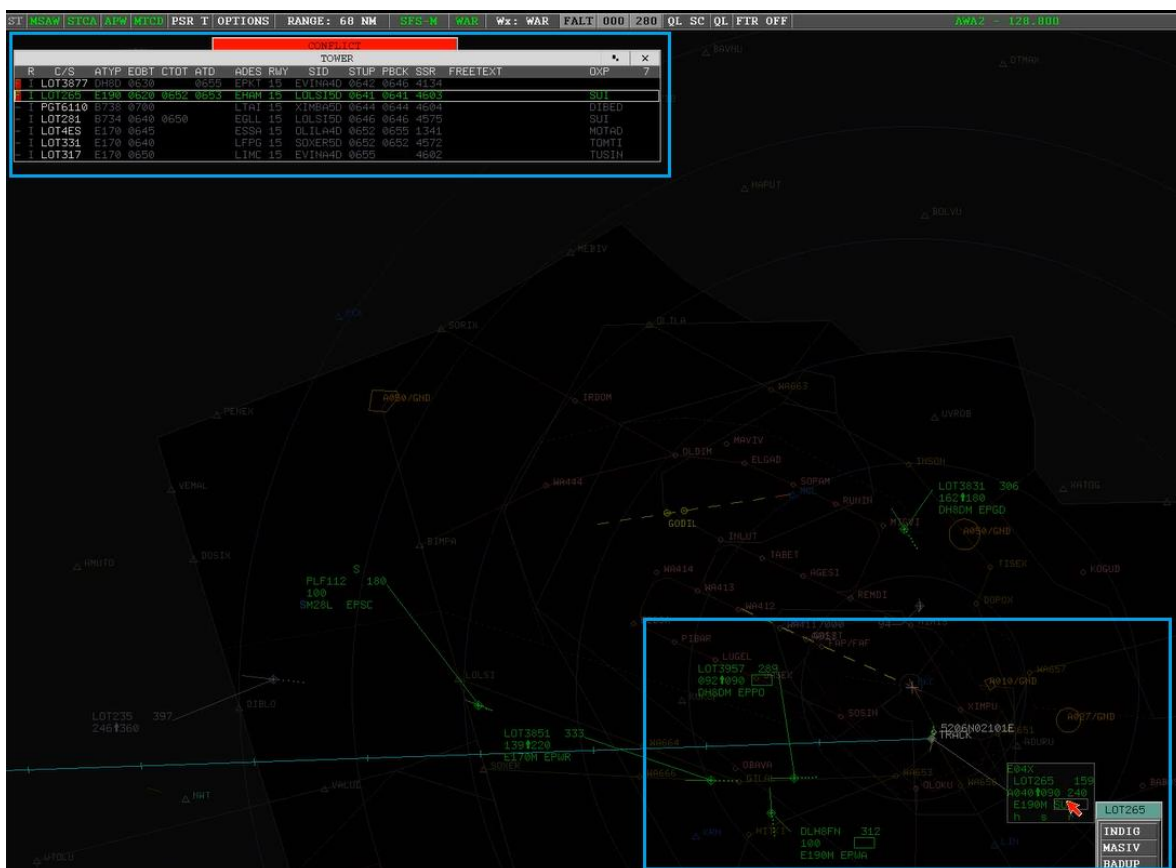
06:55:20 - Krl APP EC uruchomił okienko edycji trasy lotu LOT265, lot po prostej w kierunku punktu INDIG był już wprowadzony do systemu P\_21. Na wskaźniku SDD wyświetlone zostało okienko CONFLICT, widoczna była tylko belka tytułowa okienka. Okienko CONFLICT wyświetlone zostało pod wyświetlonym wcześniej okienkiem listy startów TOWER.
