153/15

RAPORT KOŃCOWY Z BADANIA INCYDENTU LOTNICZEGO

Samolot kategorii CS-LSA CSA PS28 Sport Cruiser, całkowicie metalowy 2-miejscowy dolnopłat ze stałym trójkolowym podwoziem z kołem przednim, silnik tłokowy Rotax 912S2 ze śmigłem 3-łopatowym kompozytowym Woodcomp Classic 170/3/R, MTOM 600 kg, znaki rozpoznawcze SP-GBC, nr fabryczny płatowca C0507, rok produkcji 2014, nr fabryczny silnika 6782084, nr fabryczny śmigła 1418 683R, nalot ogólny samolotu 425,7FH/809 cykli lotów, właściciel samolotu SG Equipment Leasing Polska sp. z o.o. (ul. Marszałkowska 111, 00-102 Warszawa), użytkownicy: GB Aircraft sp. z o.o. (ul. Narbutta 83 lok. C13, 02-524 Warszawa) i Venum Air Flight Academy (ul. Gen. S. Kaliskiego, 02-274 Warszawa).

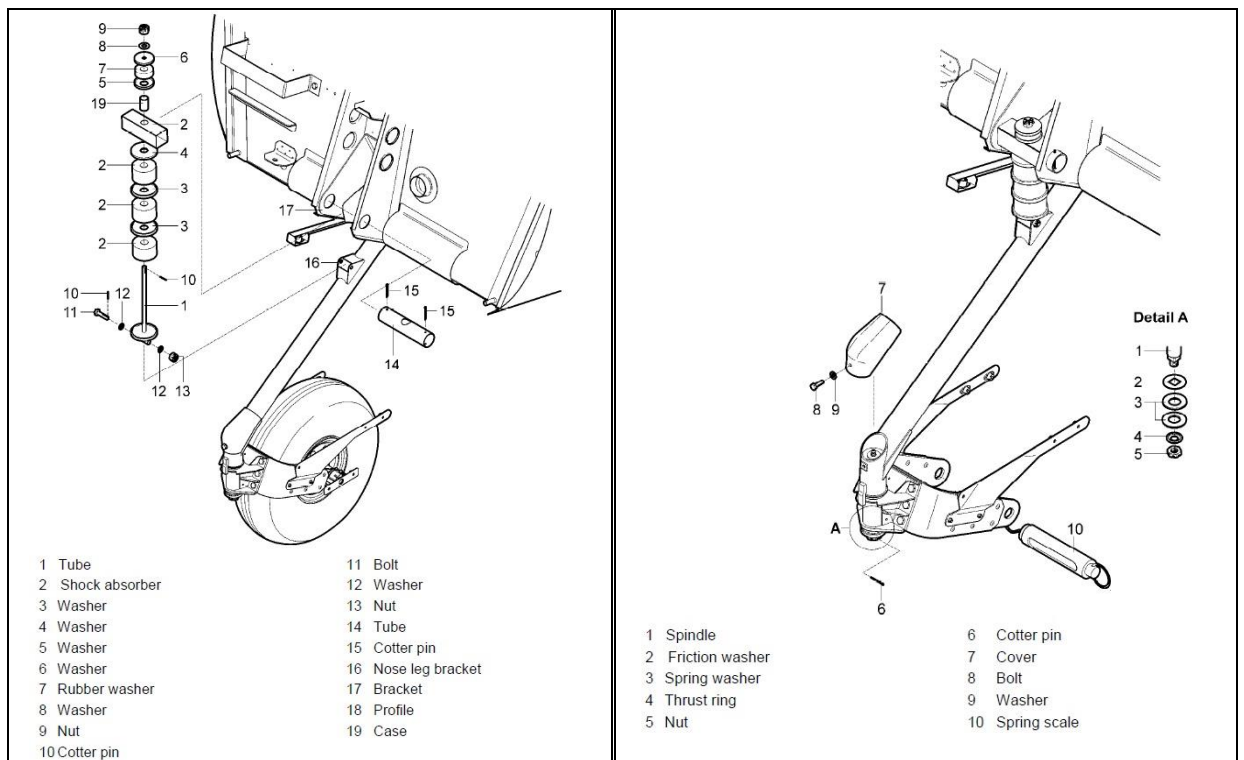
16, 17 – Ilustracje pokazujące podwozie przednie oraz sposób jego montażu na płatowcu [zaczepnięte z katalogu części wytwórcy samolotu]
