# PAŃSTWOWA KOMISJA BADANIA WYPADKÓW LOTNICZYCH

## RAPORT KOŃCOWY

**zdarzenie nr: 692/15**

**samolot Cessna TU-206G Mk I Turbo Stationair 6, SP-ASI**

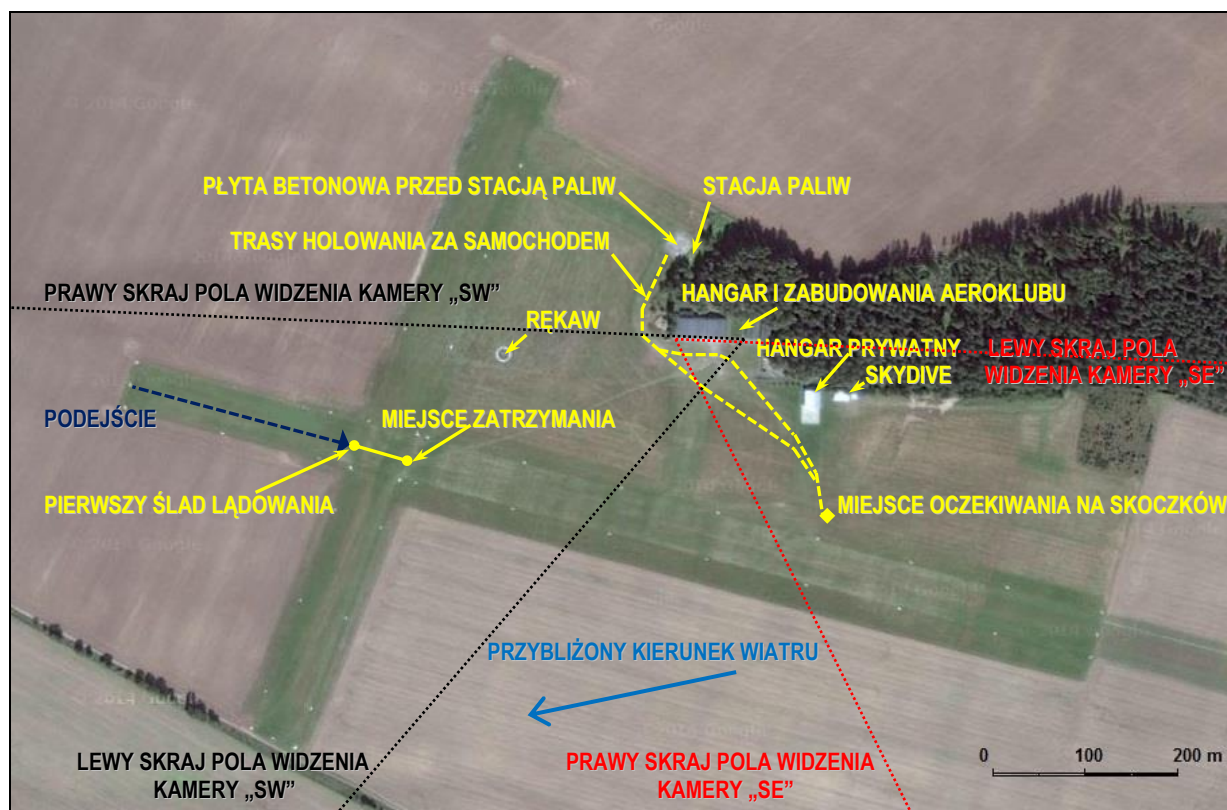
2 – Miejsce wypadku na fotomapie lotniska Krępa Słupska [EPSK] z naniesionymi elementami sytuacyjnymi wypadku [podkład: google].
