PAŃSTWOWA KOMISJA BADANIA WYPADKÓW LOTNICZYCH

RAPORT KOŃCOWY

zdarzenie nr: 2140/15

samolot Liberty XL-2; SP-ATA

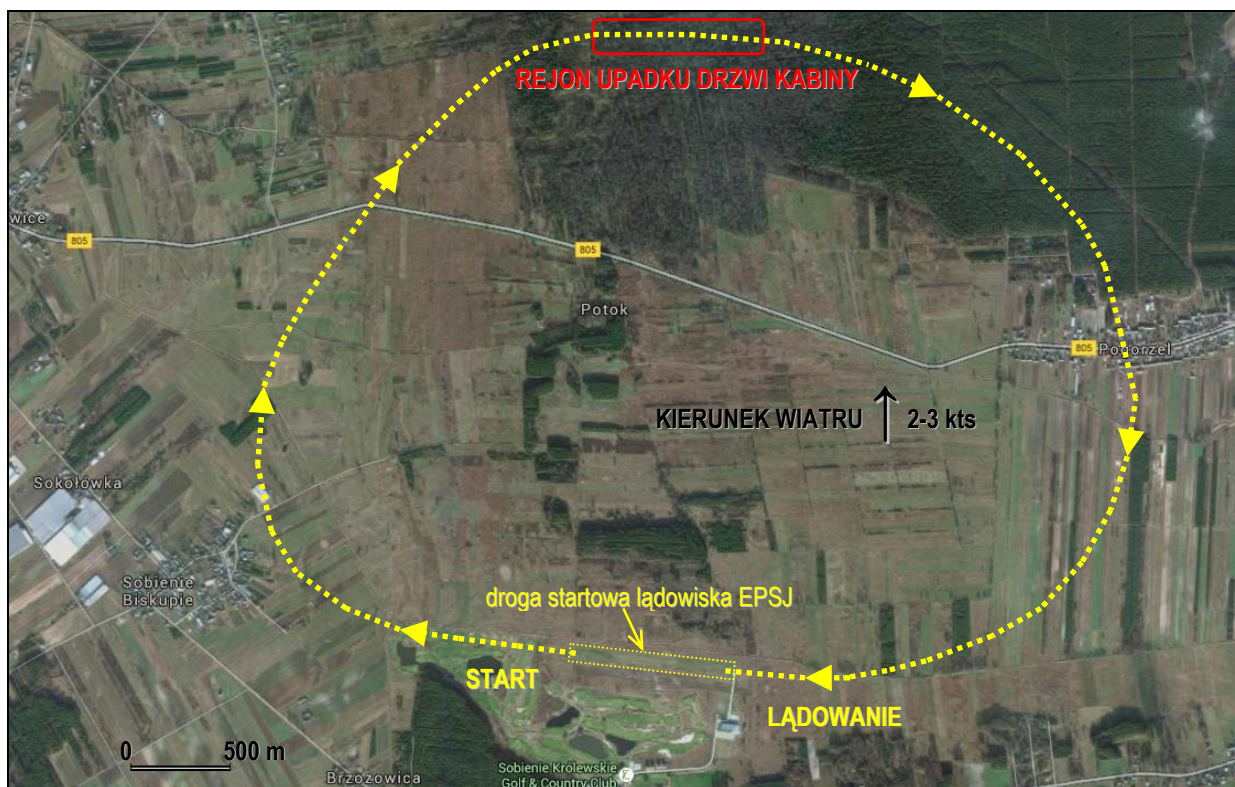
Miejscem otwarcia lewych drzwi kabiny był początek trajektorii wznoszenia po starcie z drogi startowej w kierunku zachodnim; odłamanie i odpadnięcie drzwi nastąpiło podczas lotu nad terenem leśnym ok. 3000-3500 m na północ od lądowiska.

3 – Okolice miejsca zdarzeń z zaznaczonym orientacyjnie torem lotu samolotu [google].

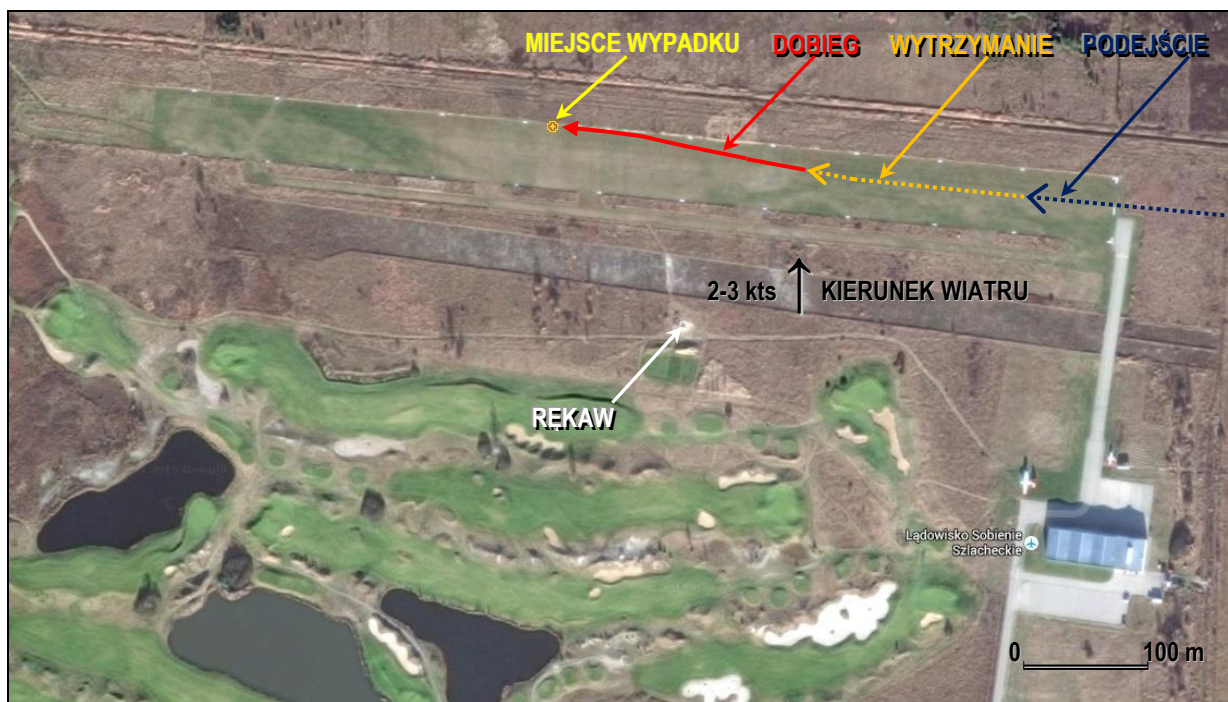
Miejscem złamania podwozia przedniego i skapotowania samolotu podczas dobiegu był prawy skraj drogi startowej w kierunku zachodnim w odległości ok. 460 m od jej wschodniego progu (współrzędne geograficzne podane powyżej).

4 – Lądowisko Sobienie [EPSJ] z zaznaczonymi elementami sytuacyjnymi wypadku [google].

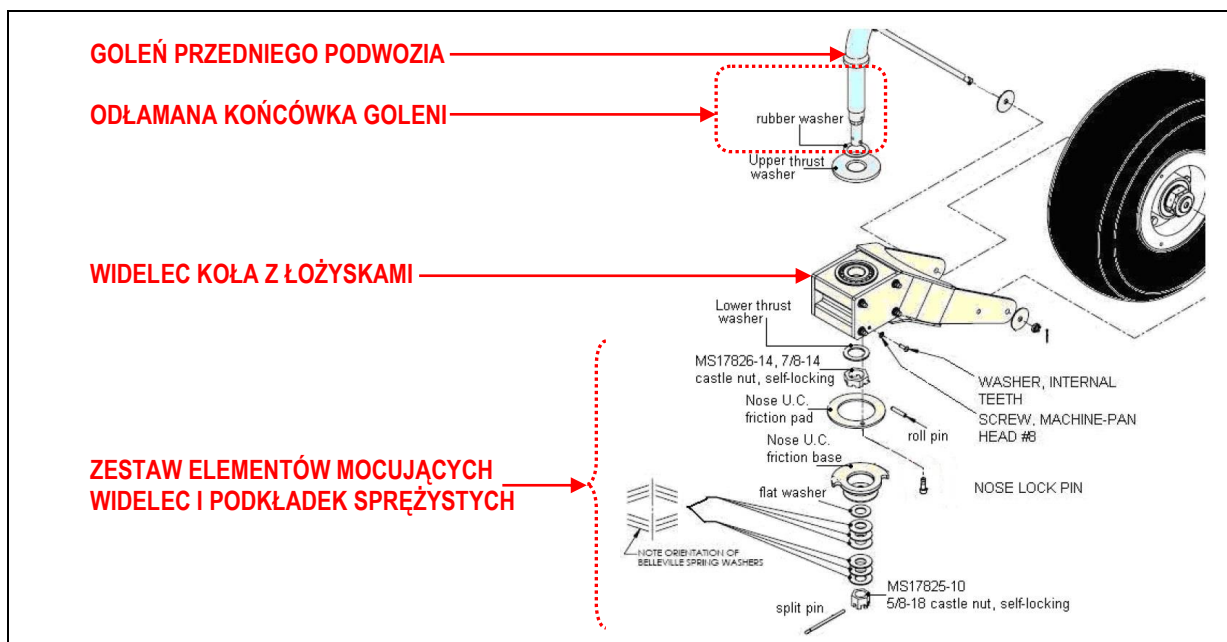
Goleń przedniego podwozia jest kształtowana (gięta) z pręta o dużej średnicy, ciągniętego ze stali martenzytycznej. Jej końcówka do zamocowania widelca z kołem jest ukształtowana w charakterystyczny kołnierz i poniżej niego obrabiana skrawaniem.

10 – Montaż widełca koła na goleni przedniego podwozia. Rysunek zaczerpnięty z instrukcji obsługi technicznej samolotu.
