**MINISTERSTWO INFRASTRUKTURY
PAŃSTWOWA KOMISJA BADANIA WYPADKÓW LOTNICZYCH**

RAPORT KOŃCOWY

Zdarzenie nr: 383/07

Zlin-526 F SP-CDF, Zlin-526 AFS SP-ELE,

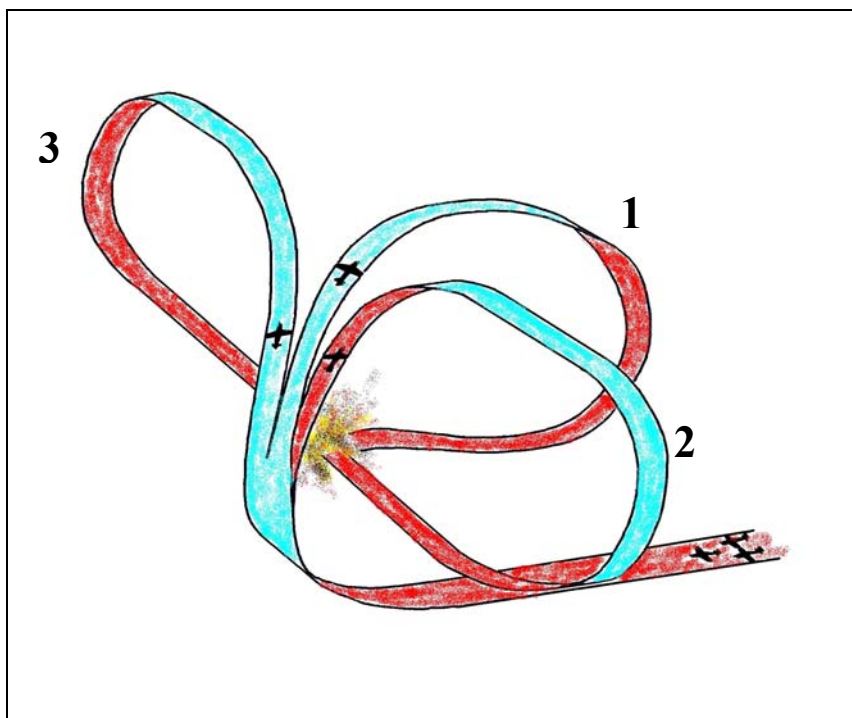
w pozycji odwróconej. Lider (1) nie utrzymał 3s lotu w poziomie w położeniu plecowym. Samoloty wykonały pętlę do położenia pionowego nurkowania. W tym etapie lotu piloci samolotów nr 2 i 3 podali kolejno komendy „WIDZĘ” i „TAK” co oznaczało, że obydwaj piloci zauważyli się wzajemnie i obserwowali. Cała trójka wykonała ostatni etap pętli. Piloci samolotów nr 2 i 3 wyprowadzili do lotu poziomego na zbliżonej wysokości, natomiast samolot lidera po wykonaniu pętli znalazł się niżej niż samoloty prowadzone i w celu precyzyjnego wykonania manewru „mijanka” rozpoczął wznoszenie. Na około 1 s przed zderzeniem pilot samolotu nr 2 krzyknął przez radio „JEZU”. Świadczyło to o tym, że zdawał sobie sprawę z groźby sytuacji, jednak nie wykonał żadnego manewru. Lider (1) na ułamek sekundy przed zderzeniem wykonał próbę obniżenia lotu samolotu i przelecenia pod samolotem nr 2 (bazą). Jednak, ze względu na bardzo małą odległość od samolotu nr 2, uniknięcie zderzenia było niemożliwe. Śmigło samolotu lidera zniszczyło skrzydło i kadłub samolotu nr 2 (bazy). Nastąpiło całkowite zniszczenie obydwu samolotów w powietrzu. Samolot nr 3 w czasie zderzenia znajdował się około 15m powyżej i 50m z prawej strony samolotu bazy.

Rys. 1. Sposób wykonania figury „różyczka”.

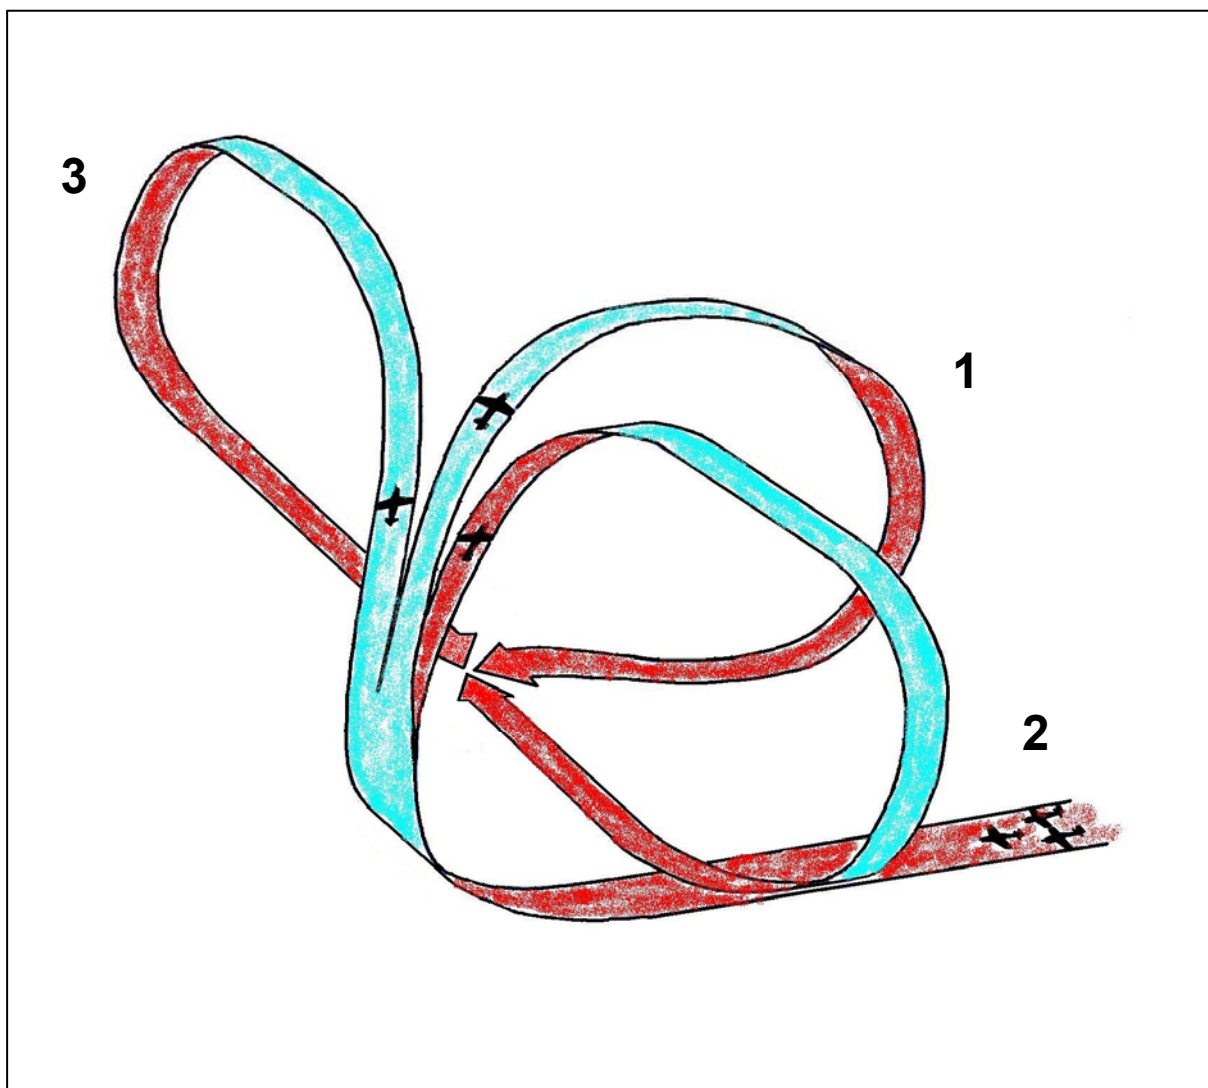
W programie nie ustalono z której strony samolot nr 3 miał minąć samolot nr 2 (bazę).

Trzeci samolot (nr 1) słuchając komend samolotu nr 2 i 3 powinien zajmować analogiczne pozycje. Będąc w pionie w dół powinien widzieć oba samoloty nad horyzontem lub na jego linii. Ściąga samolot wolniejszym tempem, tak aby minąć je poniżej najniższego około 20-30m. Załoga samolotu nr 1 nie miała zapisanego w programie obowiązku złożenia meldunku: „WIDZĘ”. Na rysunku numer 3 przedstawiono sposób wykonania figury „różyczka”.

Rys. nr 3. Trajektorie samolotów (symbolizują wstęgi) w manewrze „różyczka”.

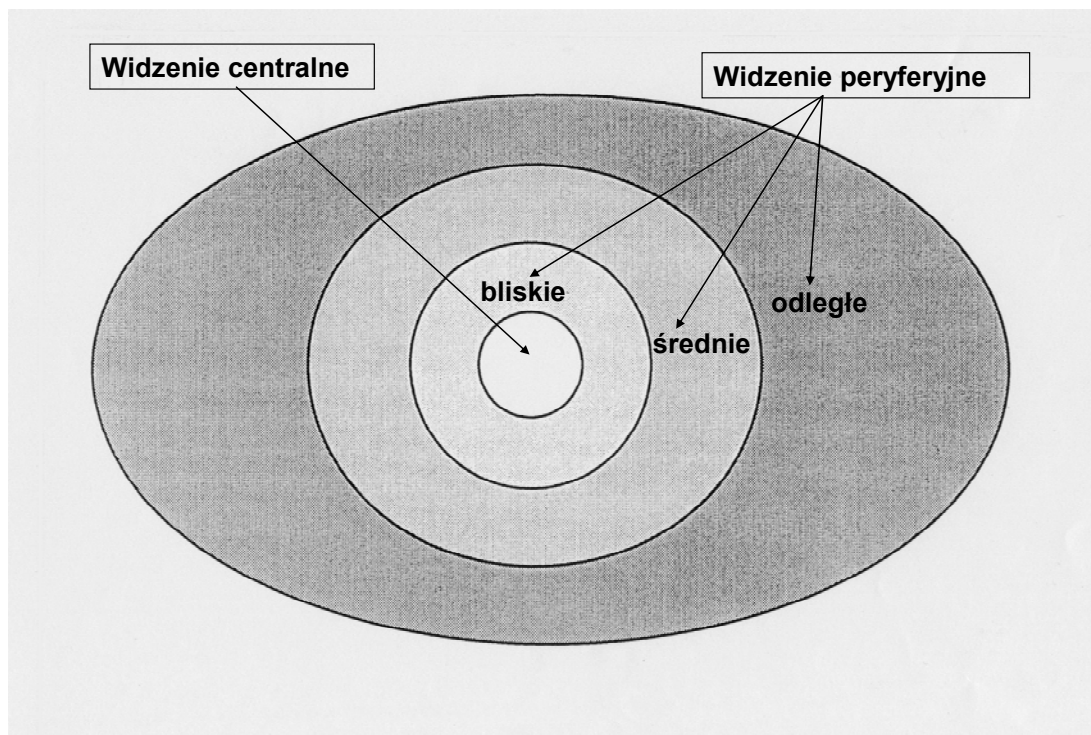
1) ***Ocena założeń teoretycznych i prowadzenie obserwacji.*** W opisie wykonania figury w programie i według zeznań pilotów jest stwierdzenie, że lider (1) „*powinien widzieć oba samoloty nad horyzontem lub na jego linii*”. Brak jest natomiast zapisu o konieczności meldunku przez tego pilota o obserwacji samolotów zbliżających się do punktu mijanki (podobnie jak pilotów drugiego i trzeciego). Według oceny Komisji brak takiego meldunku wynikał z braku możliwości obserwacji przez lidera (1) obydwu samolotów jednocześnie⁷. Wynika to z ograniczeń ludzkiego oka polegających na tym, że człowiek nie widzi z jednakową ostrością w całym polu widzenia. Obszary widzenia można podzielić na widzenie centralne i peryferyjne. W obszarze centralnym przedmioty widziane są ostro i rozpoznawane są szczegóły. Widzenie peryferyjne można podzielić na odległe, średnie i bliskie. Schematycznie przedstawiono to na rysunku 4.

Rys. 4. Obszary widzenia człowieka.

W odległym polu widzenia peryferyjnego obiekty rozpoznawalne są najslabiej. Im bliżej punktu centralnego, jeżeli obiekty są duże i w ruchu, wtedy mogą być lepiej widziane. Duży wpływ na możliwość obserwacji obiektów w obszarze widzenia peryferyjnego ma stan zdrowia pilota.

Jak wynika z rysunku, piloci samolotów nr 2 i 3 prowadzili obserwację na wprost, a więc w obszarze centralnego widzenia. Lider (1) miał obserwowane samoloty, przez cały czas trwania figury, w obszarze widzenia peryferyjnego. Aby dokładnie obserwować obydwa samoloty musiałby obserwować je na zmianę, co jednak biorąc pod uwagę czas potrzebny na rozpoznanie obiektu i podjęcie ewentualnej decyzji o zmianie toru lotu, który wynosi ponad 3 s, co przy średniej prędkości przemieszczania się samolotów około 80m/s powoduje, że odwrócenie wzroku od obserwacji jednego samolotu w celu obserwacji drugiego powoduje, że pierwszy samolot przemieści się na odległość ponad 200m. Ponowne jego odszukanie i rozpoznanie jest utrudnione. Szczegółowa analiza tego problemu została przedstawiona w ekspertyzie.

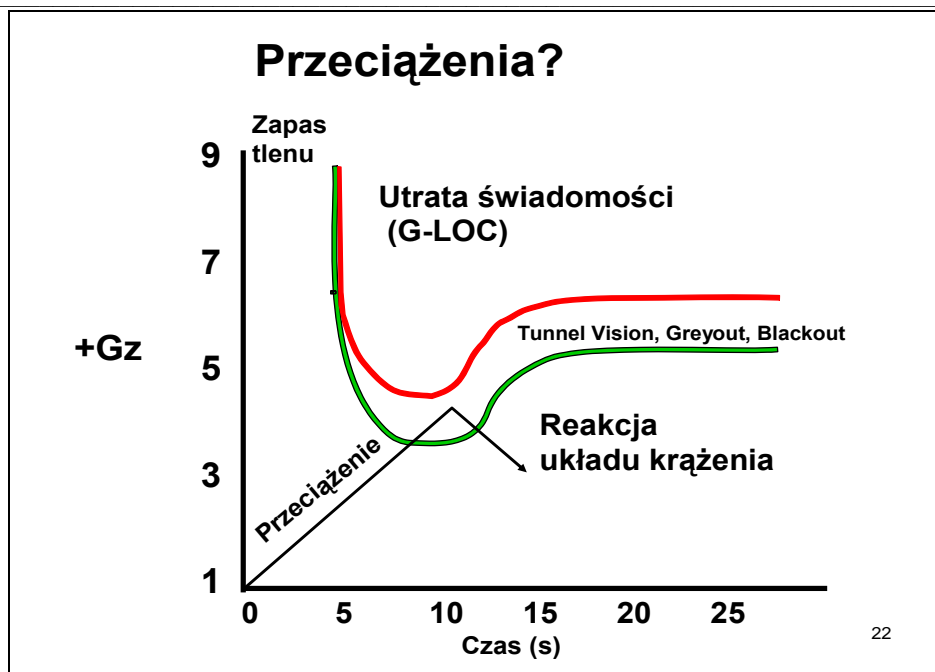
Ponieważ oko człowieka jest bardzo wrażliwe na zmniejszenie ciśnienia krwi, ograniczenia widzenia są pierwszym sygnałem ostrzegawczym przed chwilową lub całkowitą utratą świadomości. W etapie ograniczonego pola widzenia, w następstwie dalszego wzrostu przeciążeń, występuje tzw. widzenie tunelowe (tunnel vision) przejawiające się ograniczeniem obszaru widzenia np. do centralnej części tablicy przyrządów, widzenie nieostre - częściowe zamroczenie (grey-out), lub całkowita utrata widzenia-zamroczenie (blackout). W tym etapie pomimo ograniczenia pola widzenia lub jego całkowitej utraty, pilot może posiadać pełną świadomość sytuacji i każde zmniejszenie przeciążenia powoduje natychmiastowe odzyskanie pełnego widzenia oraz pełnej sprawności do dalszego wykonywania zadania.

Sytuację w której następuje chwilowe zakłócenie widzenia przedstawiono na rysunku 8.

Rys. 8. Obszar w którym występują chwilowe zakłócenie widzenia.

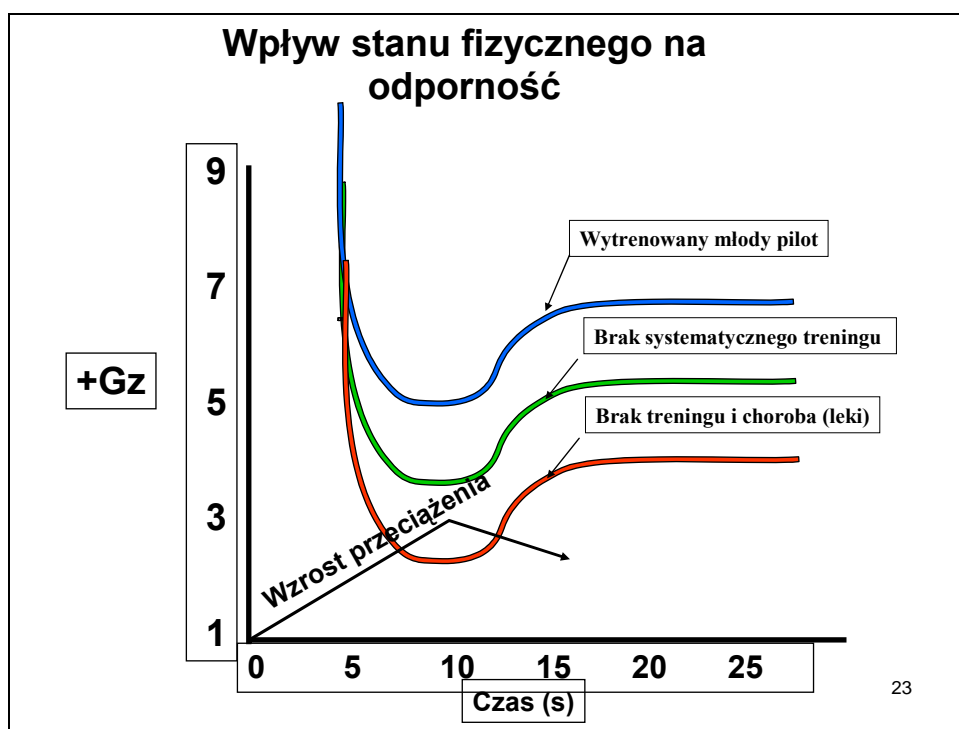
Na rysunku 9 przedstawiono schematycznie wpływ niektórych czynników na odporność na przeciążenia.

Rys. 9. Wpływ niektórych czynników na odporność na przeciążenia

W przypadku pilota lidera znaczny wpływ na jego odporność na przeciążenia i możliwość chwilowego zakłócenia obserwacji samolotów nr 2 i 3 mogły mieć następujące czynniki:
