ALBUM ILUSTRACJI
z wypadku samolotu Cirrus SR22; SP-IKP
13 listopada 2011 r., Żyglin

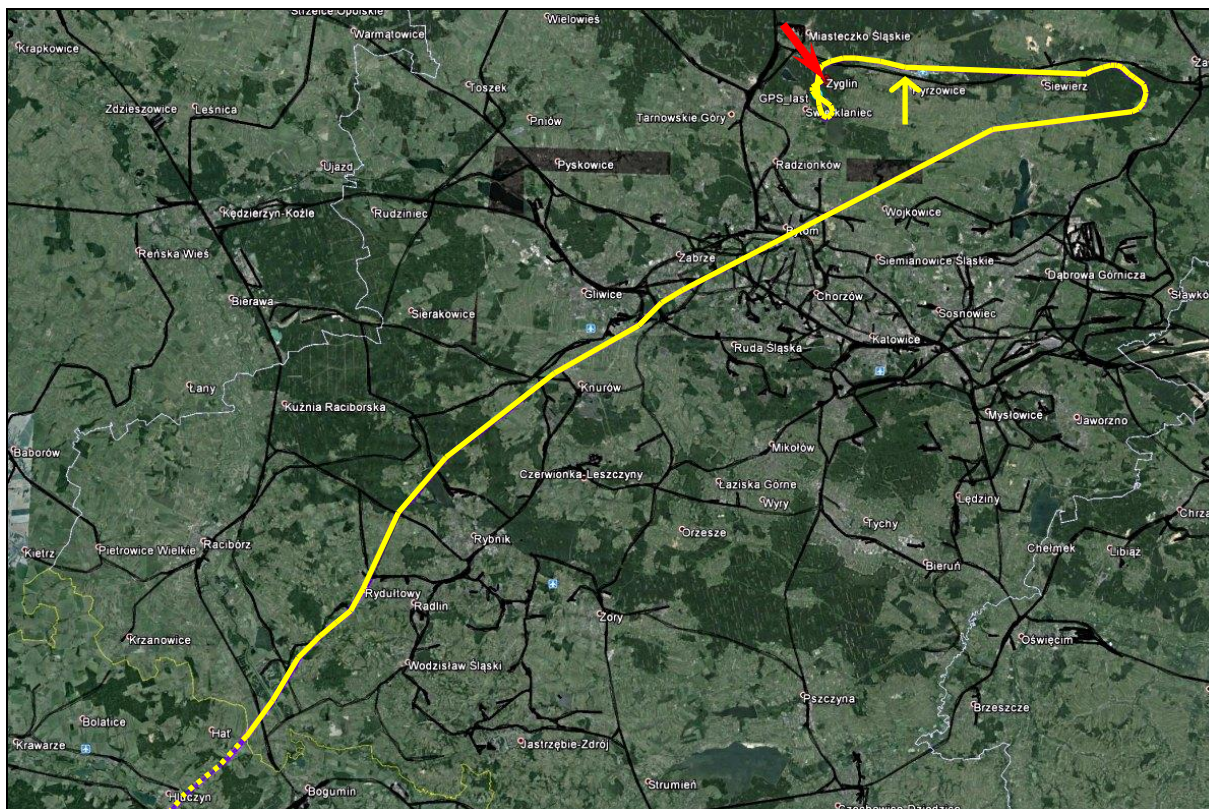
1 – Trasa lotu samolotu po przekroczeniu granicy Czecha-Polska. Miejsce wypadku zaznaczone czerwoną strzałką, żółta strzałka wskazuje położenie lotniska EPKT [tło: Google Earth].

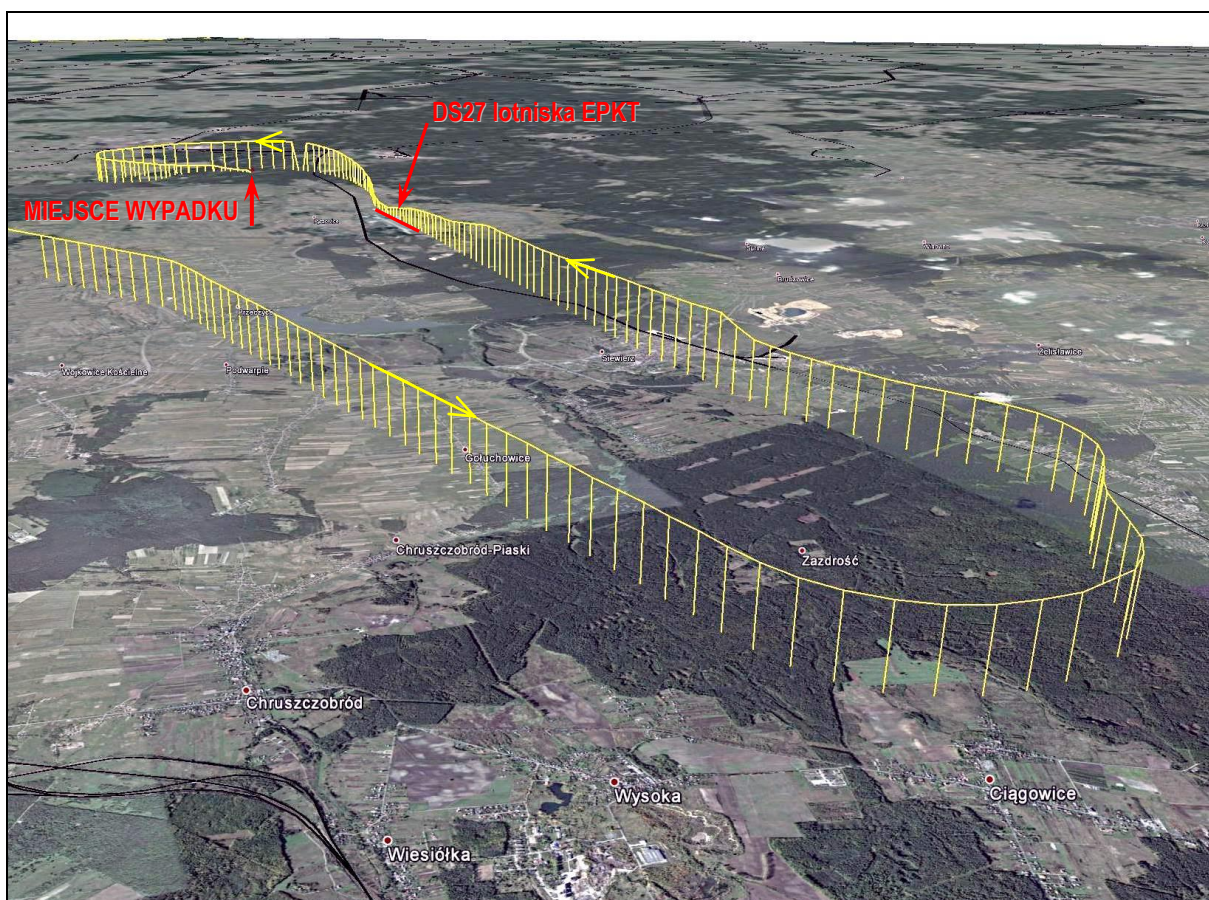
2 – Trajektoria ostatniego odcinka trasy lotu, pokazująca nieudane podejście wg ILS do DS27 lotniska EPKT oraz odejście na drugi krąg i dołot do miejsca wypadku [tło: Google Earth].

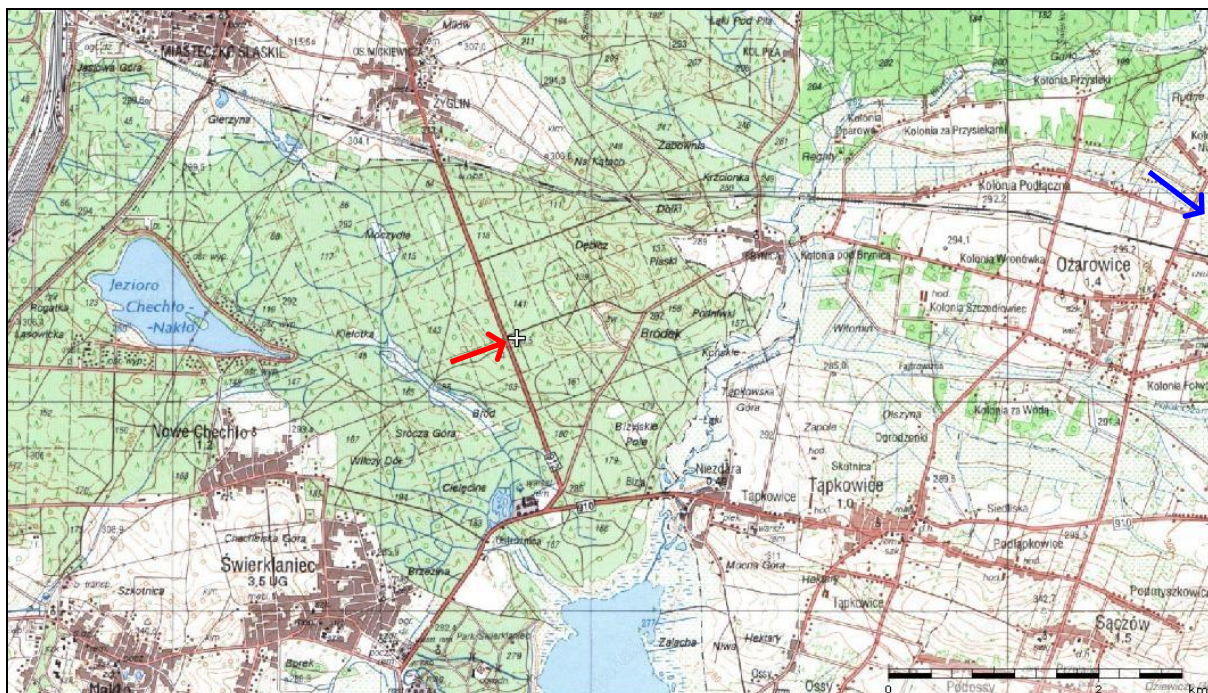
3 – Miejsce wypadku, zaznaczone krzyżykiem na mapie topograficznej okolicy. Czerwoną strzałką zaznaczony kierunek ostatniego odcinka lotu, niebieską – zachodni próg pasa lotniska EPKT. [geoportal]

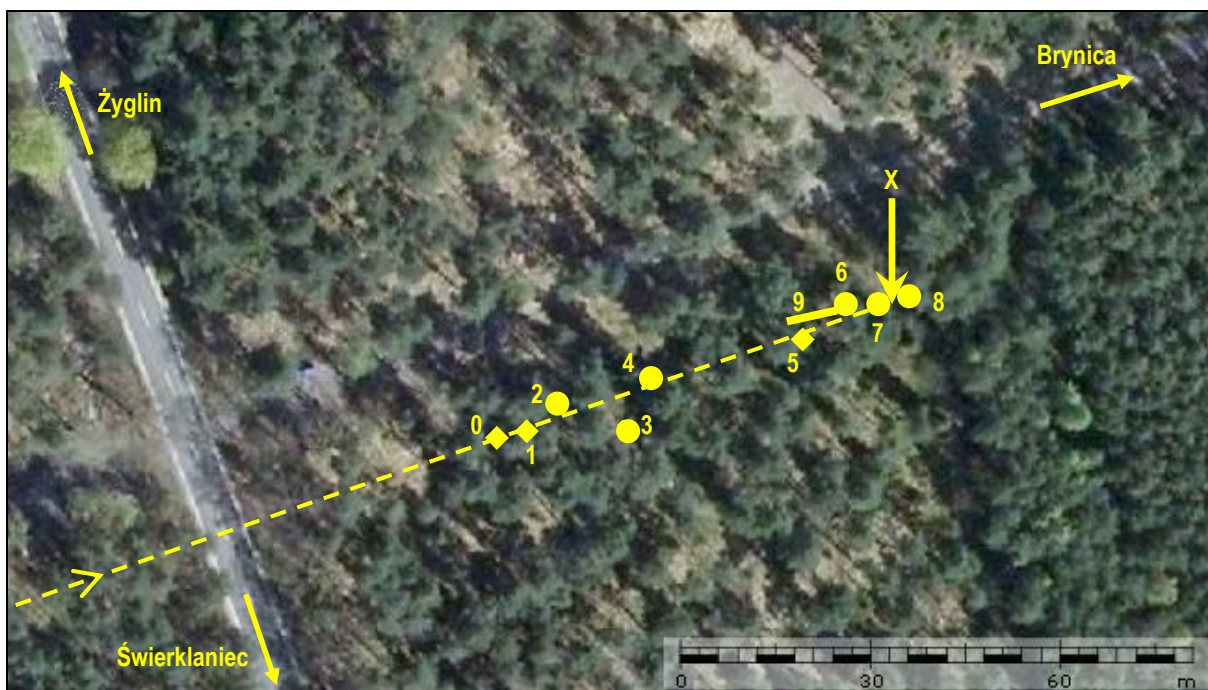
4 – Najbliższe otoczenie miejsca wypadku, zaznaczony kierunek nalogu oraz szkic rozmieszczenia śladów i szczątków samolotu: „0” – pierwszy kontakt z drzewami (połamane gałęzie), „1” - szczątki prawego skrzydła na gałęziach drzew, „2” – szczątki nasadowej części lewego skrzydła, „3” – końcówka i lotka prawego skrzydła, „4” – szczątki lewego skrzydła, „5” – ślad uderzenia śmigłem w pniu drzewa, „6” – szczątki nasadowej części prawego skrzydła, „7” – kadłub z silnikiem i kabiną, „8” – usterzenie. Przyjęte współrzędne geograficzne miejsca wypadku „X” zaznaczonego grottem strzałki: N 50°27'52.45" / E 018°57'43.14" [geoportal].

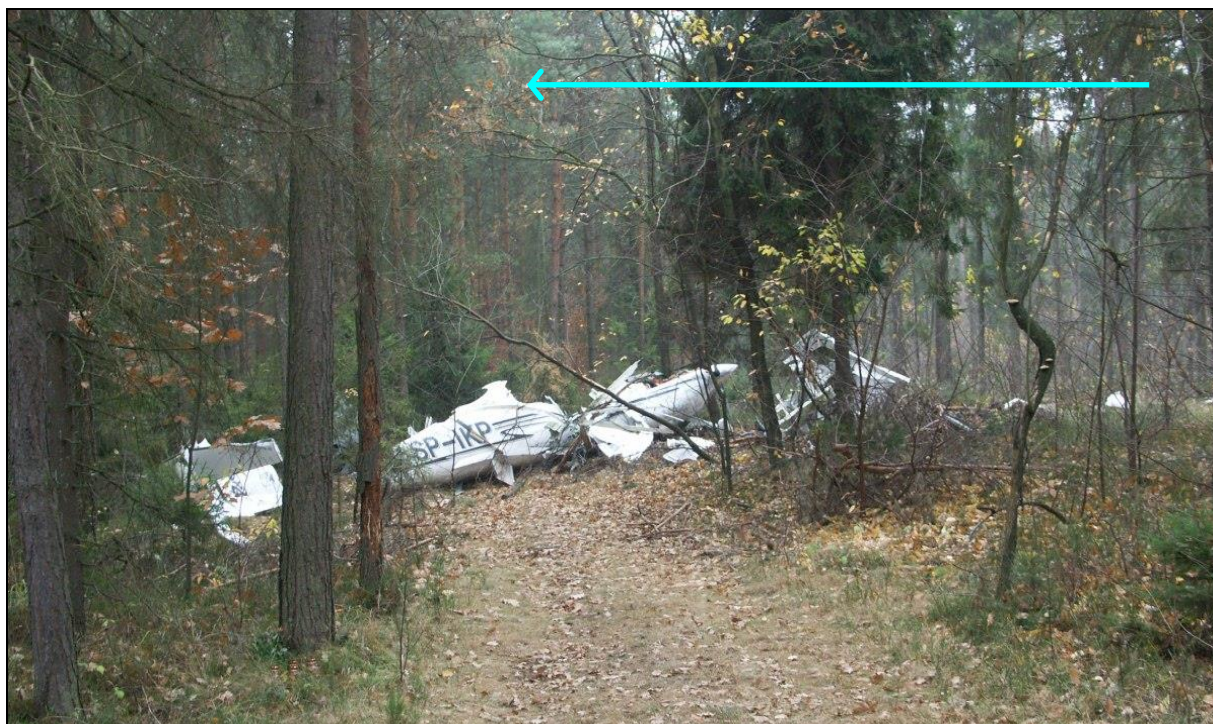
19 – Szczątki kadłuba, prawego skrzydła i usterzenia widziane z lewej strony ich trajektorii (kierunek przemieszczania się samolotu w trakcie niszczenia zaznaczony niebieską strzałką).

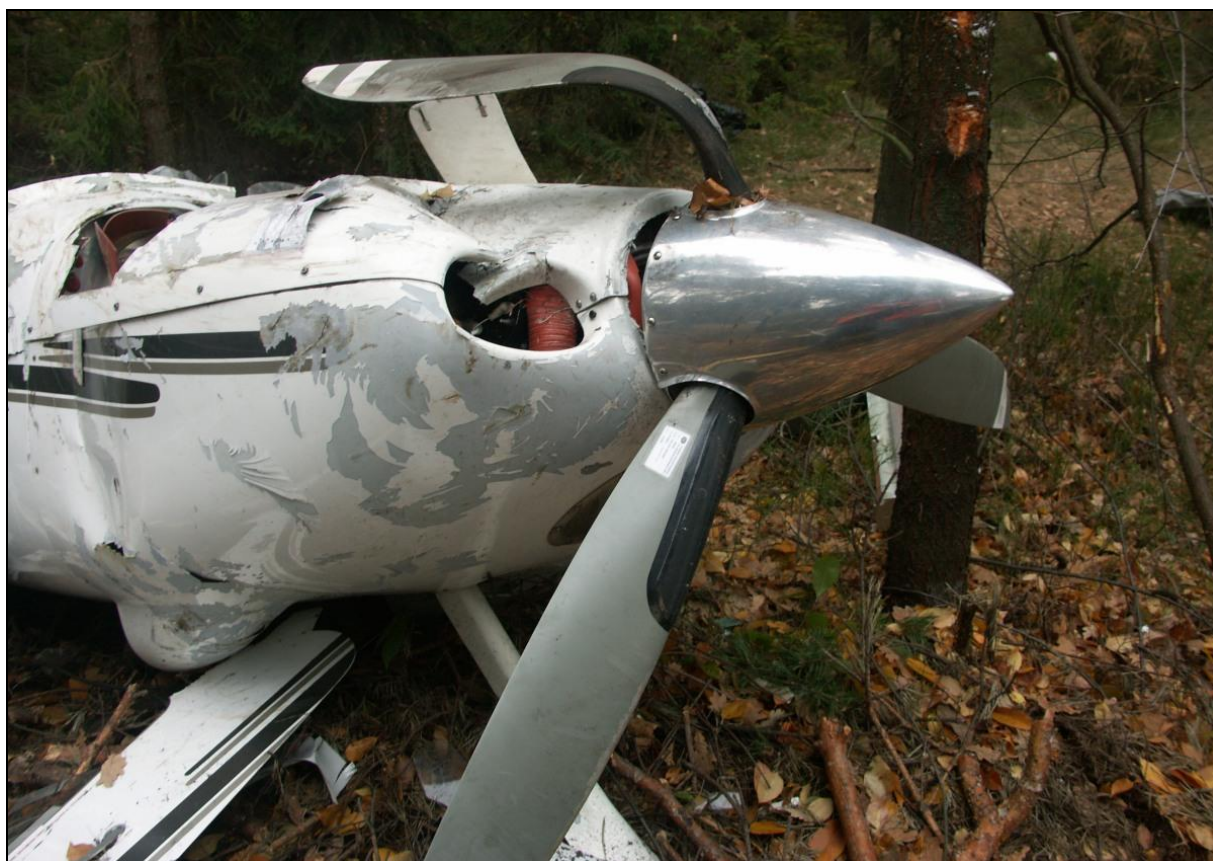
20 – Przód kadłuba samolotu, widok z lewej strony – widoczne śmigło, jedna zgięta łopata i dwie z niewielkimi uszkodzeniami, co świadczy o tym, że śmigło w chwili zderzenia z przeszkodą (drzewem) nie obracało się.

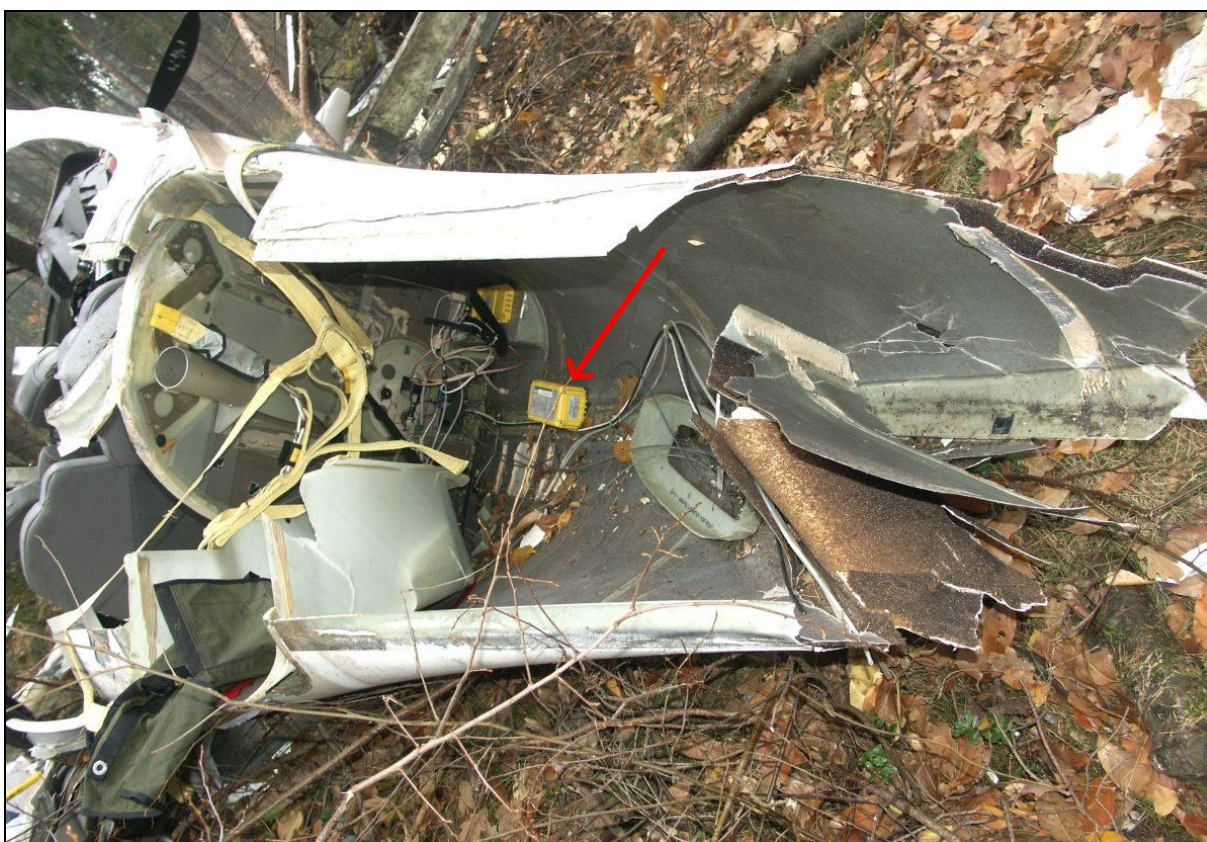
24 – Tylna część kadłuba. Widoczne jasnożółte taśmy spadochronowego systemu ratowniczego CAPS i ratowniczy nadajnik lokalizacyjny ELT, oznaczony czerwoną strzałką.

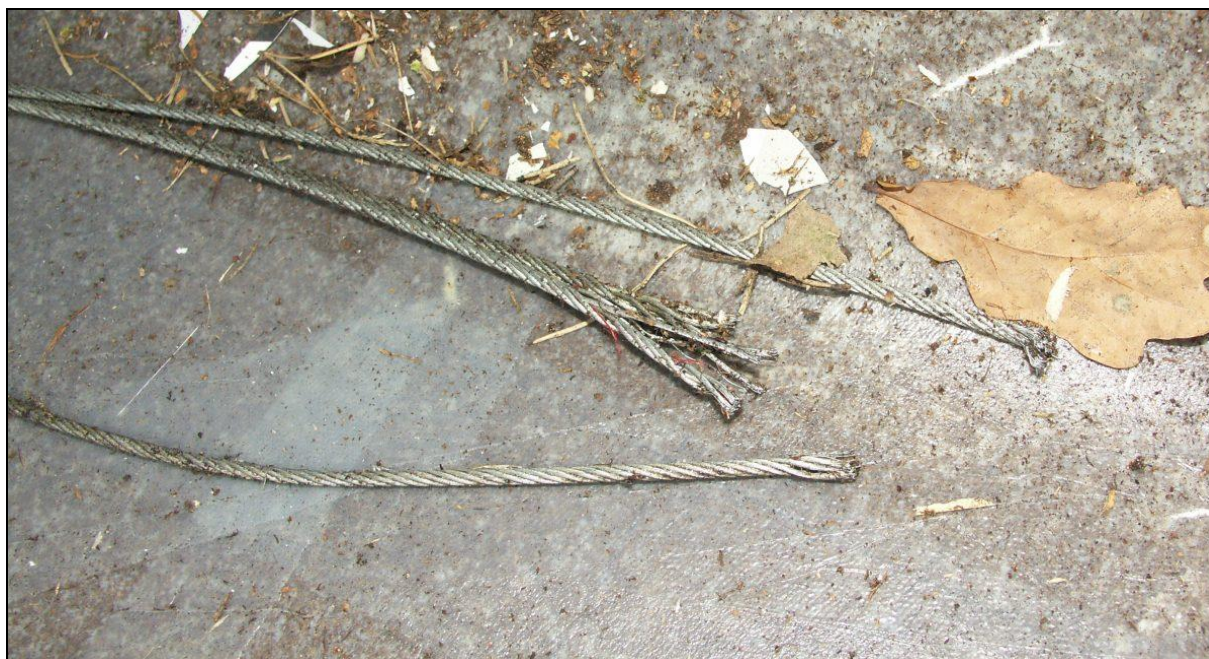
25 – Linki napędu sterów w tylnej części kadłuba, przecięte podczas akcji ratowniczej.

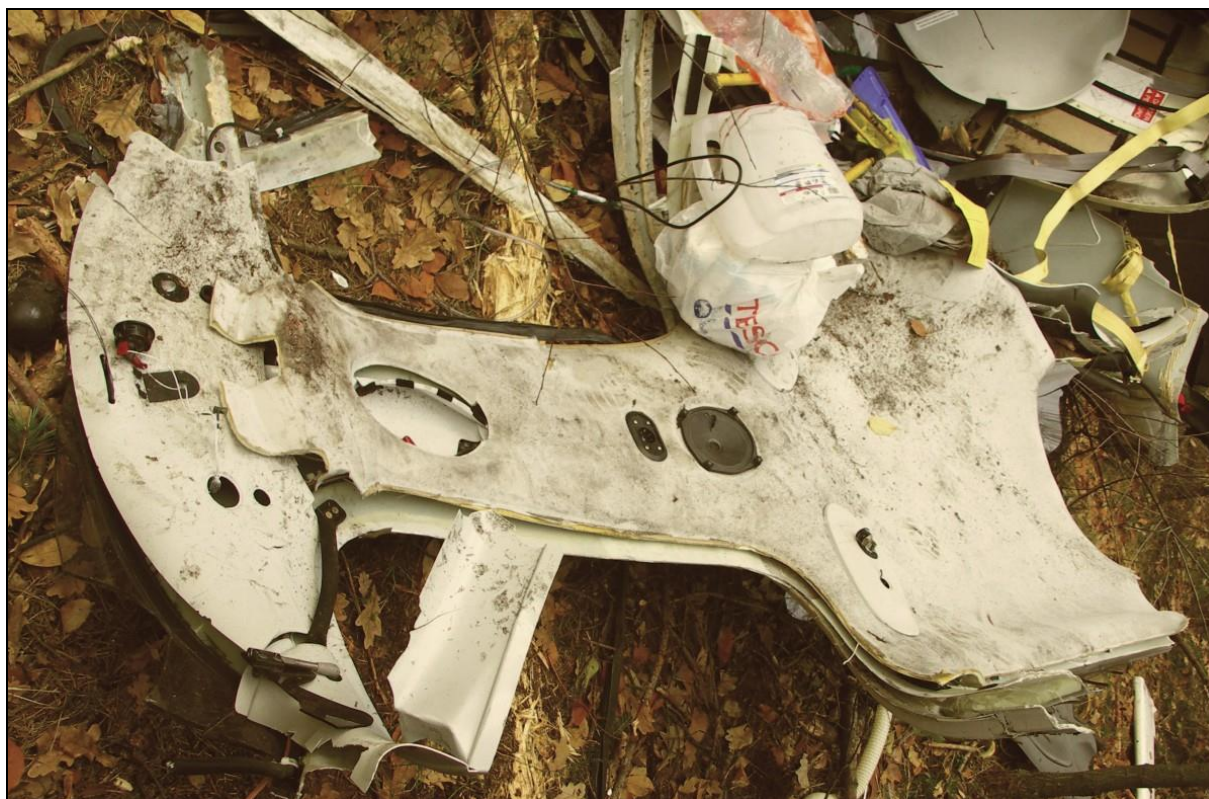
27 – Odcięty podczas akcji ratowniczej dach kabiny, widok od wewnątrz.

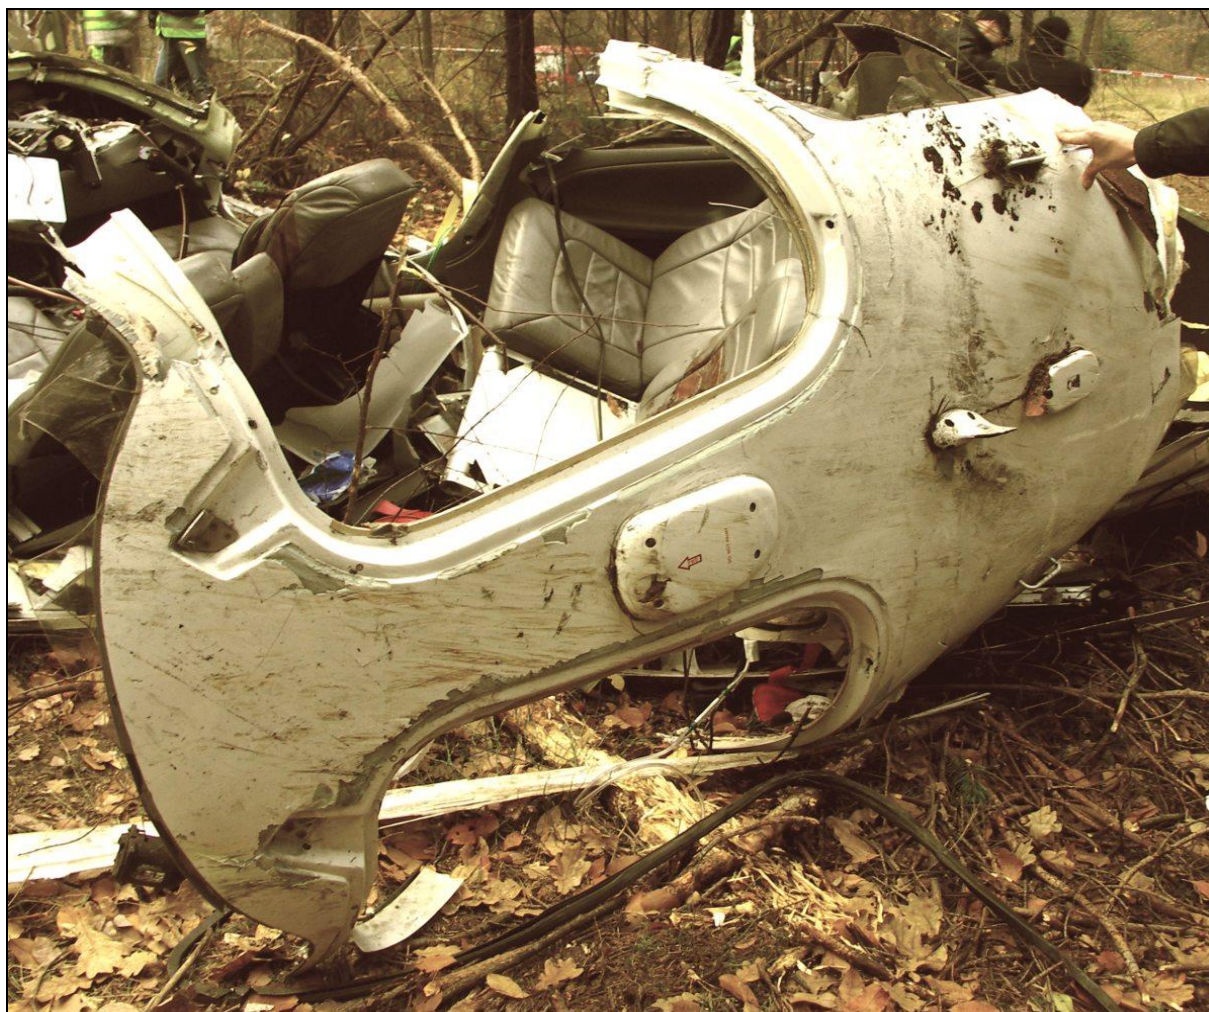
28 – Odcięty podczas akcji ratowniczej dach kabiny, widok od zewnątrz. Zwracają uwagę ślady kontaktu z przeszkodą (drzewem).

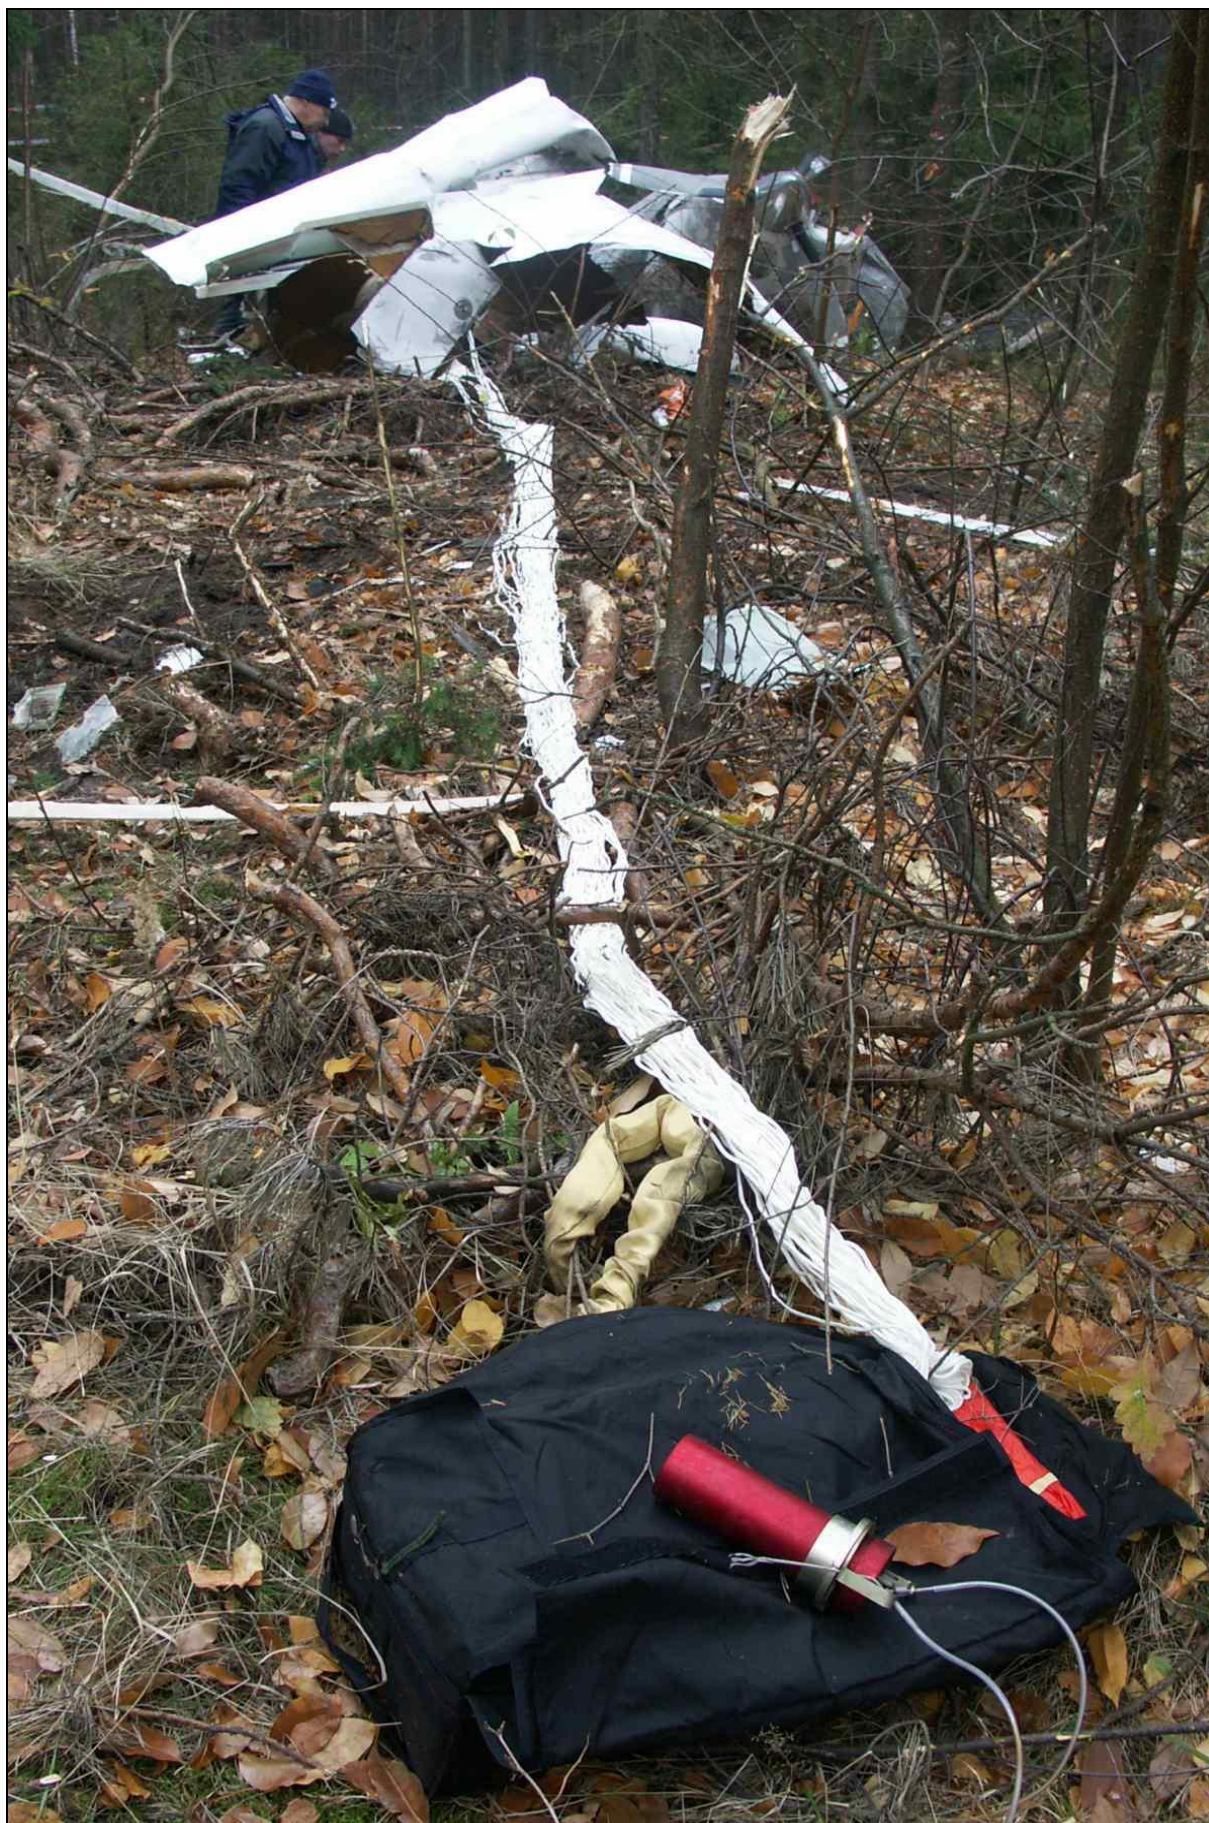
36 – Spadochron systemu ratowniczego CAPS, wystrzelony wskutek odkształceń konstrukcji na ostatnim odcinku drogi przemieszczania się kadłuba po ziemi.

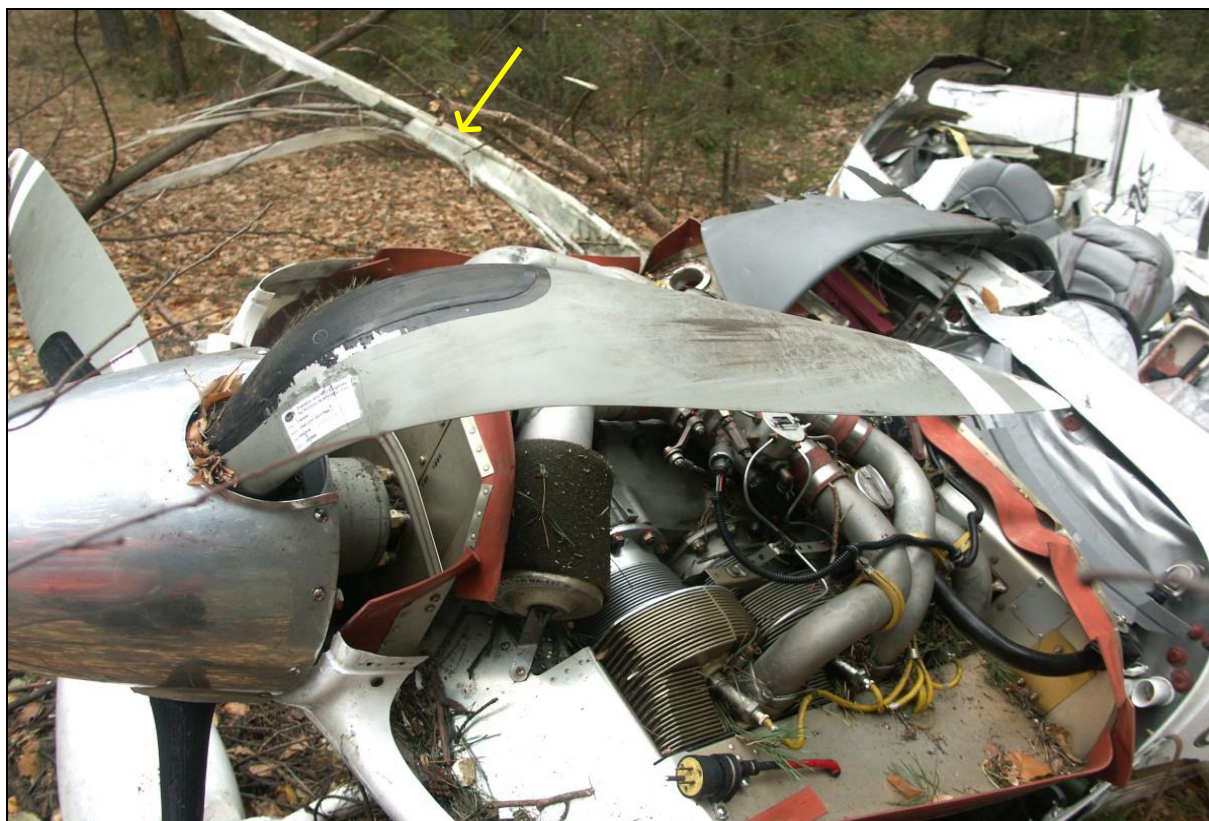
40 – Widok na zespół napędowy z lewej strony, górna osłona zdjęta. Sposób zniszczenia śmigła świadczy o tym, że w chwili kontaktu z przeszkodą (drzewem), nie obracało się. Strzałką wskazana ścianka dźwigara prawego skrzydła.

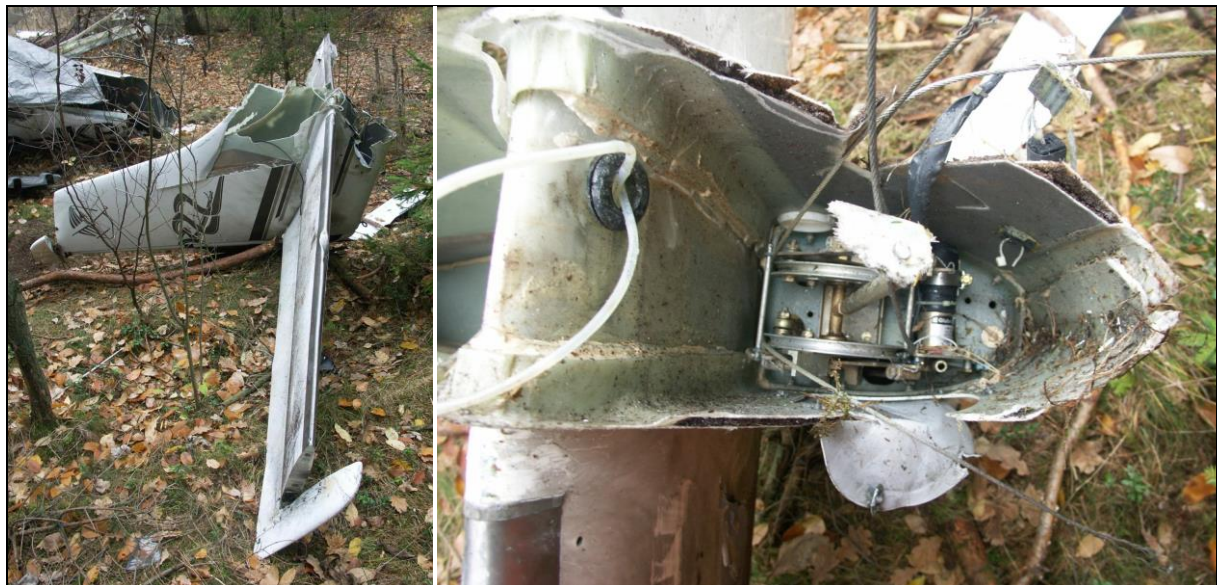
46, 47 – Usterzenie ogonowe, odcięte z końcówką kadłuba podczas akcji ratowniczej i zbliżenie na miejsca rozcięcia – widoczne przecięte linki napędu sterów.

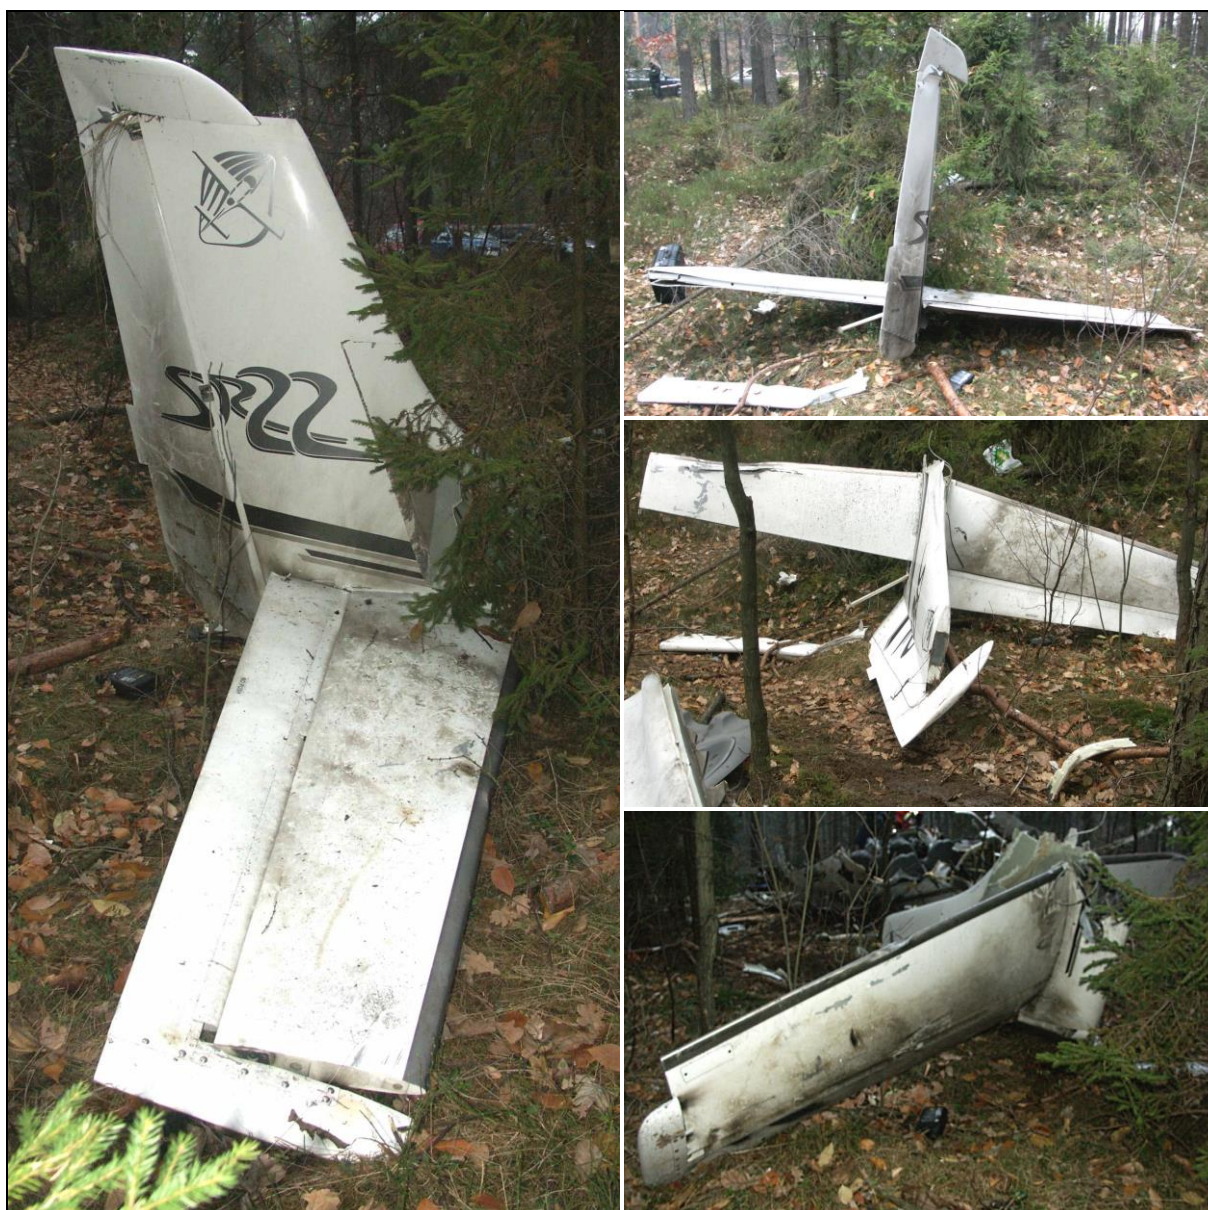
48, 49, 50, 51 – Usterzenie – widoczne osmalenia prawej strony, spowodowane odpaleniem systemu CAPS.

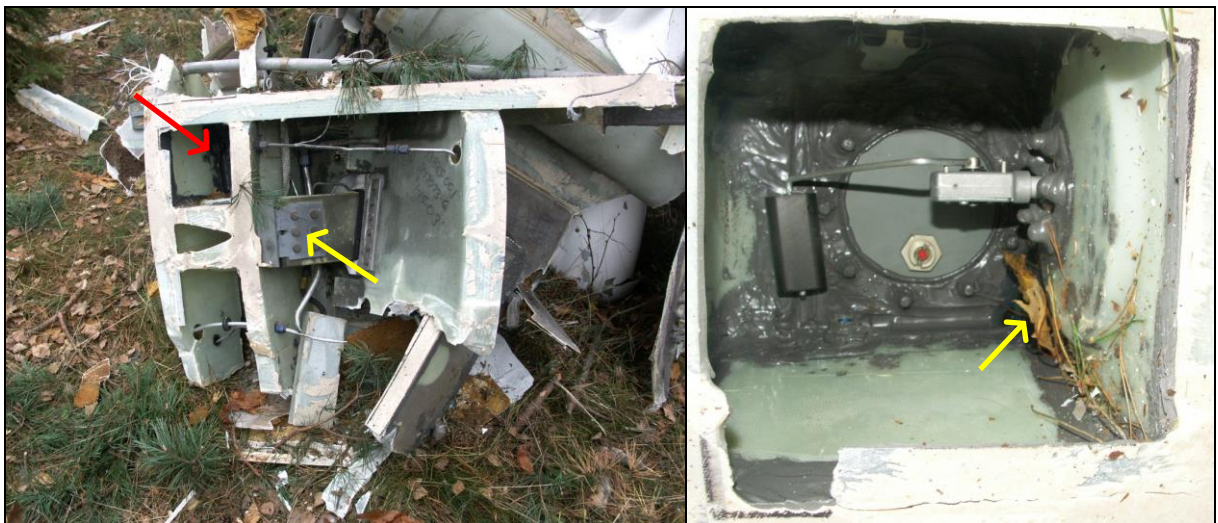
54, 55 – Szczątki nasadowej i części lewego skrzydła – żółtą strzałką wskazane mocowanie goleni podwozia, czerwoną – paliwowy zbiornik rozchodowy; na fot.56 widoczne wnętrze zbiornika rozchodowego w zbliżeniu, strzałką wskazane miejsce, gdzie stwierdzono obecność śladów paliwa w zanieczyszczeniach z podłoża.

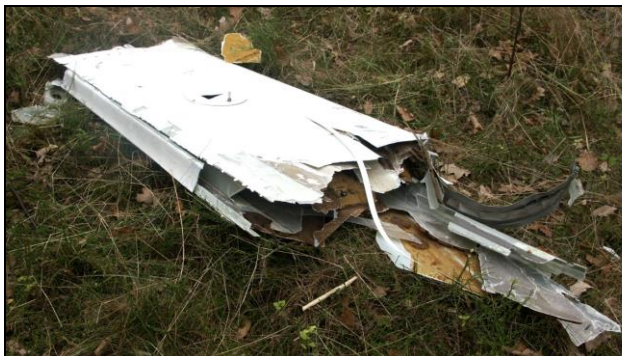
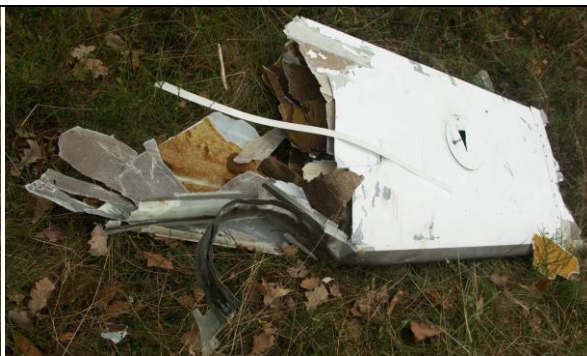
58, 59 – Fragmenty zewnętrznej części prawego skrzydła.

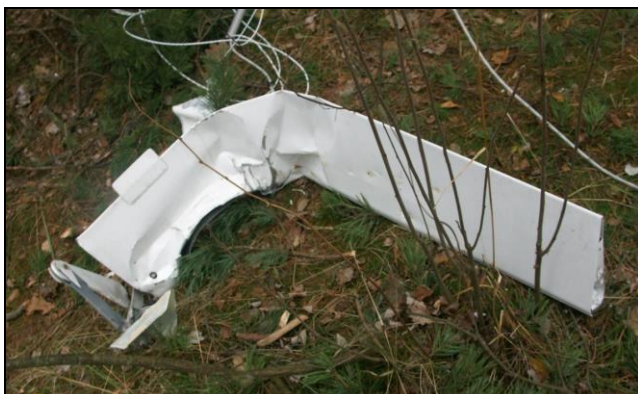
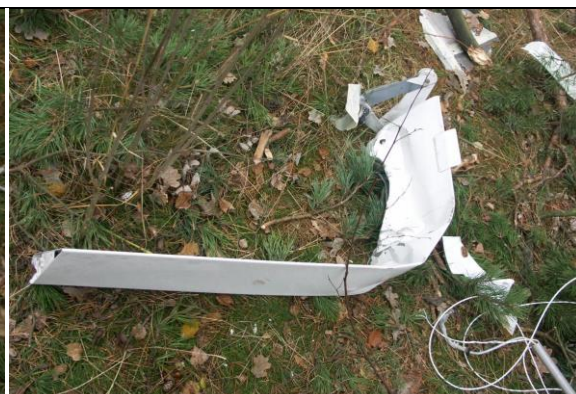
60, 61 – Prawa lotka, odłamana i zniekształcona po kolizji z drzewem.

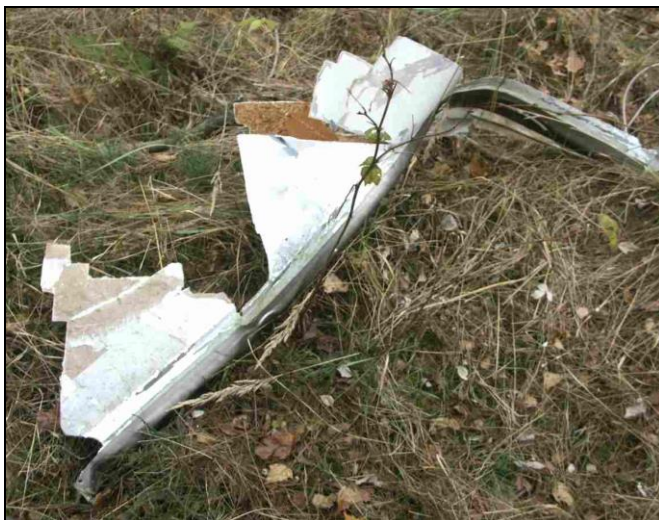
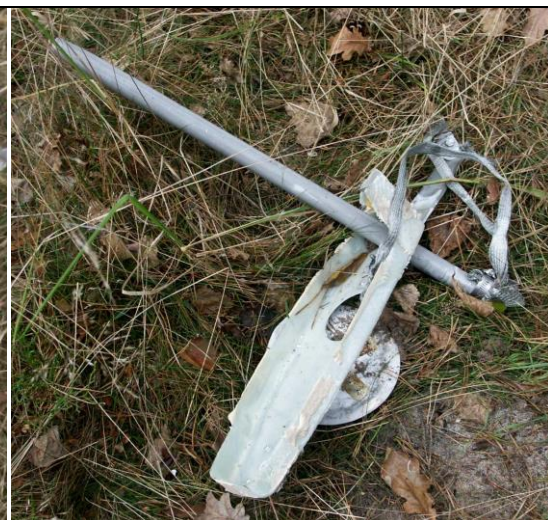
62, 63 – Fragment noska skrzydła z nakładką instalacji przeciwooblodzeniowej oraz jedno z żeberek struktury.

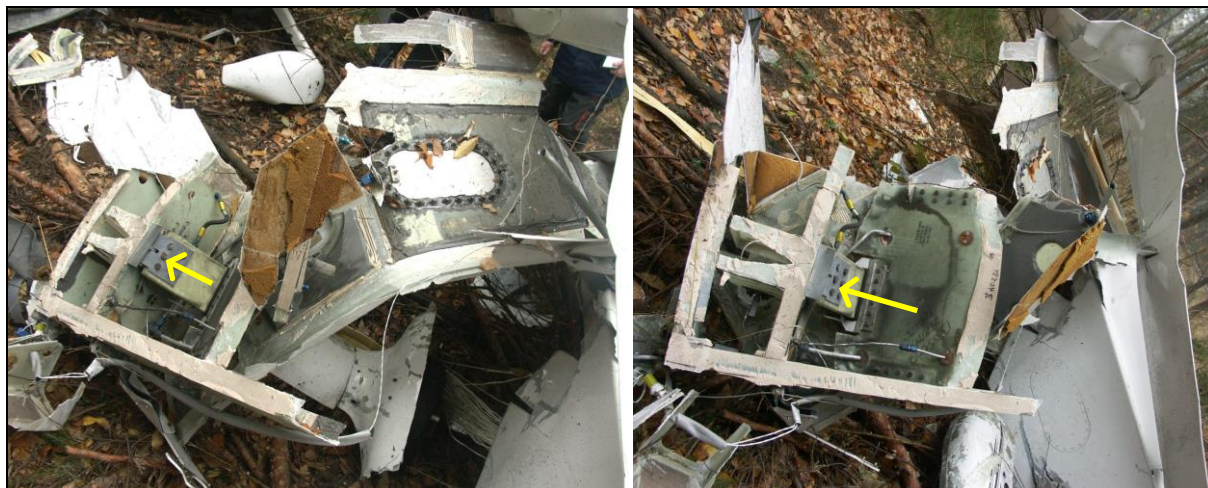
66, 67 – Szczątki nasadowej i środkowej części prawego skrzydła. Strzałką wskazane mocowanie goleni podwozia.

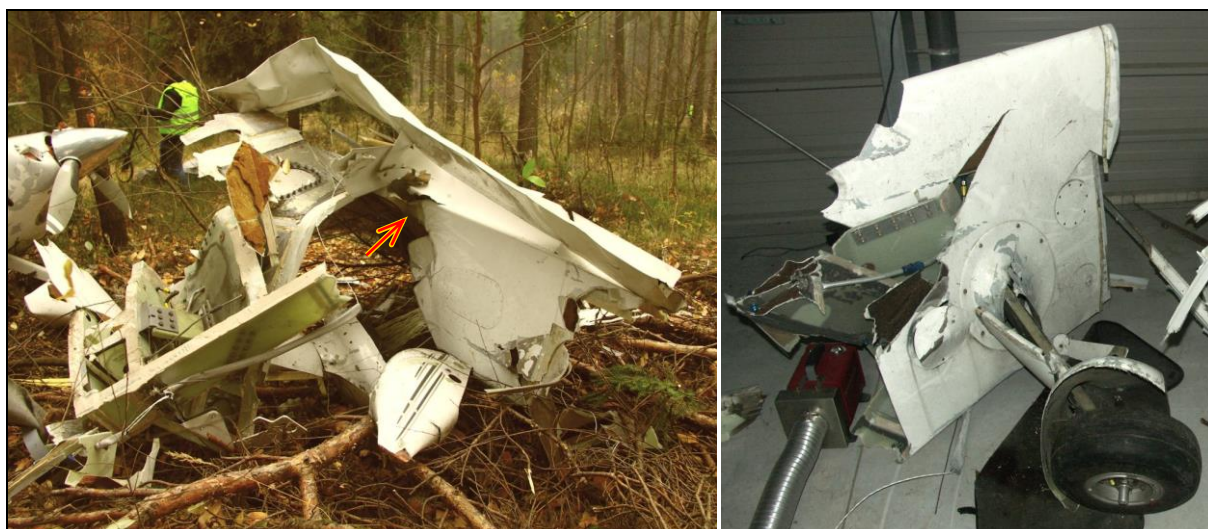
68, 69 – Szczątki nasadowej i środkowej części prawego skrzydła. Dwubarwną strzałką wskazany odwzorowany promień pnia drzewa, wokół którego owinęła się konstrukcja skrzydła podczas kolizji – średnica pnia zdecydowanie większa od średnicy koła podwozia.

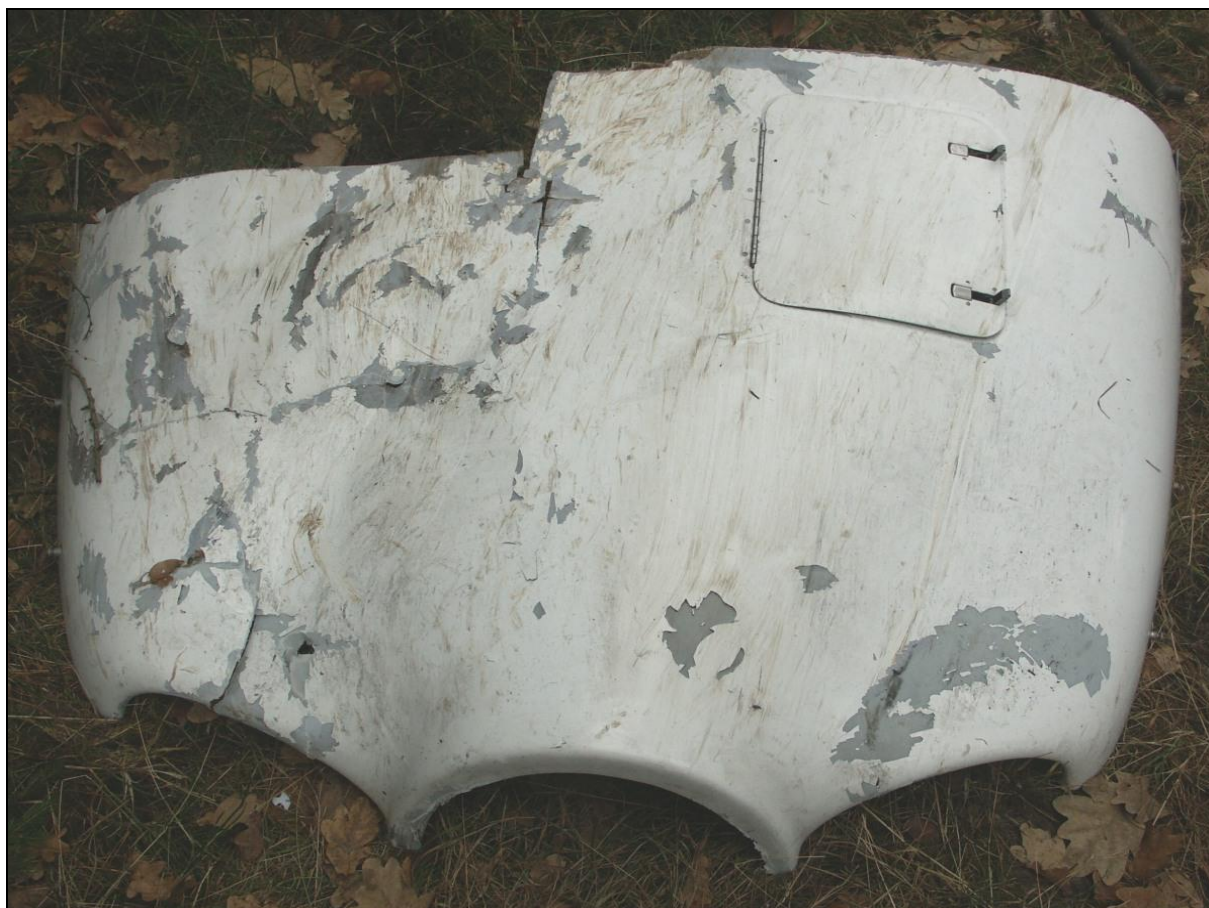
73 – Górna osłona silnika od zewnątrz. Widoczne uszkodzenia i ślady pozostawione przez gałęzie drzew.

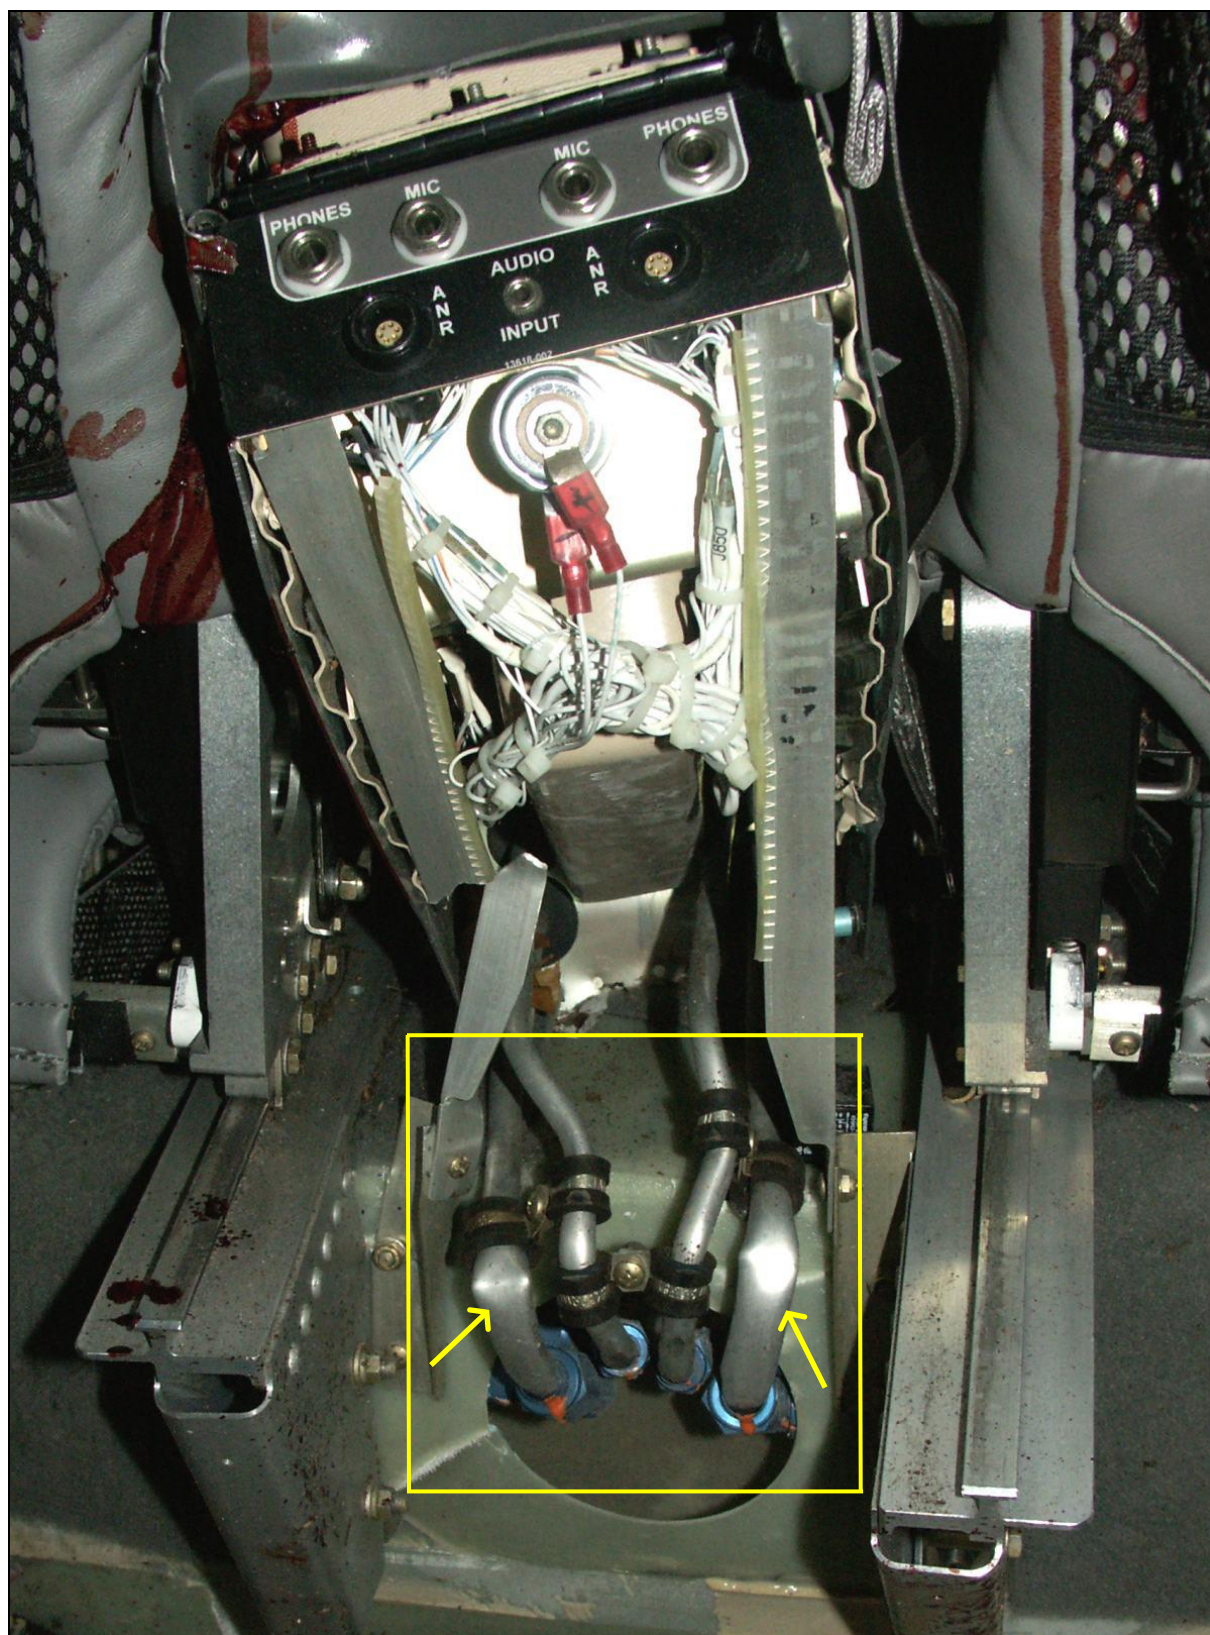
75 – Przewody paliwowe prowadzące od zbiorników skrzydłowych do głównego zaworu paliwowego na pulpicie środkowym, umieszczonym między siedziskami foteli przednich. Widoczne odkształcenia (załamania) przewodów. U góry kadru widoczny pulpit mikrofonowo-słuchawkowy dla pasażerów z tylnych foteli.
