**MIĘDZYPANSTWOWY KOMITET LOTNICZY  
KOMISJA BADAŃ WYPADKÓW LOTNICZYCH**

**RAPORT KOŃCOWY  
Z BADANIA ZDARZENIA LOTNICZEGO**

| Typ samolotu | samolot, Tu-154M |
| Data i czas | 10.04.2010, 06:41 UTC,<br>10:41 czasu miejscowego |

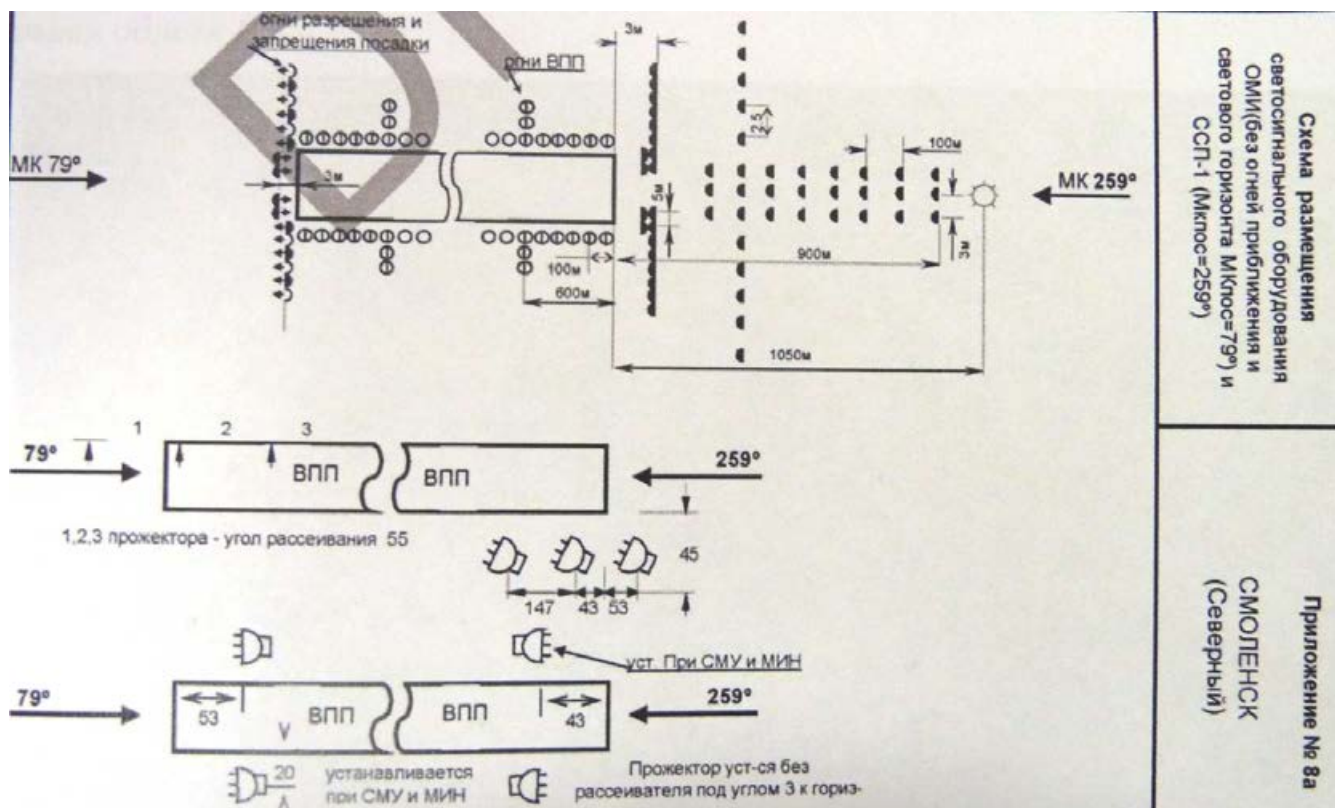
- 3.1.39. Obecność w kabinie pilotów osób postronnych, rozważających z nimi możliwe warianty kontynuowania lotu i reakcję Głównego pasażera, stwarzało nacisk psychiczny w pierwszej kolejności na dowódcę załogi i zwiększało jego napięcie psychoemocjonalne.

Oblot kontrolny 15.04.2010 (rysunek 12, Rysunek 13) wykazał, że w porównaniu z przytoczonym schematem, istnieje jeszcze jedna linia świateł w odległości 100m od progu WPP 26, liczba świateł wejściowych WPP 26 (koloru zielonego) w rzeczywistości wynosi po 6 świateł z każdej strony zamiast 8, jak to wskazano w IPP. Na podstawie wyników oblotu SSO ustalono, że w zależności od położenia i wysokości lotu, światła w odległości 400, 700 i 800 metrów od WPP 26 mogą być zacieniane przez rosnące wokół nich drzewa i krzewy.

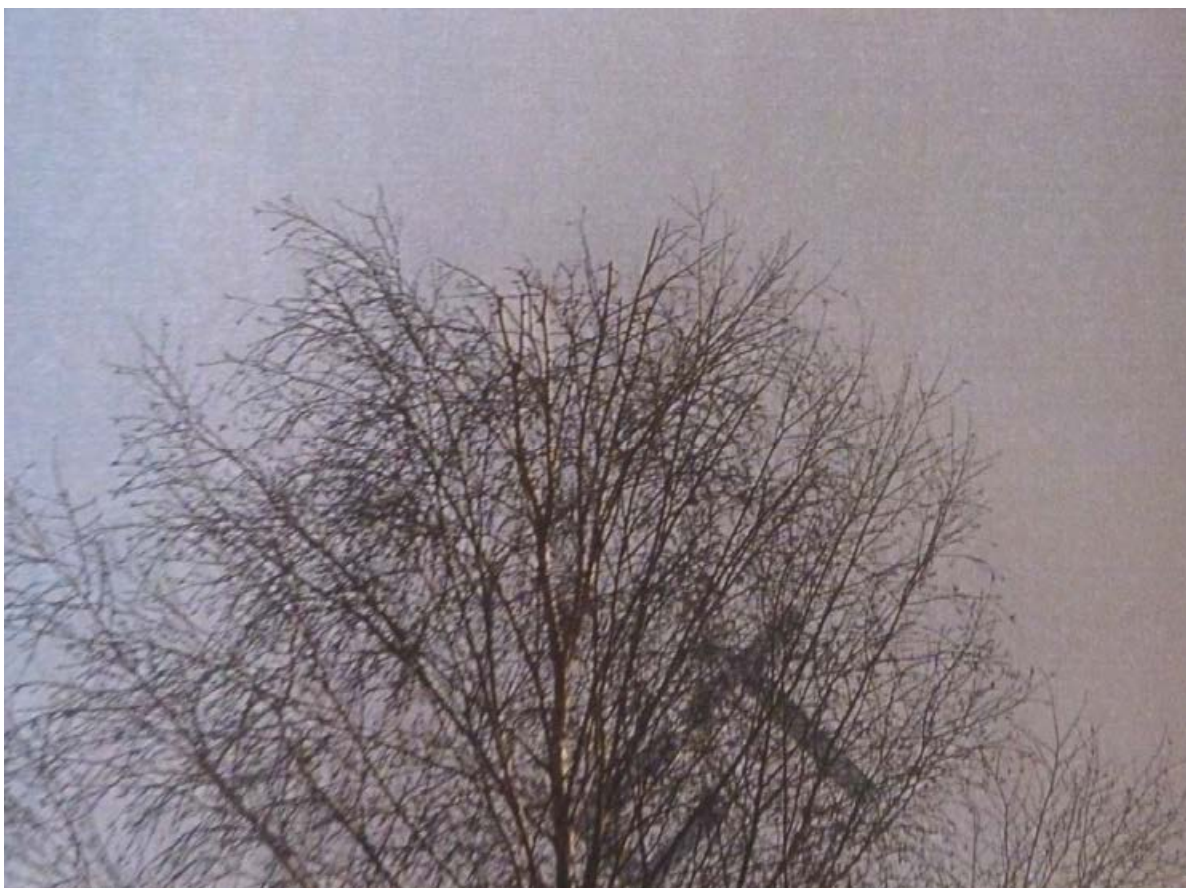
Rysunek 26.

Pierwsze zderzenie samolotu z wierzchołkiem drzewa (dalej w tekście – pierwsze zderzenie), bez zniszczenia konstrukcji miało miejsce na wysokości około 11 m, w rejonie bliższej radiolatarni prowadzącej, w odległości około 1100 m od progu WPP 26 z odchyleniem bocznym w lewo od osi podłużnej WPP o ~35m, w punkcie o współrzędnych 54°49.521’N i 32°03.65’E (rysunek 26 i Rysunek 35). Przewyższenie terenu w rejonie bliższej radiolatarni prowadzącej i miejsca pierwszego zderzenia wynosi 233m; przewyższenie progu WPP 26 wynosi 258m. A zatem w chwili przelotu bliższej radiolatarni prowadzącej samolot znajdował się o ~15m poniżej poziomu progu WPP 26.

Przed miejscem pierwszego zderzenia samolotu z przeszkodą żadnych fragmentów statku powietrznego nie znaleziono.

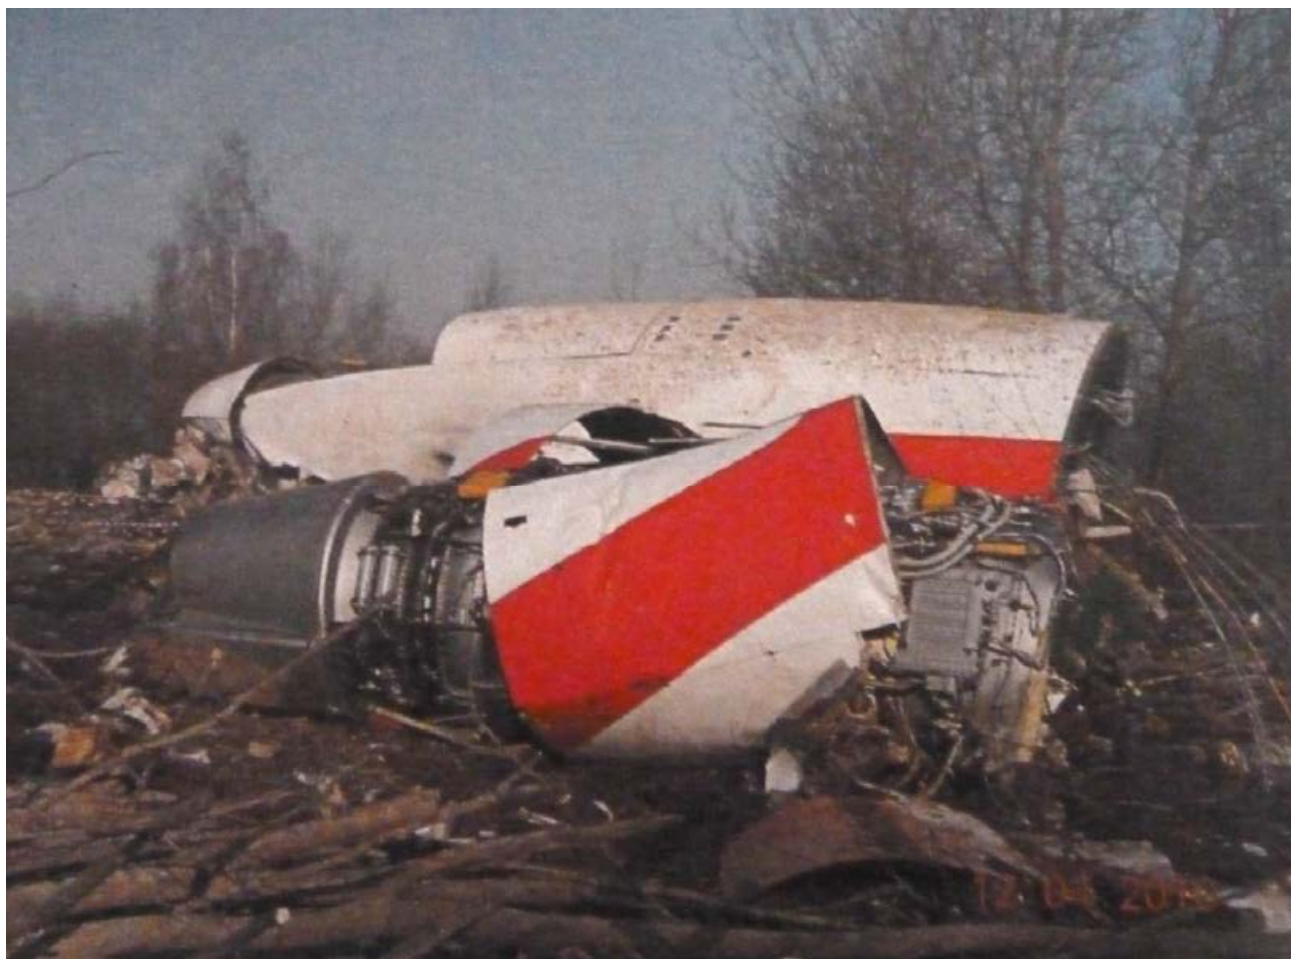
Rysunek 33

Część ogonowa samolotu z silnikiem nr 2, pylonami mocowania silników nr 1 i nr 3 oraz fragmentami kesonu gondoli i osłon rozmieszczona jest po trajektorii przemieszczania się samolotu w położeniu odwróconym w odległości 436 m od progu WPP, odwrócona w stosunku do kierunku ruchu o  $180^\circ$ . Silnik nr 3 został zerwany z własnych węzłów mocowania w części ogonowej kadłuba i znalazł się w odległości 467 m od progu WPP w położeniu odwróconym (Rysunek 33). Silnik nr 1 wyrwany z węzłów mocowania znalazł się w odwróconym położeniu obok części ogonowej samolotu.

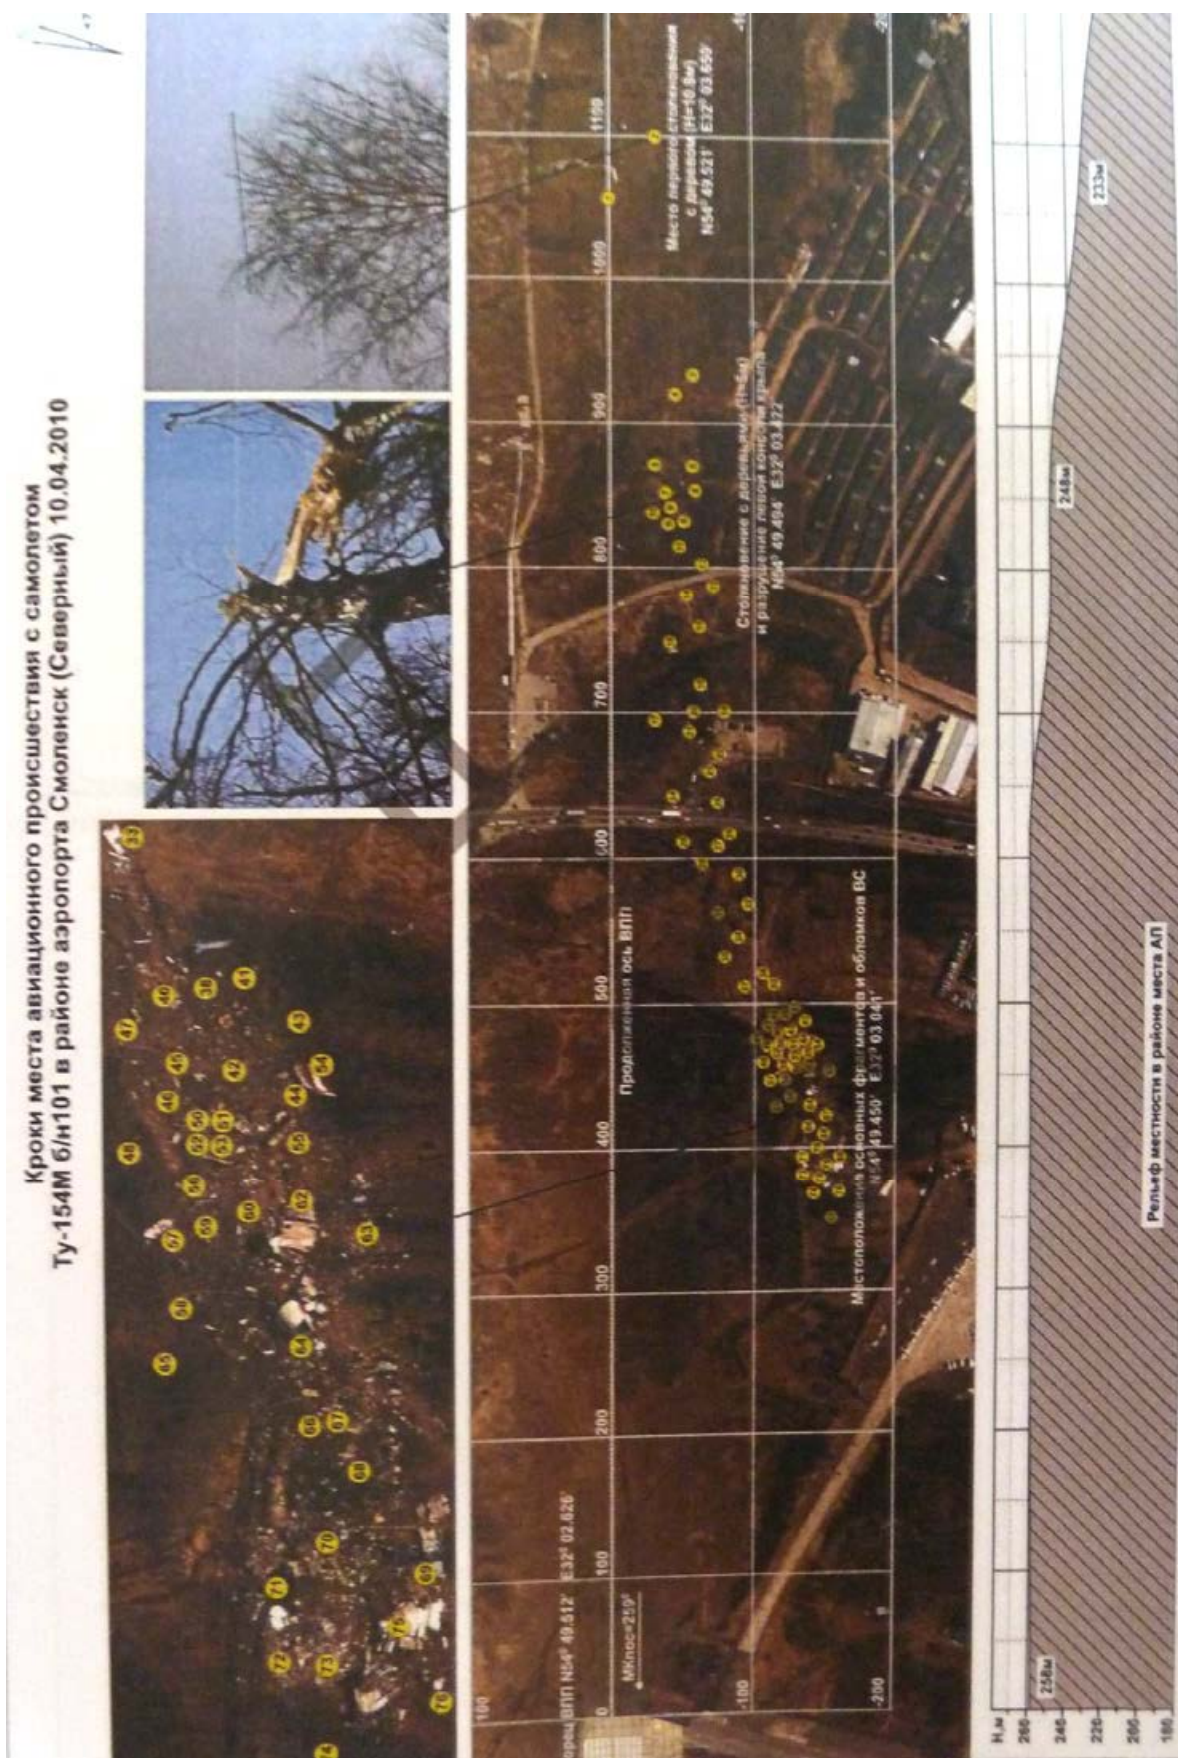
Rysunek 35

W odległości 244m od punktu pierwszego zderzenia i bocznym odchyleniu o 61m w lewo od osi podłużnej WPP, na wysokości około 5 metrów nastąpiło zderzenie samolotu z brzozą o średnicy pnia 30-40cm (Rysunek 27 i Rysunek 35).

Szkic miejsca zdarzenia lotniczego samolotu Tu-154 nr pokładowy 101 w rejonie lotniska Smoleńsk „Północny” 10.04.2010.

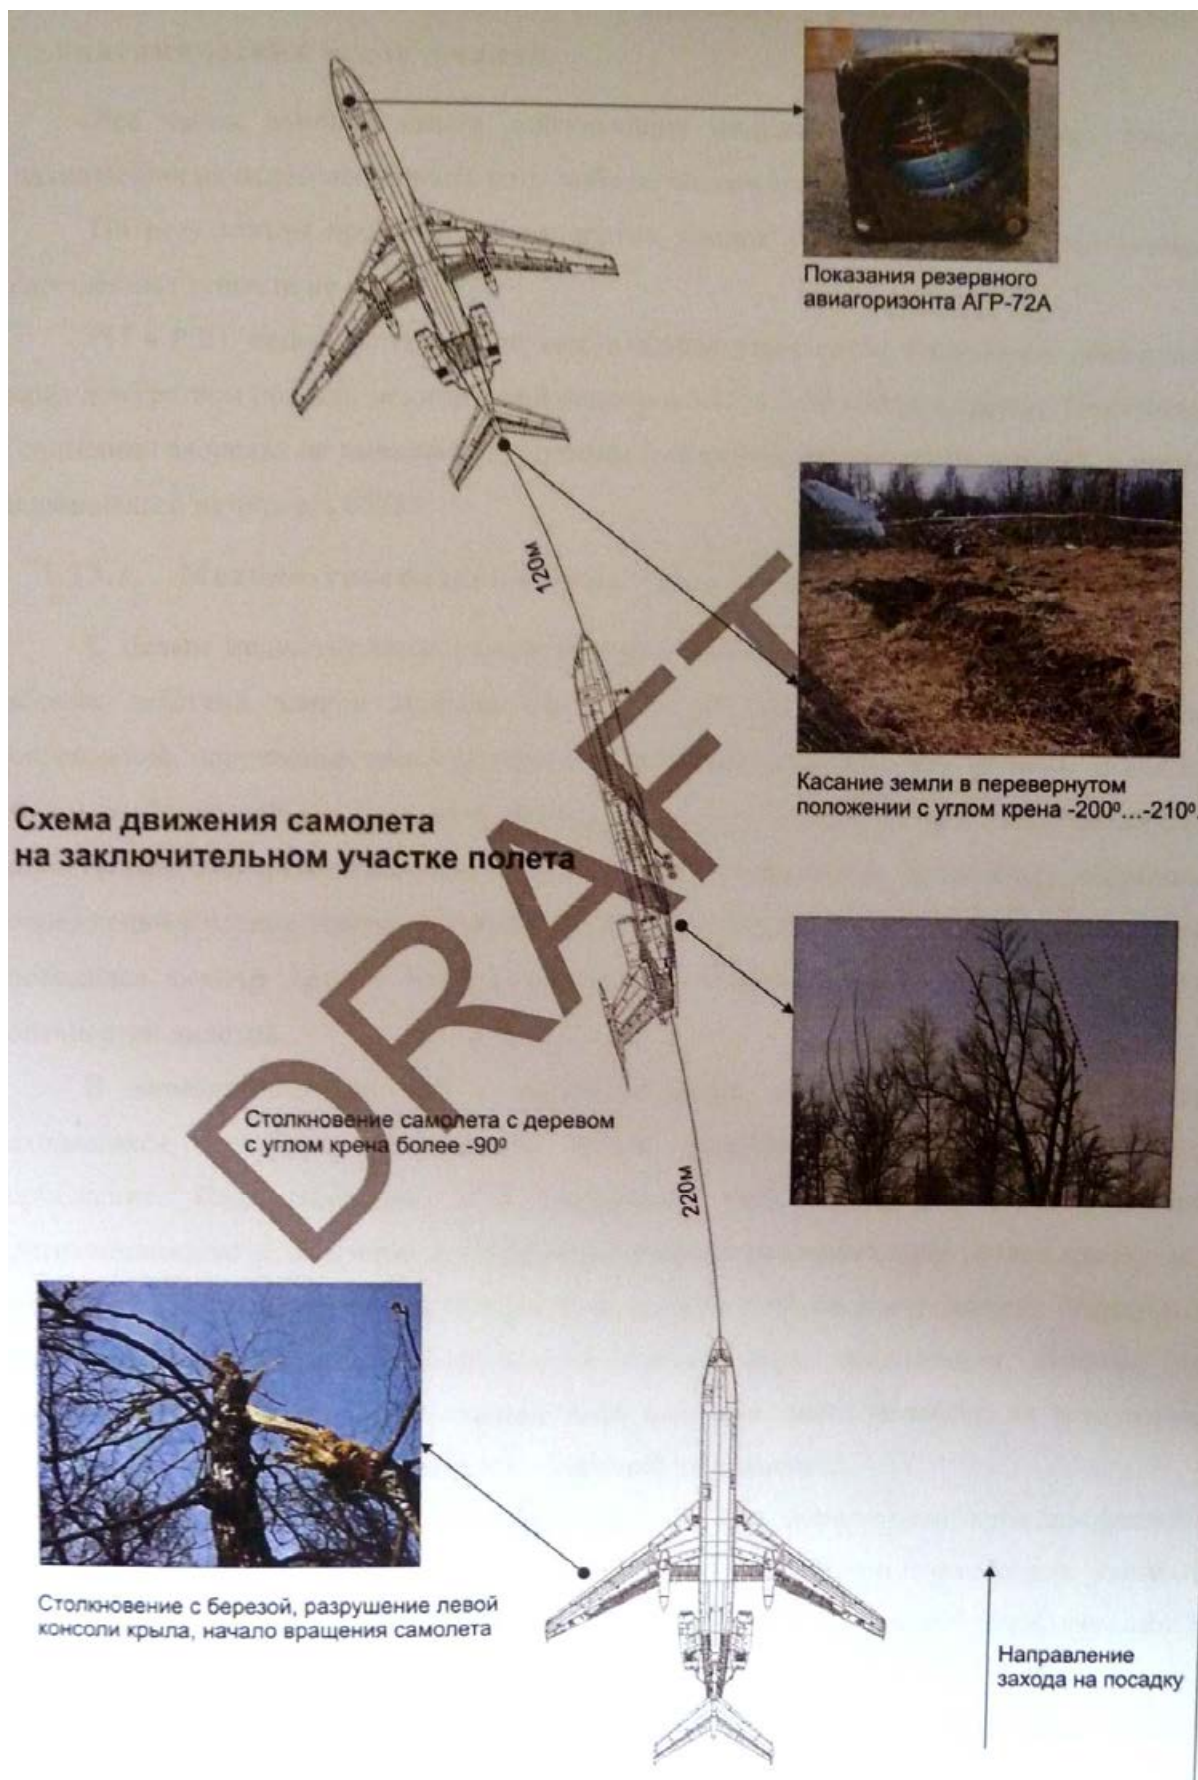
Podczas dalszego przemieszczania się i obrotu samolotu w wyniku zderzeń z drzewami postępowało jego niszczenie: charakter cięcia drzewa w odległości 465 m od punktu pierwszego zderzenia świadczy o tym, że w tym momencie kąt przechylenia samolotu w lewo przekraczał 90° (Rysunek 29 i Rysunek 36); w odległości 530-550 m od miejsca pierwszego zderzenia odnaleziono fragmenty przegrody konstrukcji nośnej skrzydła, fragmenty lewej konsoli statecznika poziomego ze sterem wysokości i steru kierunku oraz ciągnię systemu sterowania sterem wysokości.

Ślady zetknięcia samolotu z powierzchnią ziemi i ich wzajemne rozmieszczenie pozwalają wywnioskować, że zetknięcie nastąpiło podczas obrotu samolotu w lewo i w momencie zetknięcia samolot znajdował się w położeniu odwróconym z przechyleniem około  $200^{\circ}$ - $210^{\circ}$  w lewo (Rysunek 36).

Rysunek 36  
Schemat ruchu samolotu na końcowym odcinku lotu

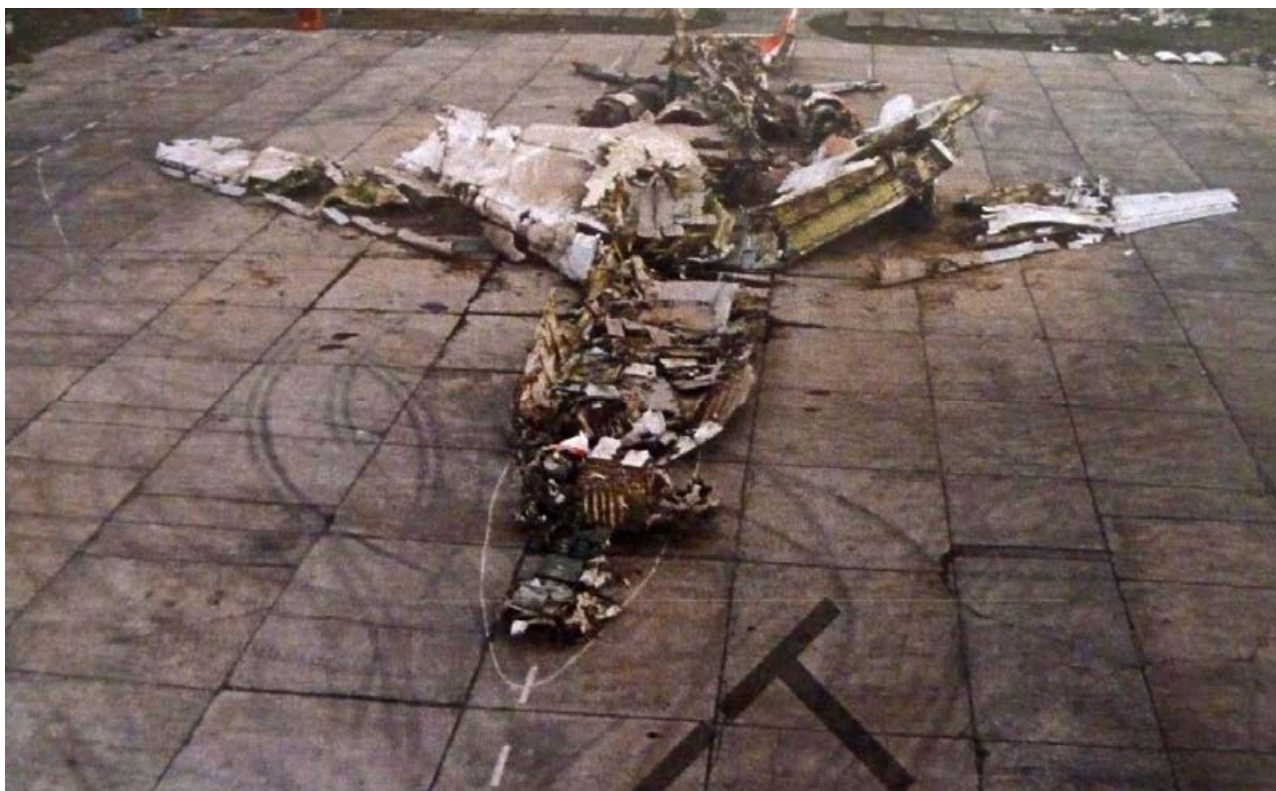
Rysunek 37

W okresie od 13.04.2010 do 16.04.2010 zostało wykonane przeniesienie fragmentów samolotu na przygotowany plac i rozłożenie elementów konstrukcji samolotu w rzeczywistym obrysie (rysunek 37), rozkładanie oprzyrządowania pilotażowego i radioelektronicznego według systemów, rozkładanie elementów systemu sterowania samolotem.

W następstwie tego, że samolot zderzył się z ziemią, w odwróconym położeniu względem do osi podłużnej, nosowa owiewka kadłuba samolotu, oszklenie kabiny załogi, górna część kadłuba od wręgi 4-tej do 67A zostały zniszczone całkowicie, rozbite na małe trudno identyfikowalne fragmenty.

Na podstawie analizy rzeczywistego ułożenia elementów konstrukcji samolotu można wyciągnąć jednoznaczny wniosek, że zniszczenie konstrukcji i systemów samolotu nastąpiło na skutek działania pozaobliczeniowych obciążeń, powstałych w wyniku zderzenia samolotu z ziemią; oznak powstania pożaru w czasie lotu samolotu nie zarejestrowano.

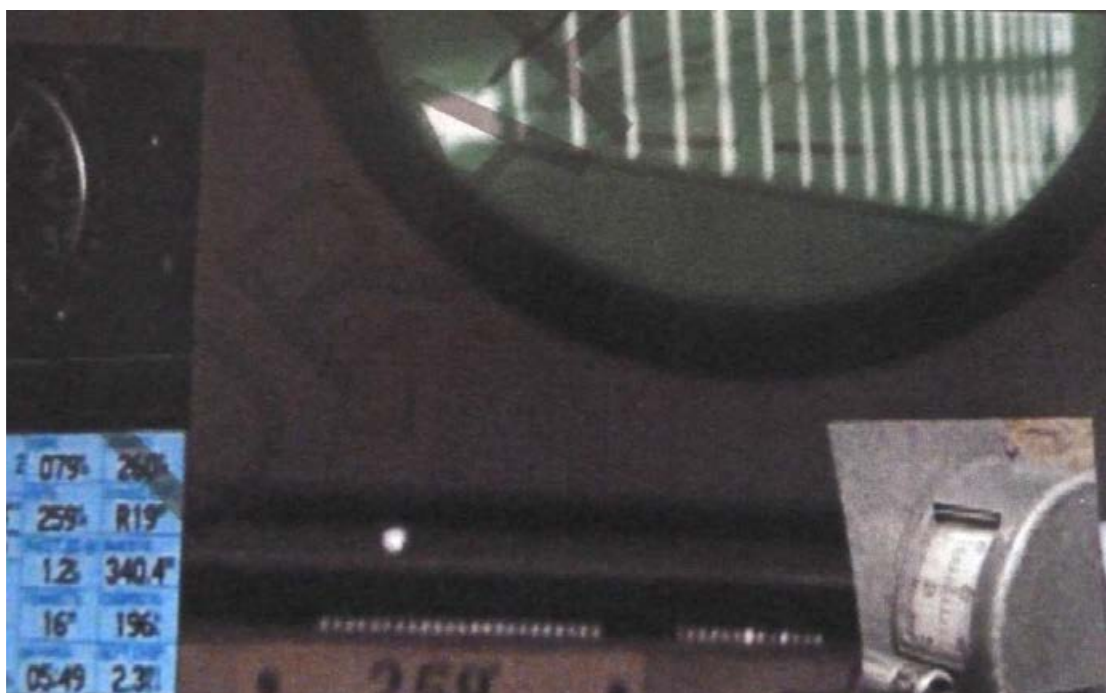
Rysunek 39.

Wymagany minimalny zasięg działania PRL w zakresie pasywnym (wykorzystywany przy locie krytycznym) -1,5 km (rysunek 38), w zakresie aktywnym i SDC - 1 km, jest zapewniony. Zanik znacznika w zakresie pasywnym następuje w odległości ~1,2 km od progu WPP 26 (rysunek 39).

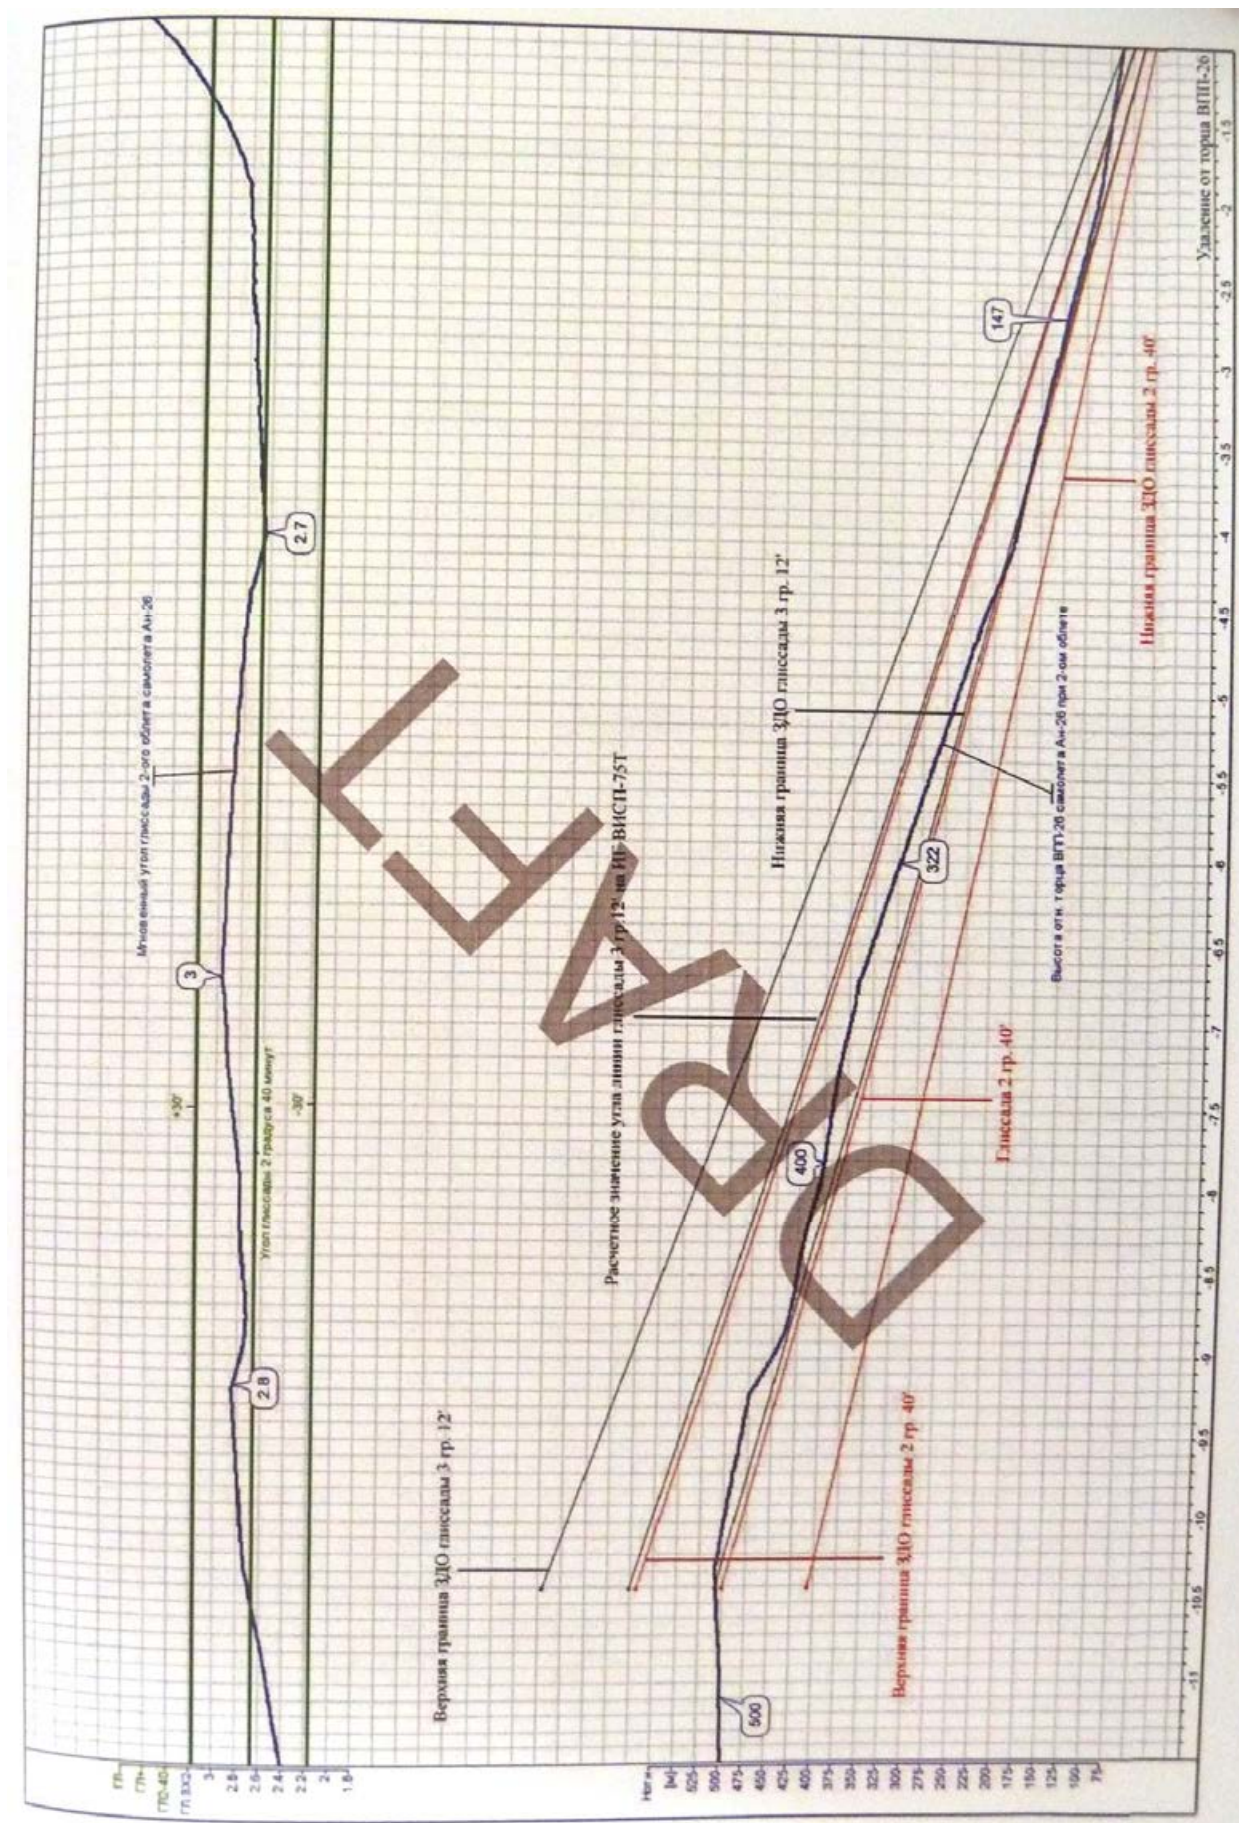
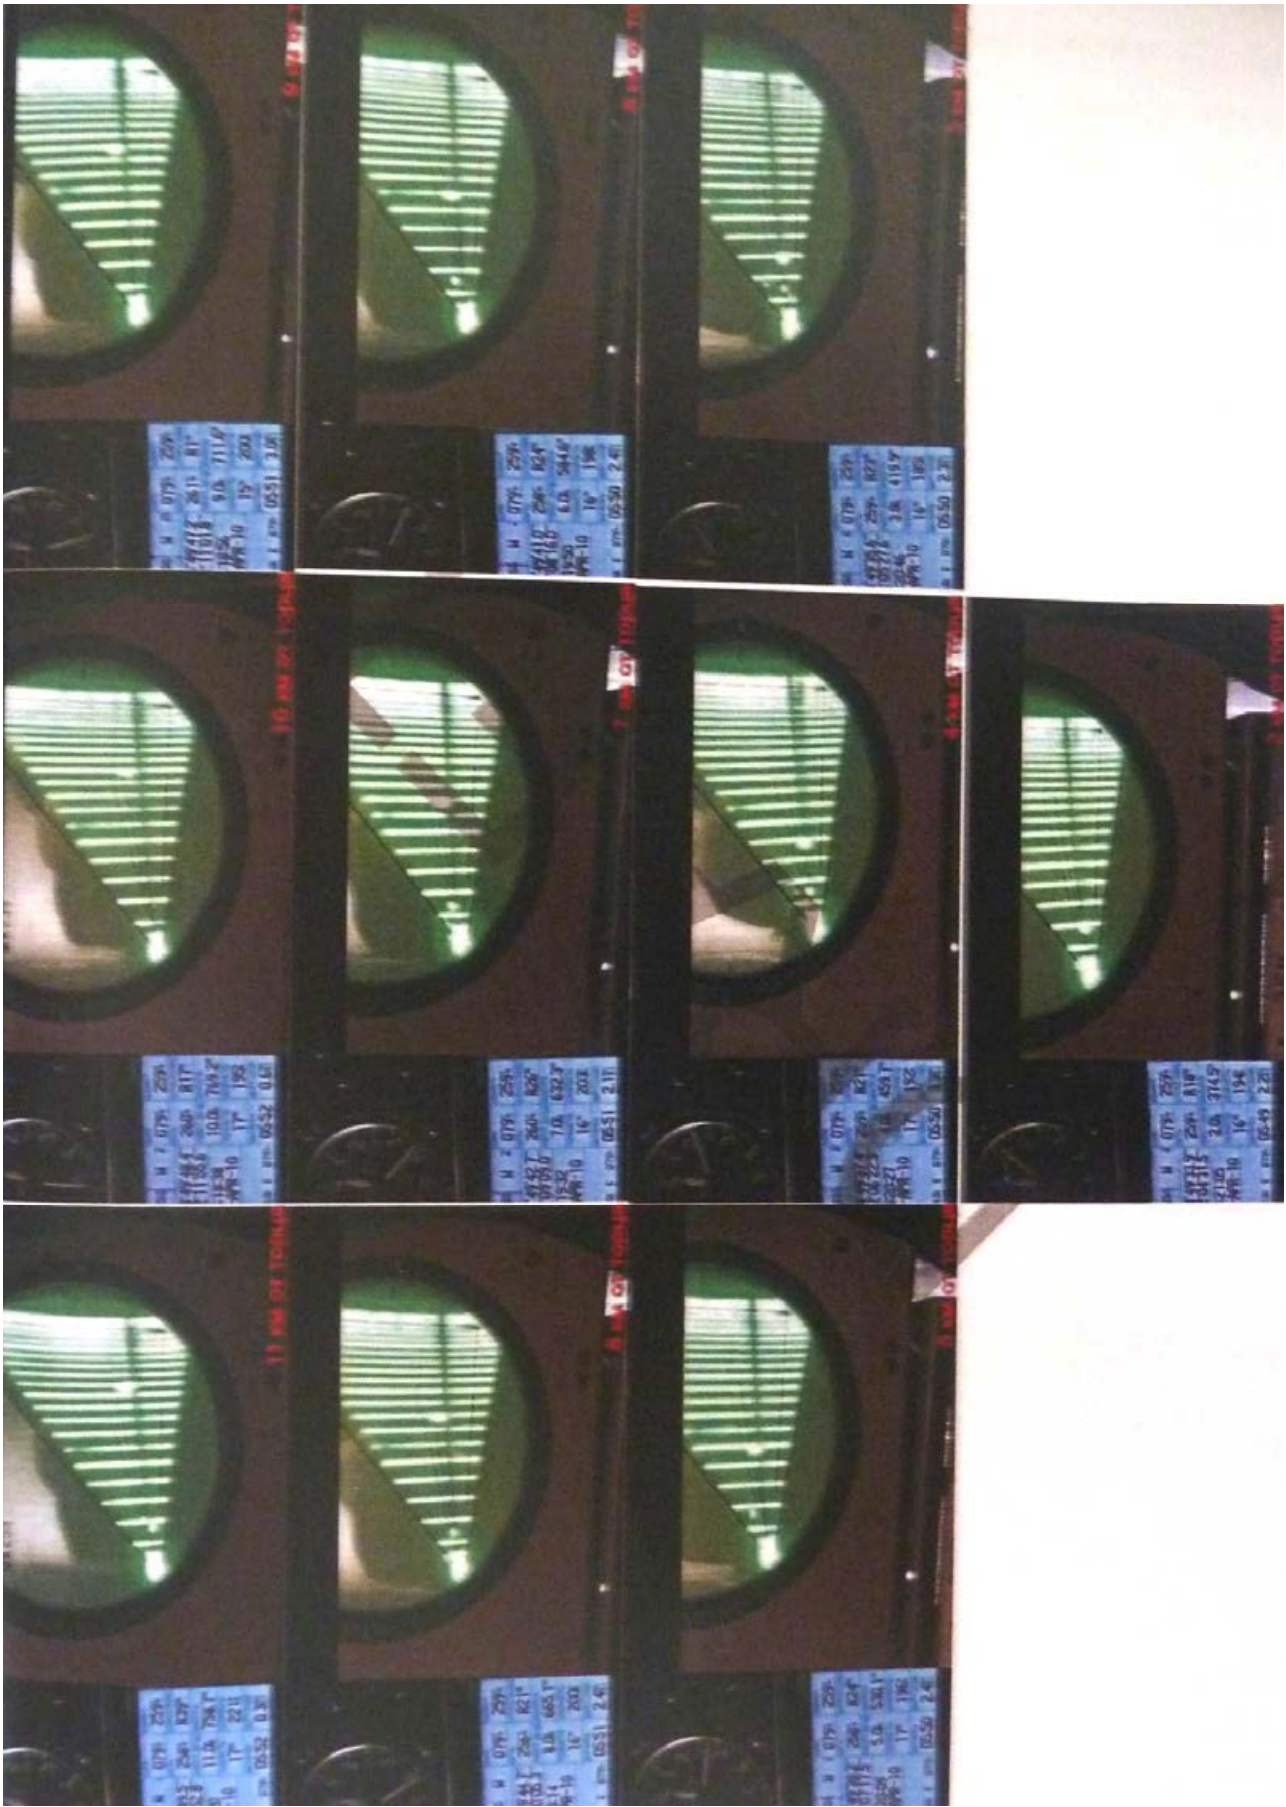
Wyniki analiz zamieszczono na rysunkach 40 i 41. Na pierwszym rysunku zamieszczono wykres zmiany wysokości względnej w funkcji odległości od progu pasa startowego WPP 26 przy oblocie kontrolnym. Na wykresie pokazana jest również wzorcowa ścieżka zniżania. ( $2^{\circ}40'$ ), strefy dopuszczalnych odchyień, i tak zwane chwilowe kąty ścieżki zniżania. Powyższe kąty zostały obliczone jako arcus tangens ilorazu bieżącej wysokości względnej lotu i odległości do punktu przyziemienia przy locie po ścieżce wzorcowej (punkt przyziemienia - 320 metrów za progiem WPP 26). Na drugim rysunku, dla różnych odległości od progu WPP 26, pokazano nałożone wskazania wskaźnika PRL, ekranu GPS i wysokościomierza barometrycznego.

1. Na szybie wynośnego wskaźnika PRL, zamontowanej w czasie eksperymentu (i w czasie lotu krytycznego), były naniesione linie, odpowiadające następującym kątom (naniesione na wykresie kolorem czarnym):
  - Linia dolna  $-2^{\circ}42,3'$
  - Linia środkowa  $-3^{\circ}12,3'$
  - Linia górna  $-3^{\circ}42,3'$
2. PRL zaniża wskazania odległości WS od progu WPP 26 o  $\sim 90-150\text{m}$  (w zależności od odległości WS od progu WPP 26).

A zatem, w czasie lotu krytycznego RZP obserwował znacznik samolotu na wskaźniku PRL względem ścieżki schodzenia  $\sim 3^{\circ}10'$ . Wartość wprowadzonego błędu wynosiła około  $0,5^{\circ}$ , to znaczy była równa szerokości strefy dopuszczalnych odchyień.

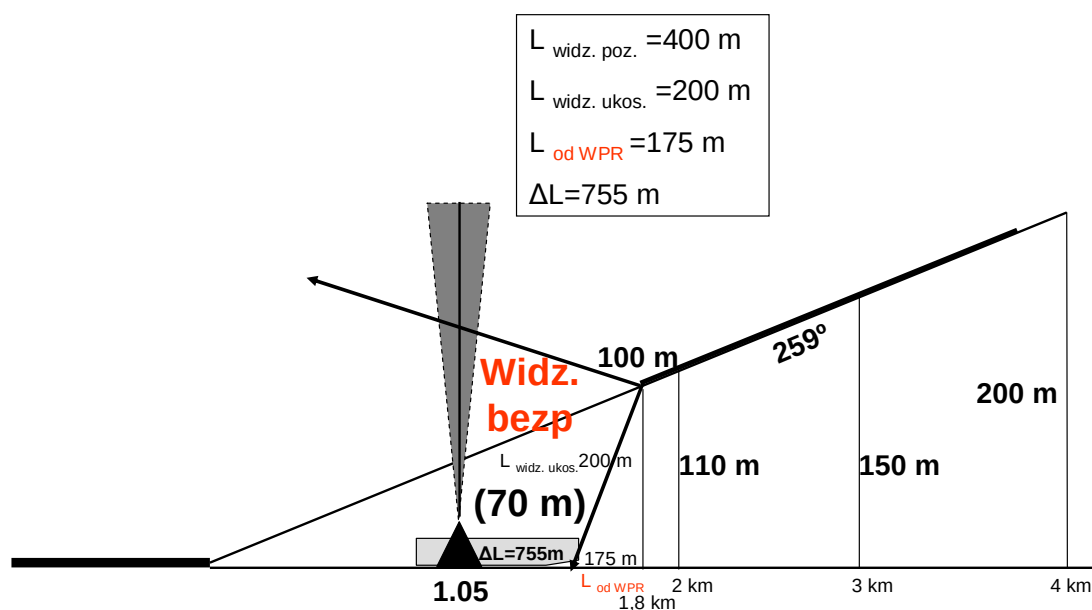
Rysunek 42.

W celu oceny widoczności elementów systemu świetlnego w rzeczywistych warunkach meteorologicznych sporządzono specjalny diagram (Rysunek 42). Do oceny przyjęto odległość bezpośredniej widzialności 400 metrów, w celu przekształcenia widzialności poziomej w skośną wykorzystano metodę M. Ja. Racimora, gdzie:  $L_{\text{widz. skos.}} = k \times L_{\text{widz. poz.}}$ . Przy dolnej podstawie chmur poniżej 100m współczynnik  $k=0,2-0,45$ . Do przeprowadzenia obliczeń, z marginesem, przyjęto współczynnik proporcjonalności 0,5. W ten sposób, obliczeniowa odległość widzialności skośnej wyniosła 200 metrów. Samolot, znajdując się na ścieżce zniżania, powinien znaleźć się na wysokości decyzji (100 metrów) w odległości 1800-1850 metrów od progu WPP 26. Z przedstawionego rysunku wynika, że załoga nie mogła nawiązać wizualnego kontaktu nawet z pierwszym (900 metrów od WPP) rzędem świateł zbliżania.

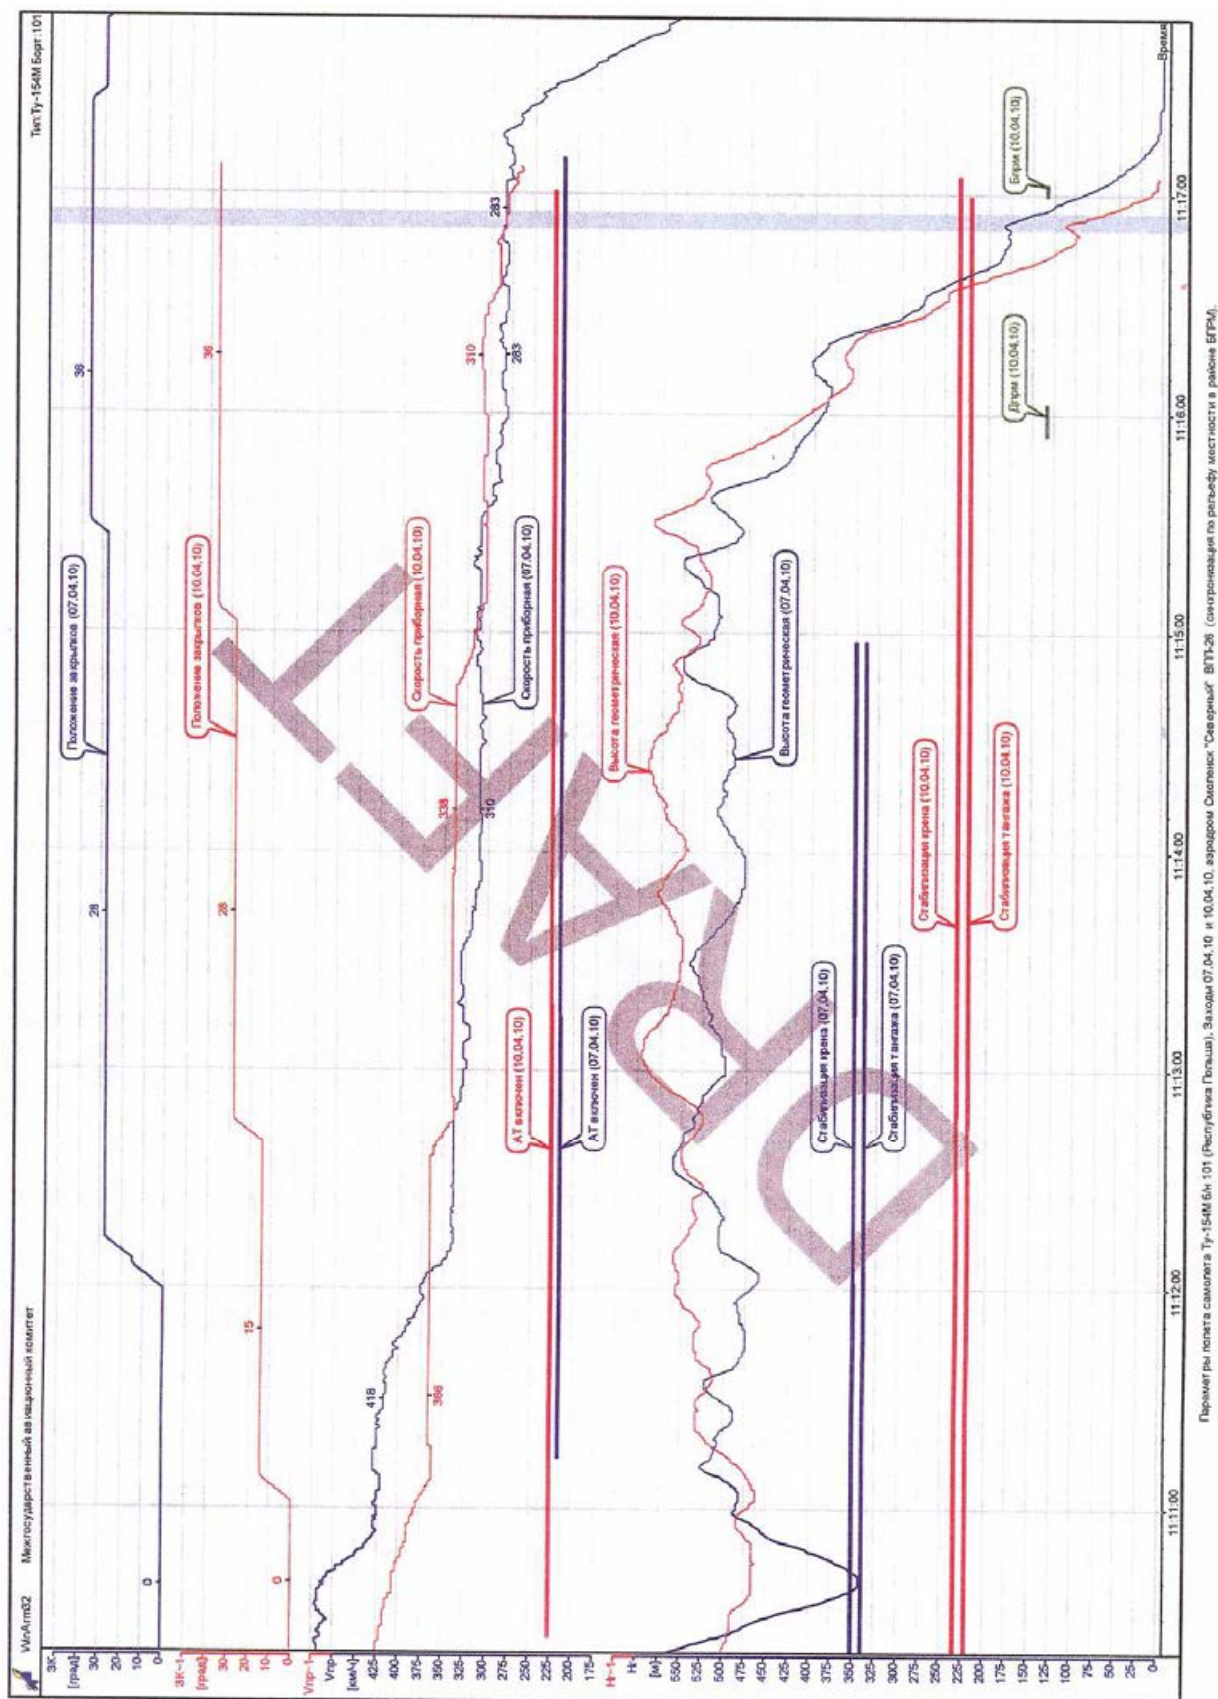
Rysunek 47

**Uwaga:** *Analiza lotu wykonanego na lotnisko Smoleńsk „Północny” tym samolotem 7 kwietnia 2010 roku, pokazuje, że załoga przeszła na sterowanie ręczne przed początkiem zniżania na ścieżce zniżania (Rysunek 47).*

Nie przewidziane przez RLE samolotu wykorzystanie przez dowódcę załogi ABSU, przy braku na lotnisku precyzyjnych systemów lądowania według przyrządów świadczy o niepewności dowódcy statku powietrznego odnośnie swoich możliwości utrzymania zadanych parametrów zniżania na ścieżce zniżania na zakresie sterowania ręcznego, a także jego podwyższonym napięciu psychoemocjonalnym z powodu niezgodności faktycznych warunków meteorologicznych z jego poziomem wyszkolenia, przy mających miejsce przerwach w podejściach do lądowania przy ustalonym minimum pogody.

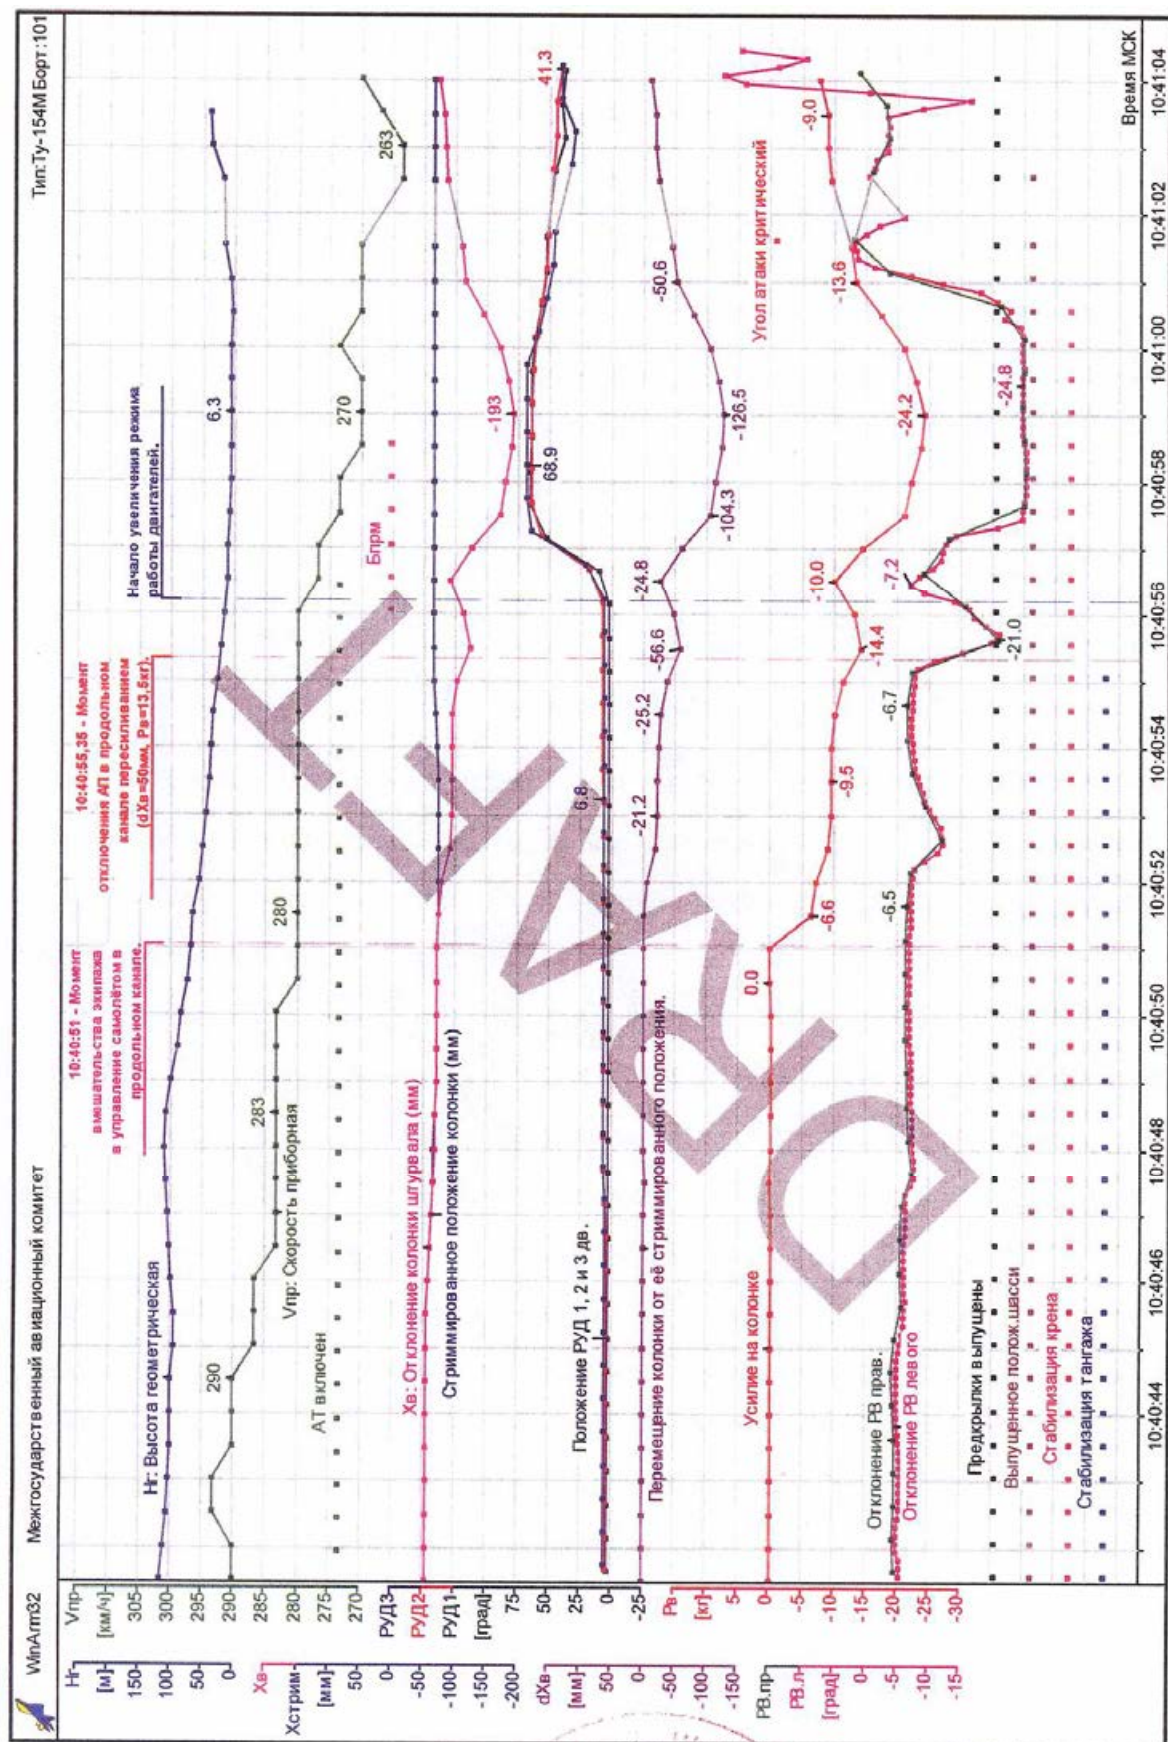
Результаты расчёта усилий на колонке штурвала.

Wyniki obliczeń sił na kolumnie wolantu
