PAŃSTWOWA KOMISJA BADANIA WYPADKÓW LOTNICZYCH

RAPORT KOŃCOWY

zdarzenie nr: 1833/17

szybowiec SZD-59 Acro, SP-3765

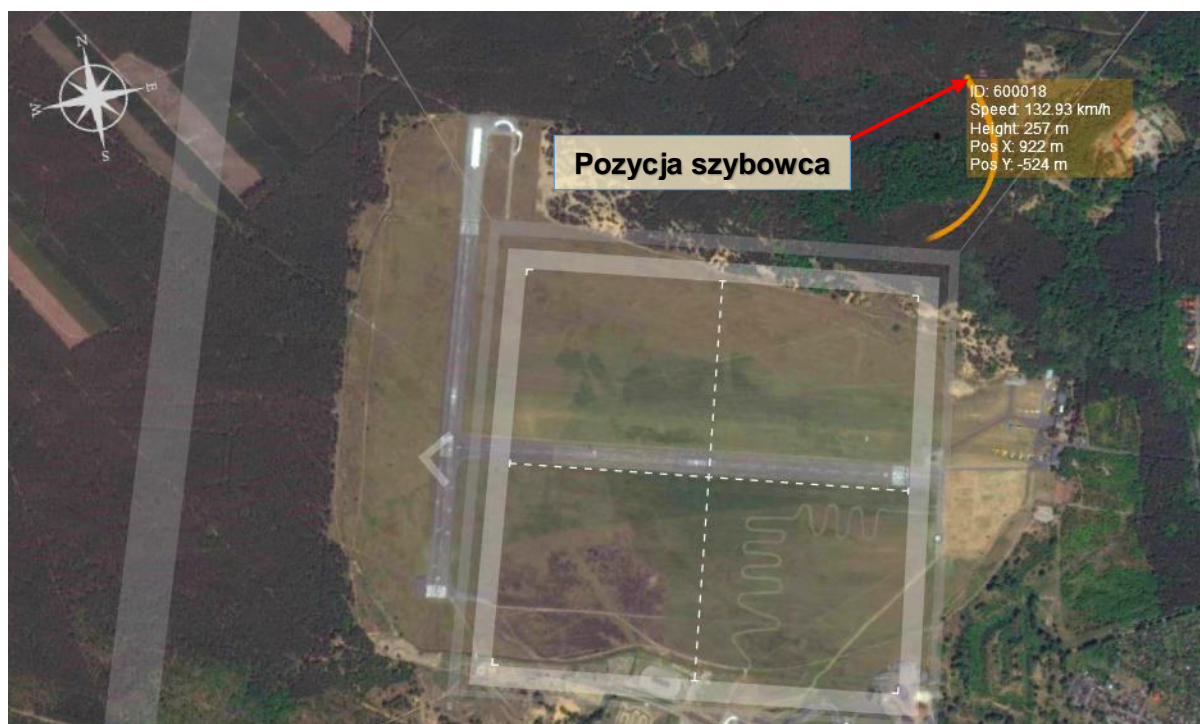
Pilot szybowca SZD-59 Acro, znaki rozpoznawcze SP-3765, po zakończonej konkurencji – programie znanym – skierował szybowiec do kręgu nadlotniskowego (Rys.1). Znajdując się na pozycji z wiatrem z zamiarem lądowania na pasie 10, pilot zredukował prędkość pozostałą po wykonywanych w strefie akrobacji manewrach.

Rys. 1 Pozycja szybowca po zakończeniu strefy akrobacji [źródło: PHMD]

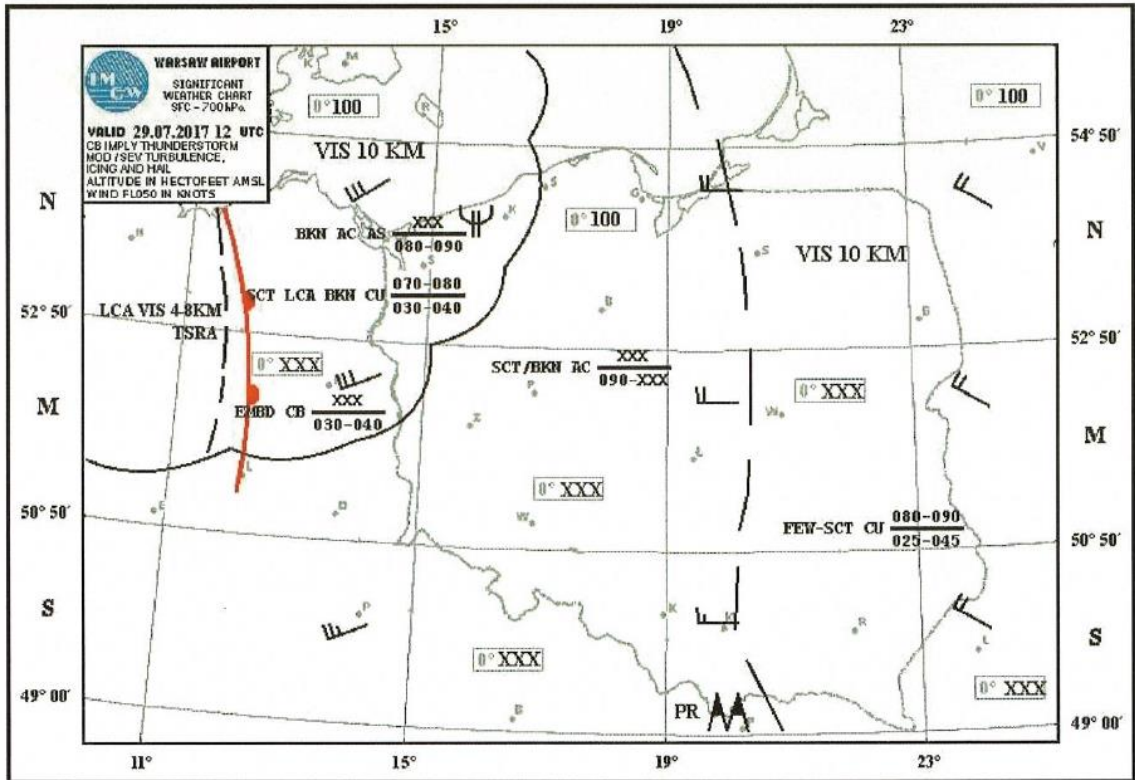
Przedstawiona została także prognoza obszarowa istotnych zjawisk pogody w formie graficznej (Rys. 4).

Rys. 4 Significant z dnia 29.07.2017 na godzinę 12 UTC [źródło: IMGW-PIB]
