RAPORT WSTĘPNY O WYPADKU (POWAŻNYM INCYDENCIE) LOTNICZYM

Bojkov

szybowiec Phoebus

| D | - | 6 | 3 | 5 | 0 | |

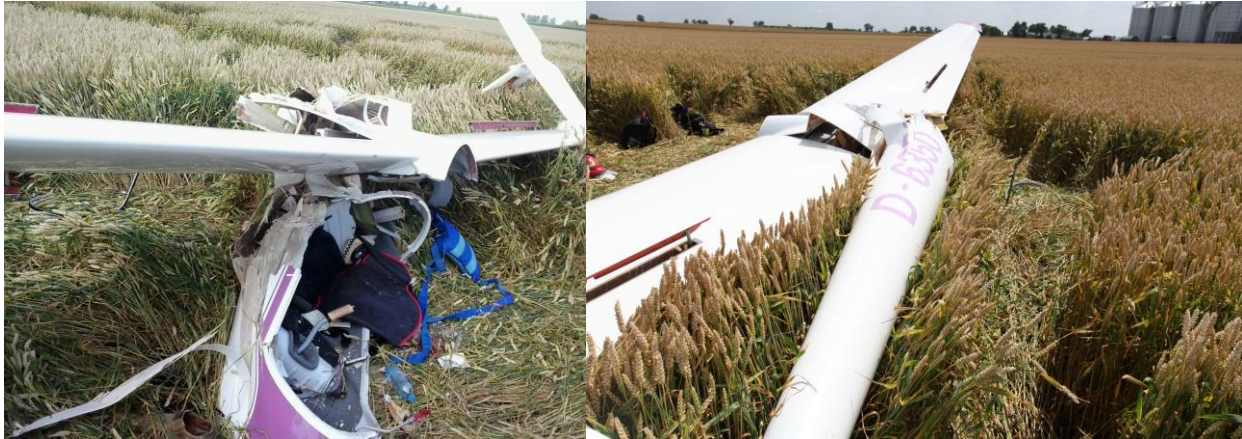
Pilot szybowca Phoebus, po starcie za wyciągarką w celu wykonania treningowego lotu termicznego, na skutek utraty kontaktu z noszeniami termicznymi, podjął decyzję o lądowaniu na lotnisku startu. Według opisu świadków, szybowiec wszedł w 3 zakręt kręgu nadlotniskowego na wysokości około 100 m. Czwarty zakręt był wykonany na wysokości około 50-80 m. Po wyjściu na prostą do lądowania, szybowiec rozpoczął zakręt w prawo (tak jakby pilot chciał zakrążyć). Po wykonaniu połowy okrążenia, szybowiec wpadł w prawy korkociąg i po ½ zvitki zderzył się z ziemią, najpierw skrzydłem, potem przodem kadłuba. Natychmiast uruchomiono akcję ratowniczą. Pilot w stanie ciężkim został odwieziony do szpitala. Oględziny szybowca, w tym układu sterowania, nie wykazały żadnej niesprawności.

Zdjęcia z miejsca wypadku

Prawdopodobną przyczyną zdarzenia^{*)} było przeciągnięcie szybowca podczas próby wykonania krążenia na małej wysokości po wyjściu na prostą do lądowania co doprowadziło do korkociągu i zderzenia z ziemią.

Okolicznością sprzyjającą było wejście w krąg nadlotniskowy na zbyt małej wysokości.

Podjęte przez organizatora lotów działania profilaktyczne: z przebywającymi na starcie pilotami i uczniami instruktor przeprowadził odprawę, na której zwrócił uwagę na prawidłowe wykonanie wszystkich elementów lądowania od wejścia w krąg do przyziemienia i zatrzymania, zwracając szczególną uwagę na wysokości lotu oraz utrzymywanie bezpiecznej prędkości lotu.
