Dot. INCYDENTU nr: 1065/14

PAŃSTWOWEJ KOMISJI BADANIA WYPADKÓW LOTNICZYCH

Informacje/raport o zdarzeniu

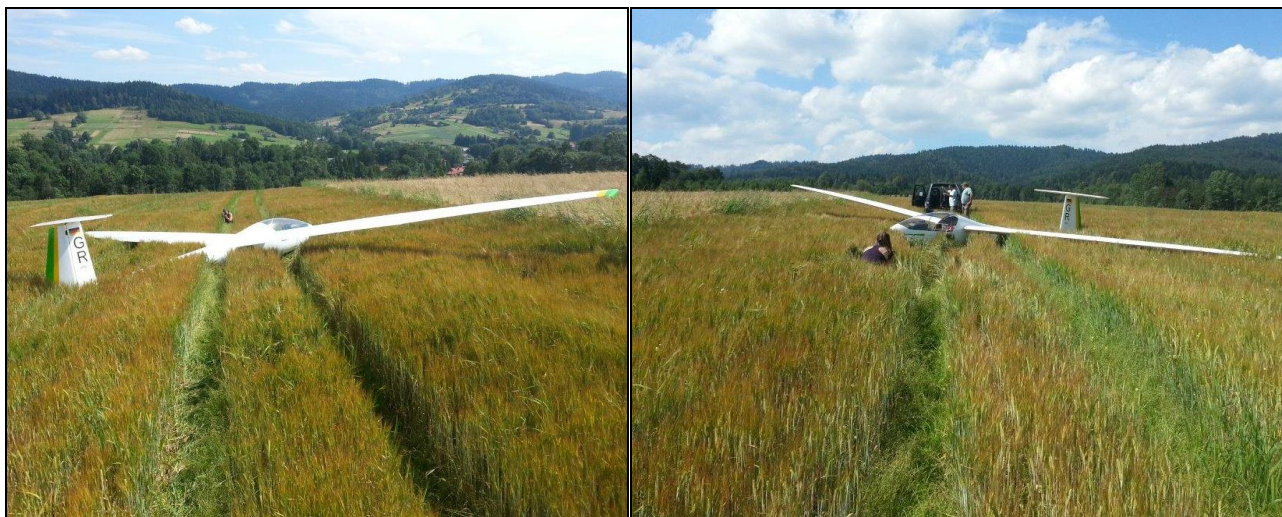
ocenił odległość granicy pól od końcówki skrzydła. Pilot nie odniósł obrażeń, a podczas wstępnych oględzin nie zauważył uszkodzeń szybowca. Po dokładnych oględzinach okazało się, że na skutek nagłego przyhamowania i sił jakie wystąpiły na styku kadłuba ze skrzydłem, lewe skrzydło rozwarstwiło się przy kadłubie na długości 50-60 cm w okolicy krawędzi spływu.

1. Zmiana decyzji co do miejsca przyziemienia (na polu o niższej uprawie) w czasie podejścia na prostej do lądowania;
2. Lądowanie za blisko pola z wyższą uprawą, wynikające z chęci wylądowania w śladzie po ciągniku rolniczym, celem zminimalizowania szkód w uprawie, co doprowadziło do przyhamowania lewego skrzydła i wykonania tzw. cyrkla w fazie dobiegu.
