ALBUM ILUSTRACJI
z wypadku śmigłowca Robinson R44 Raven II; SP-WNP
13 września 2013 r., Wygonin gm. Stara Kiszewa

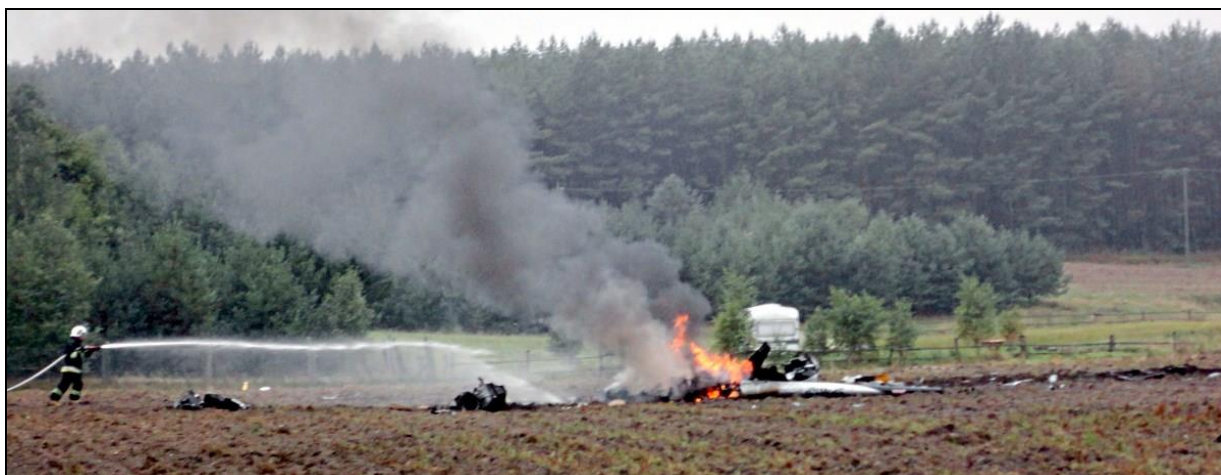
9, 10 – Początek akcji straży pożarnej - zdjęcia wykonane krótko po wypadku [foto: świadek akcji].

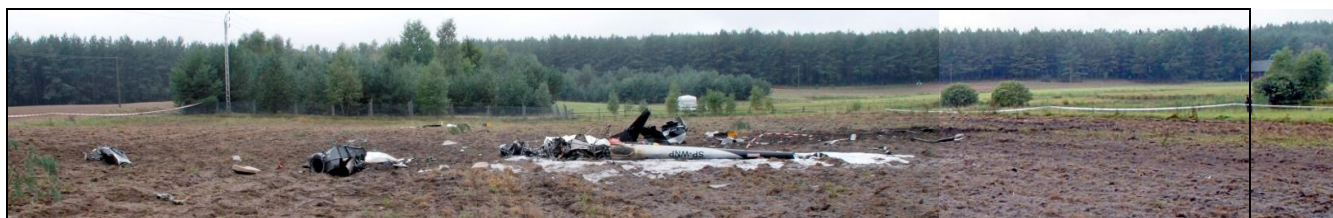
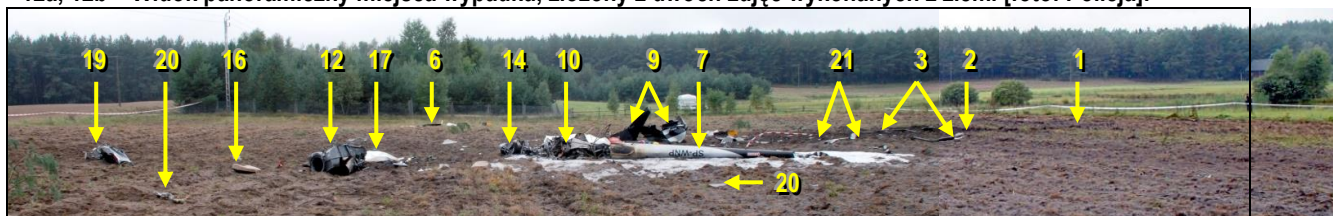
12a, 12b – Widok panoramiczny miejsca wypadku, złożony z dwóch zdjęć wykonanych z ziemi [foto: Policja].

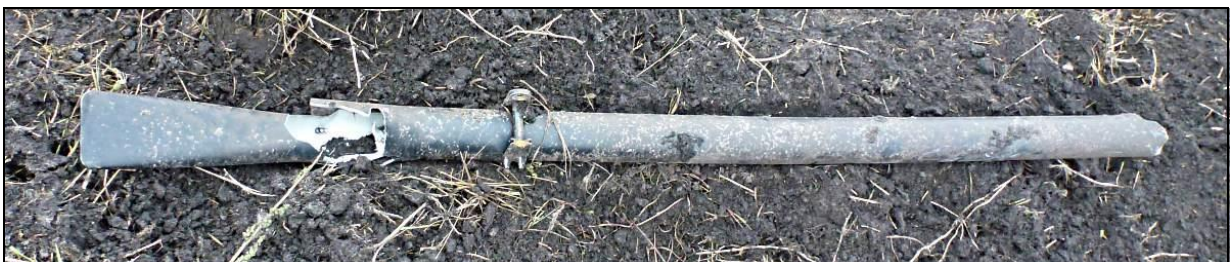
17 – Lewa płoza podwozia – pierwszy element oddzielony od śmigłowca po kontakcie z ziemią.

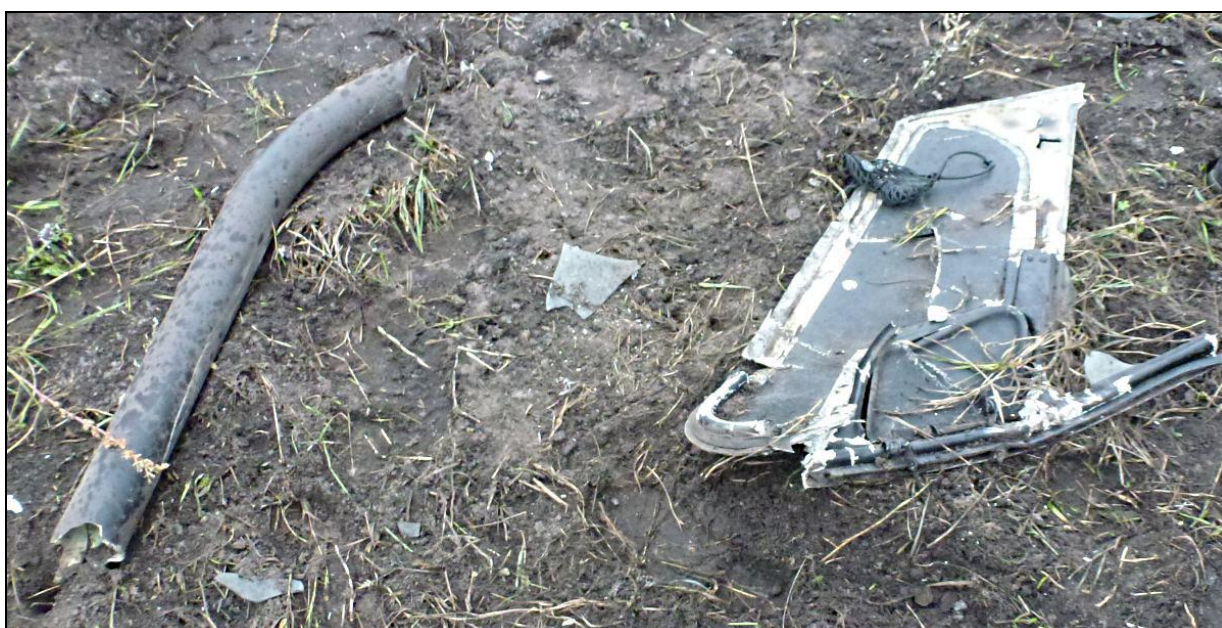
21 – Fragment złamanej lewej płozy podwozia (po lewej) i fragment lewych przednich drzwi kabiny (po prawej).

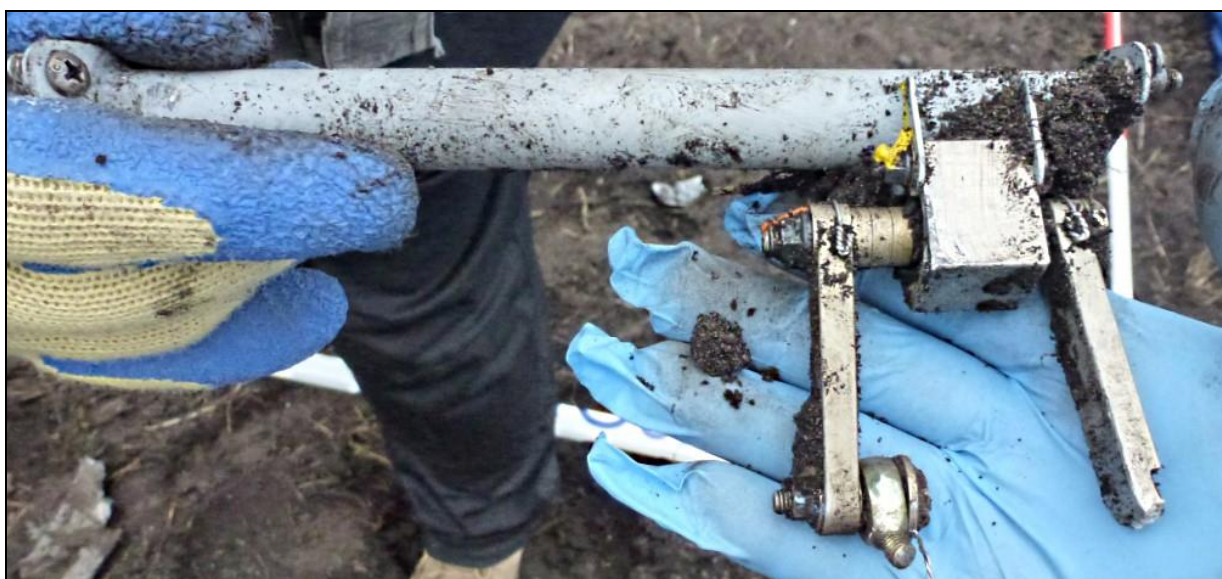
22 – Jeden z elementów układu sterowania z przedniej części kadłuba.

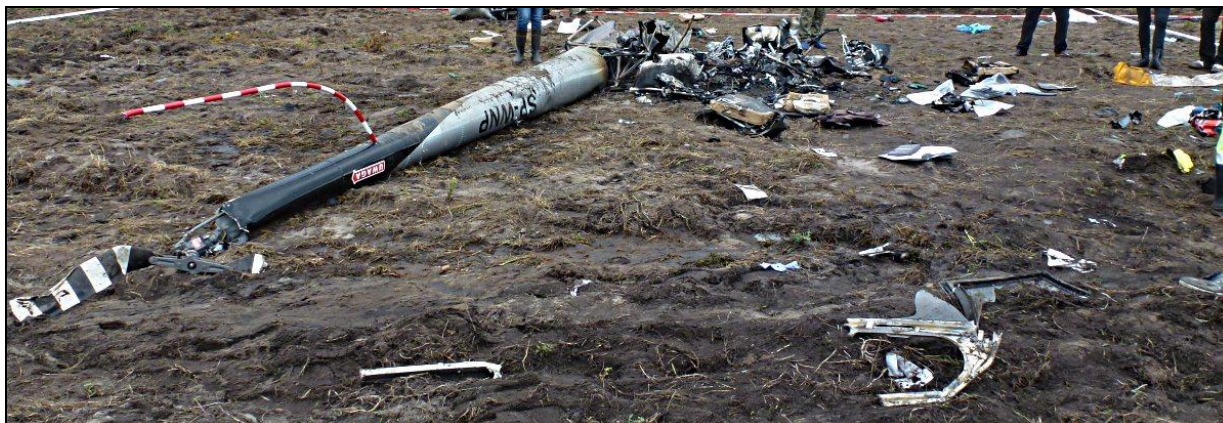
23 – Ogólny widok głównego pola szczątków.

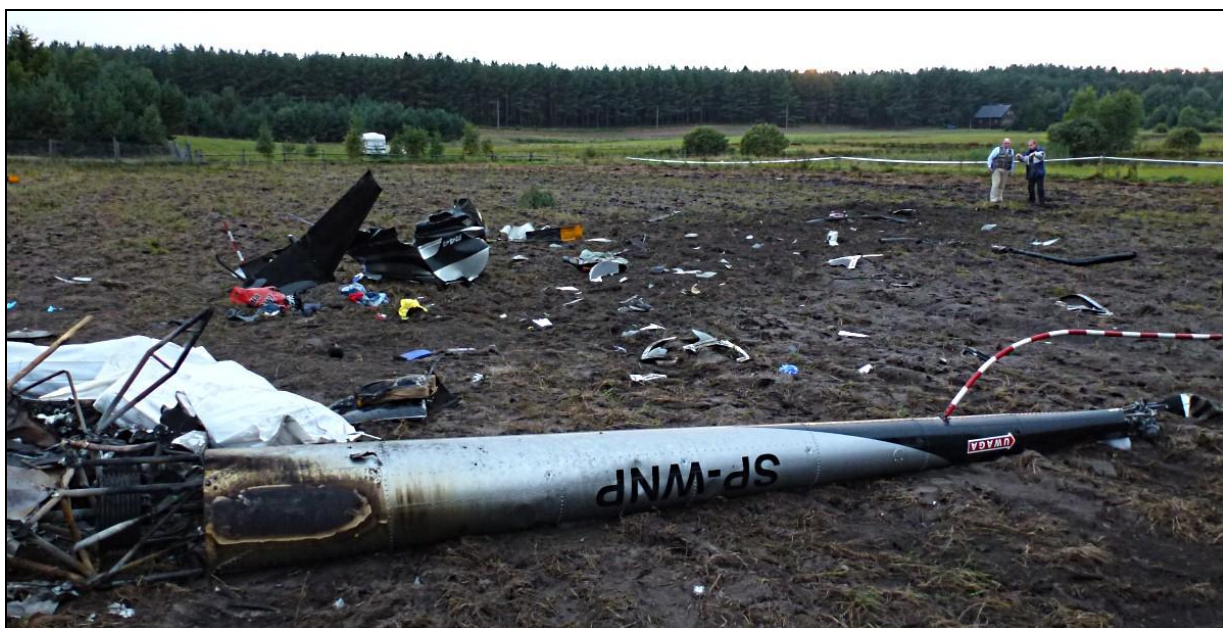
25 – Ogólny widok głównego pola szczątków.

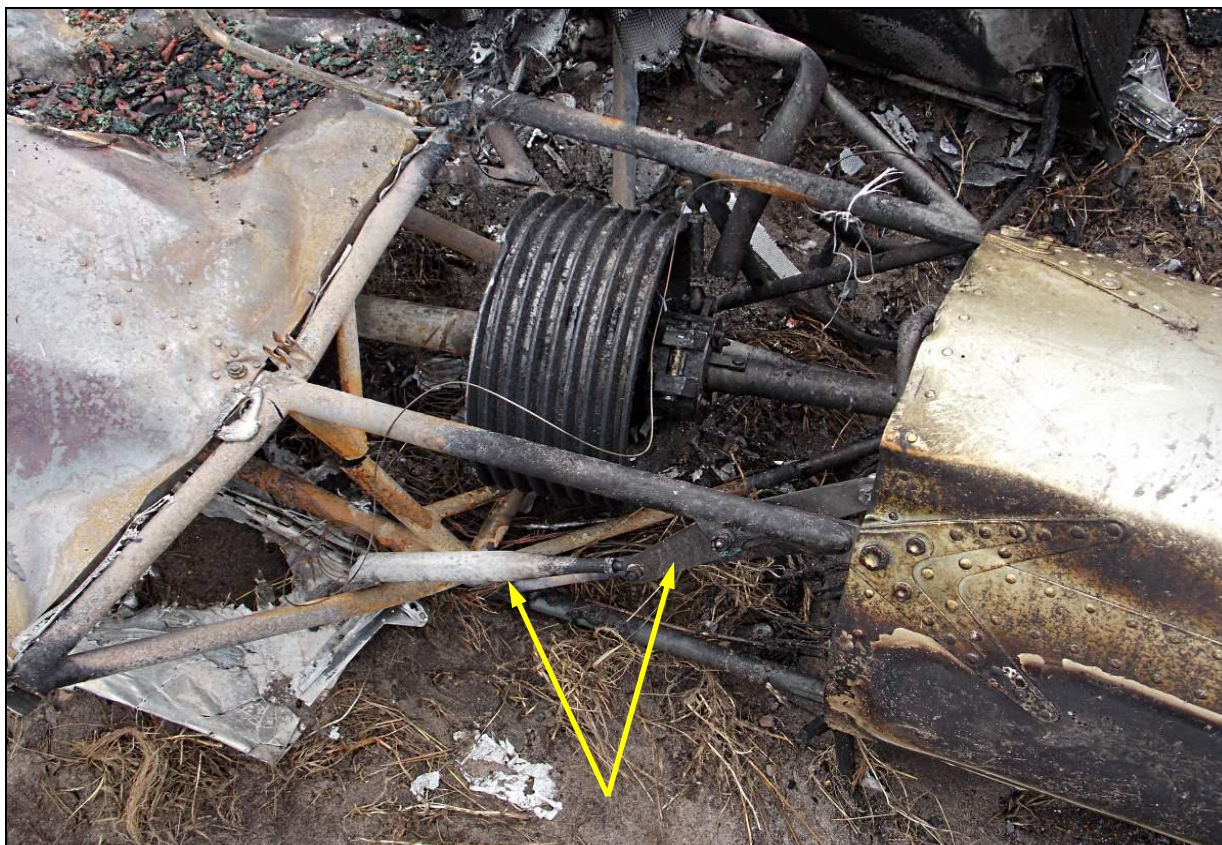
33 – Górne koło przekładni pasowej ze sprzęgłem wolnego koła. Strzałkami wskazana dźwignia pośrednia w układzie sterowania skokiem łopat śmigła ogonowego i fragment zniszczonego popychacza.

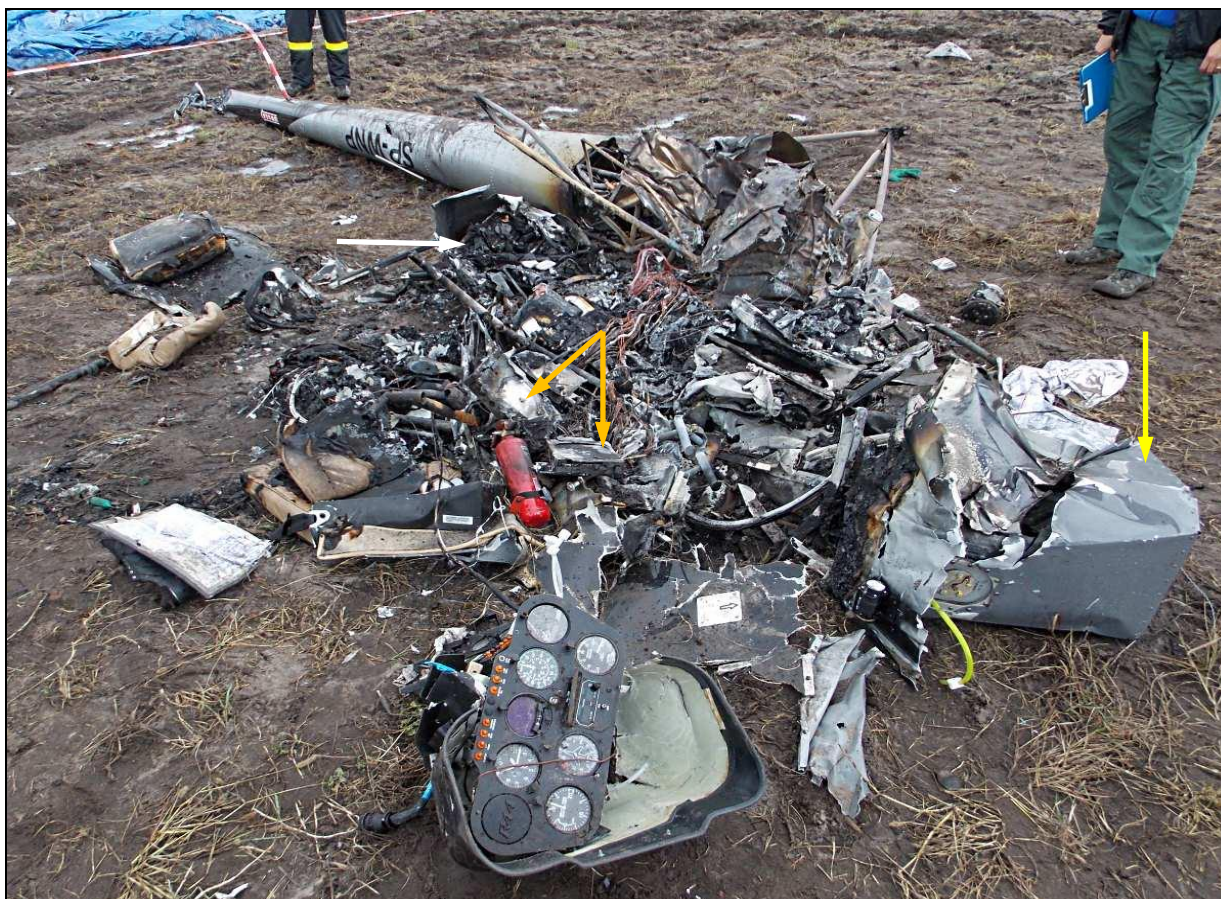
46 – Spalone szczątki kadłuba. Żółtą strzałką wskazany pomocniczy zbiornik paliwa, białą – zniszczony główny zbiornik paliwa, pomarańczowymi – zniszczone elementy wyposażenia radiowego.

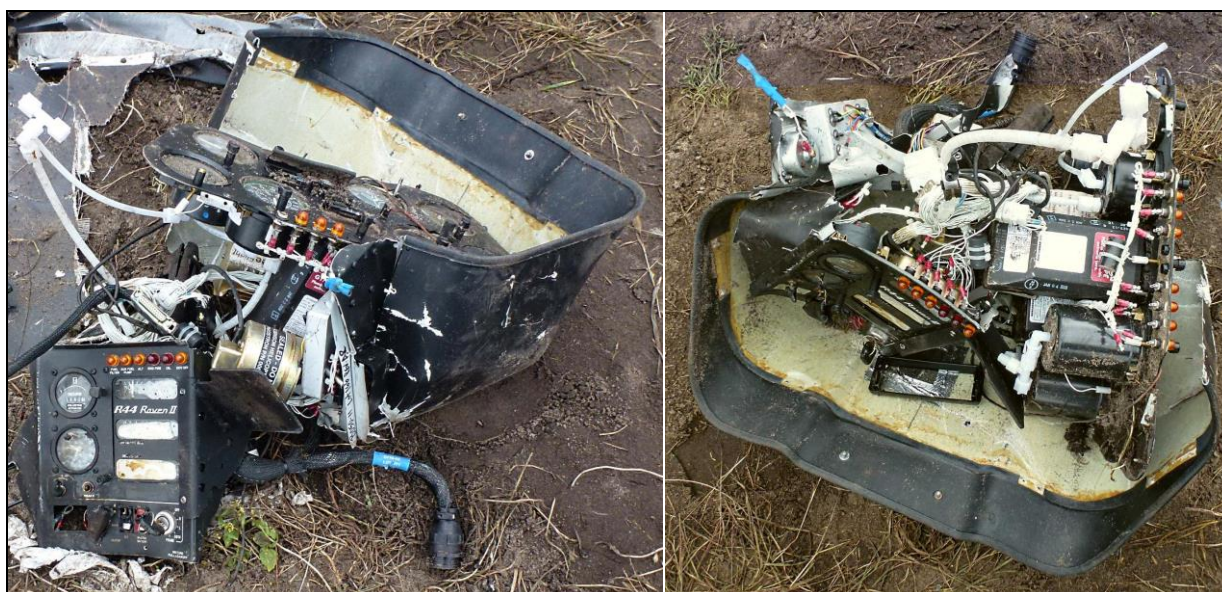
48, 49 – Tablica przyrządów i pulpit centralny na miejscu wypadku.

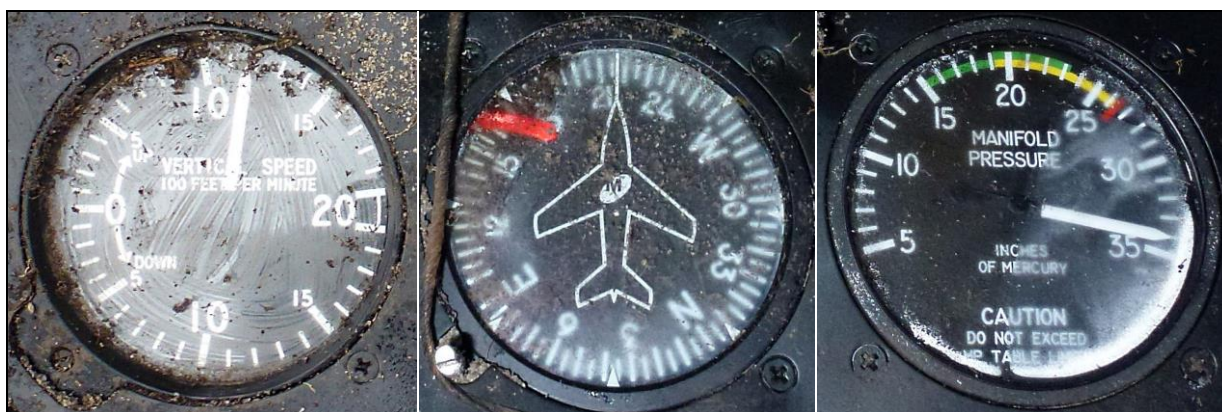
54, 55, 56 – Zbliżenie na przyrządy pokładowe – od lewej wariometr, busola i wskaźnik ciśnienia ładowania.

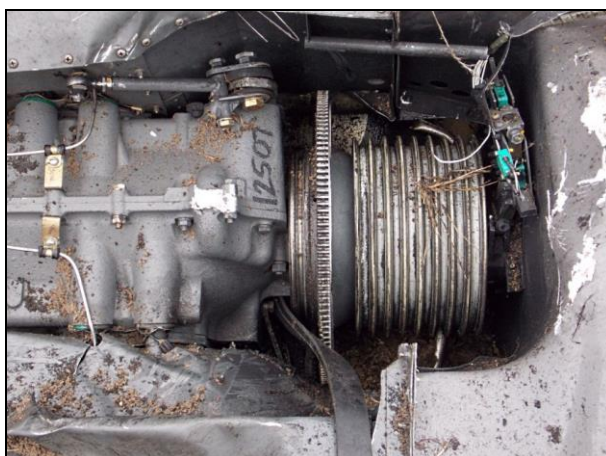
68 – Silnik – dolne koło przekładni pasowej.

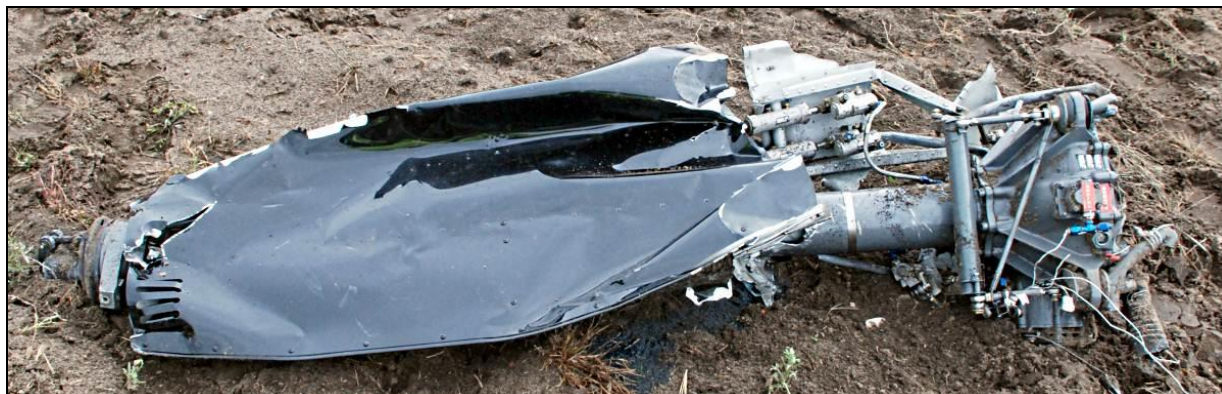
73, 74 – Powyżej i poniżej: oderwana od śmigłowca przekładnia zębata wirnika głównego, widok ogólny na miejscu wypadku, dwa ujęcia [foto: Policja].

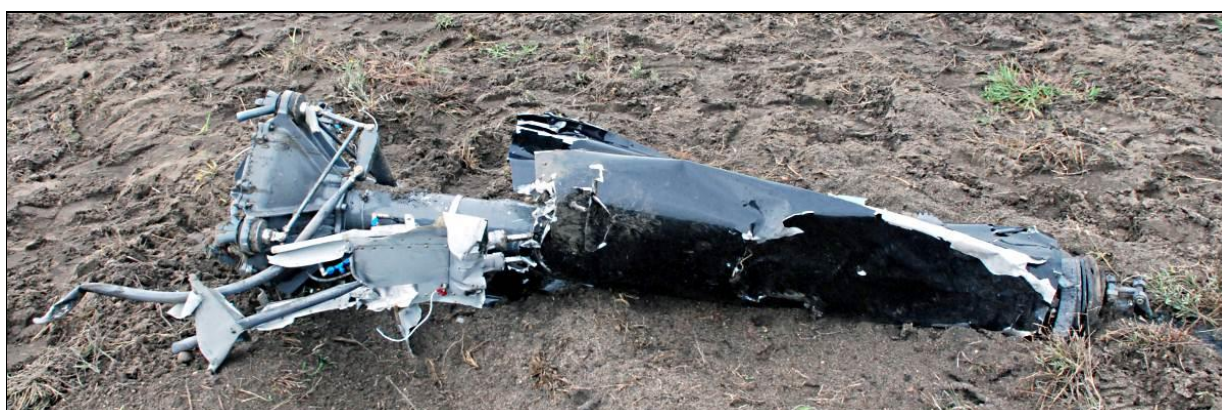
75, 76 – Przekładnia zębata wirnika głównego na miejscu wypadku – widok od dołu i od góry. Strzałką wskazany ukręcony wał wirnika głównego.

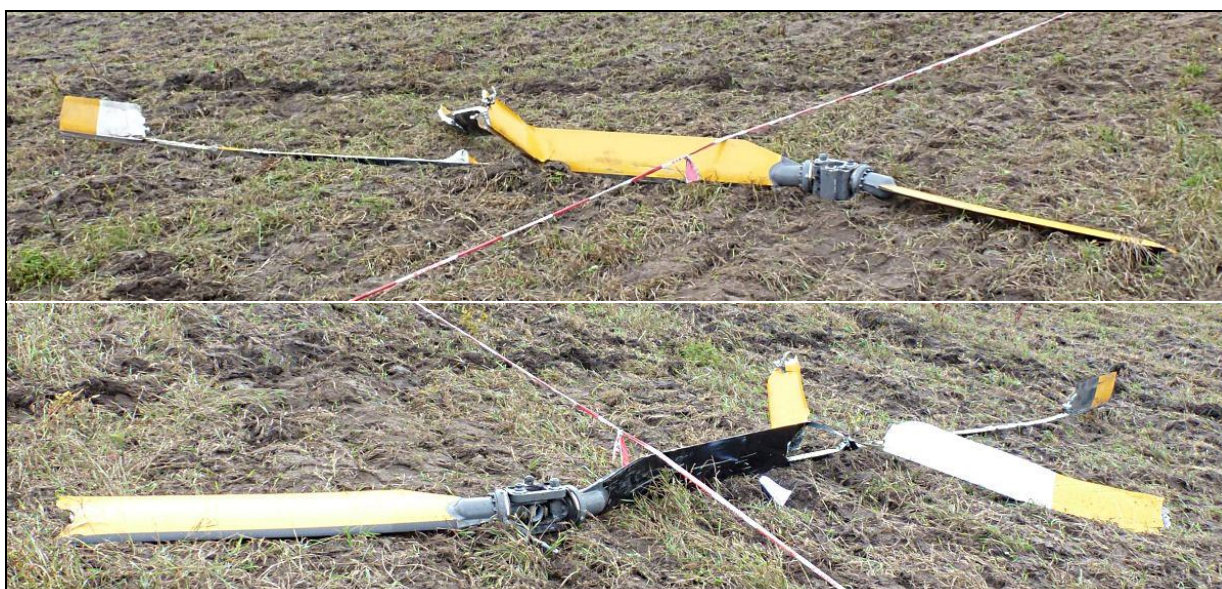
83, 84 – Dwa ujęcia (od góry i od dołu) zniszczonego wirnika głównego, oderwanego od konstrukcji śmigłowca.

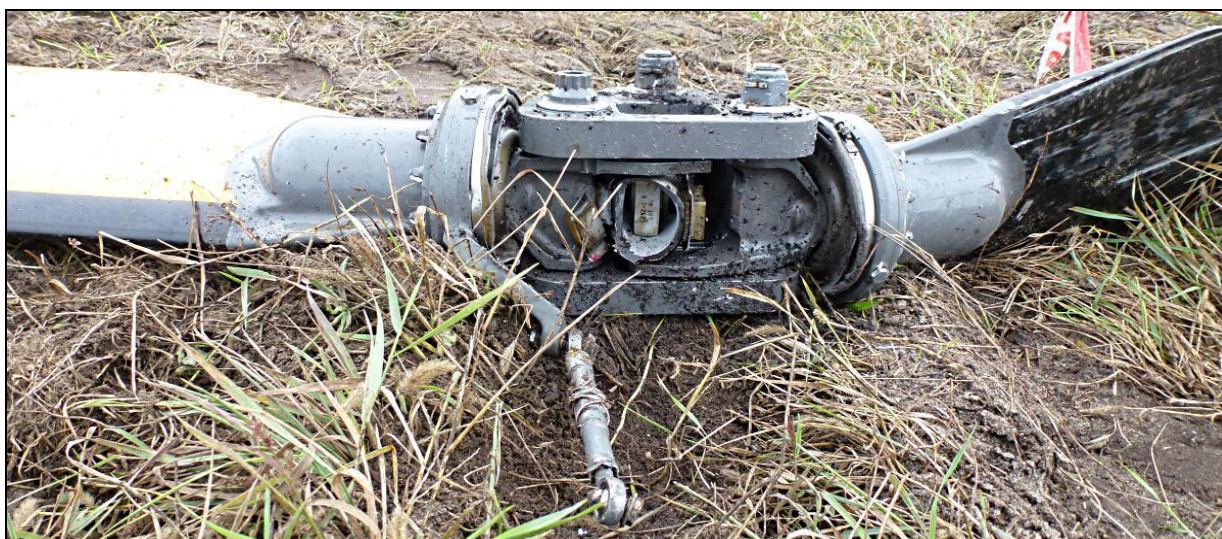
85 – Głowica wirnika głównego z łopatkami – widok od dołu.

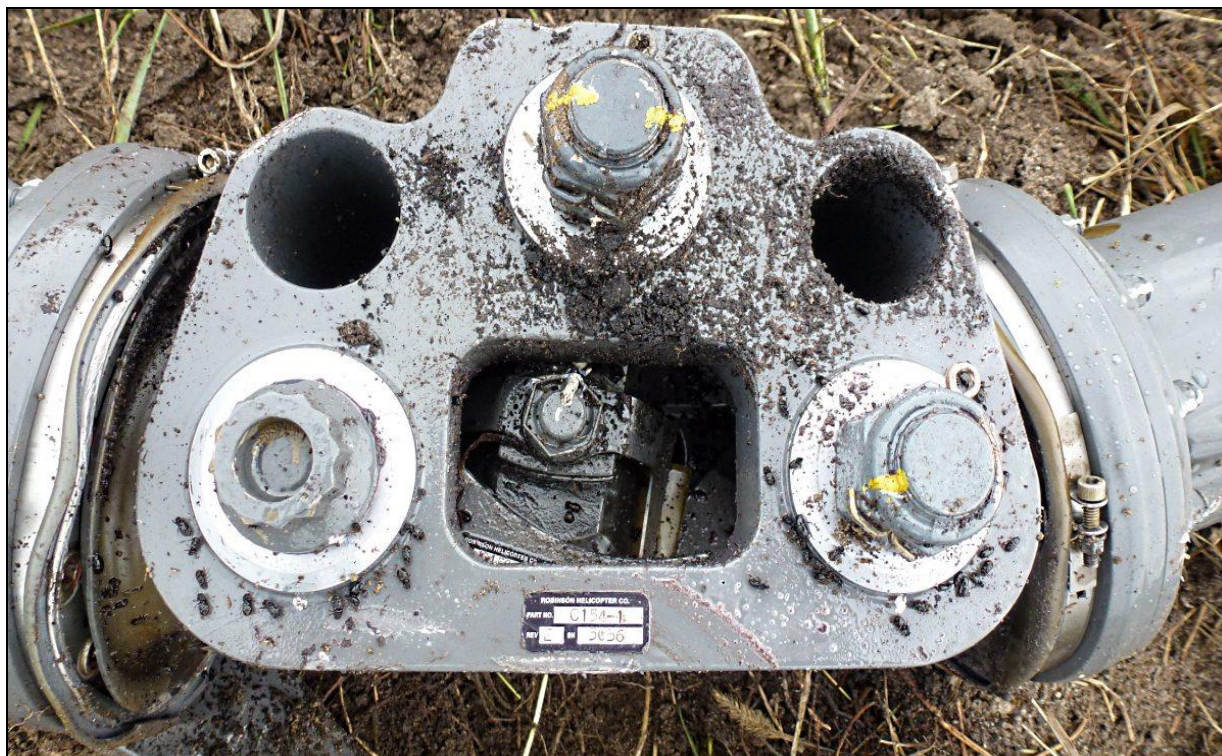
86 – Głowica wirnika głównego, zbliżenie, widok z boku.
